Asbestinventarisatetest

Sint-Jozefsstraat 93, 8800 Roeselare

Attestnummer : 20230309-000001.000

Uitgegeven op : 09.03.2023

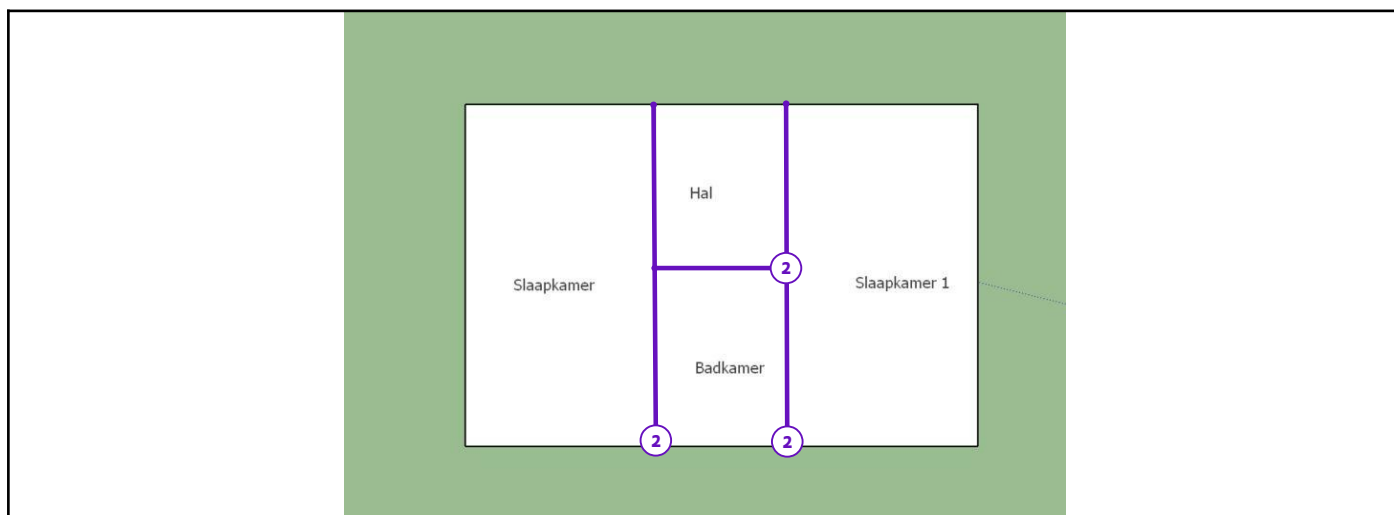
Plan 1.2: Eerste verdieping

Beschrijving	Type	Actie
2. Gyproc wanden - plafond	Advies	-

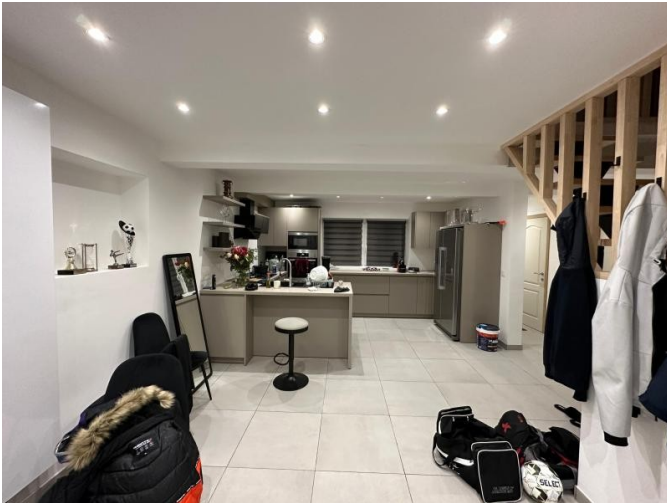
Vrije foto

De muren en plafond zijn bezet gyproc platen.

Identificatiemethode	Vaststelling & expertise (niet-asbestverdacht)
Primaire drager	Binnenwand
(Asbest)materiaal	Gyproc
Bindmiddel	Gips - kalk
Gebondenheid bindmiddel	Niet-hechtgebonden

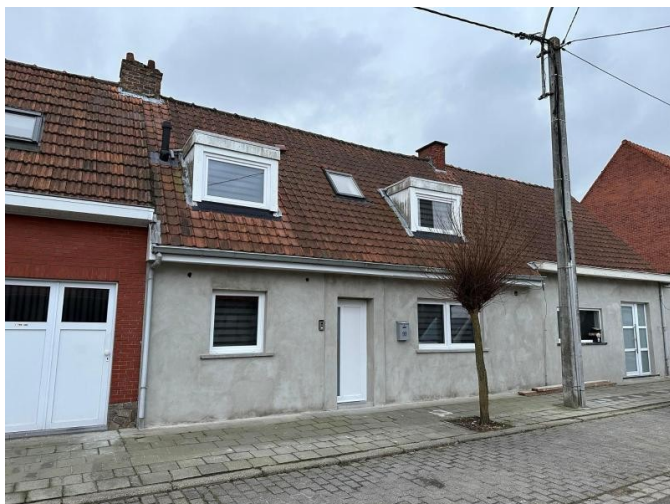
Vrije foto

Het onderdak is niet bereikbaar door de afwerking van de zolder.

Identificatiemethode	Redelijk vermoeden
Primaire drager	Schuin dak
(Asbest)materiaal	Plaat, paneel, tablet - Type Menuiserite
Bindmiddel	Cement
Gebondenheid bindmiddel	Hecht
