Asbestinventarisatetest

Hardenburg 2, 8830 Hooglede

Attestnummer : 20231027-000337.000

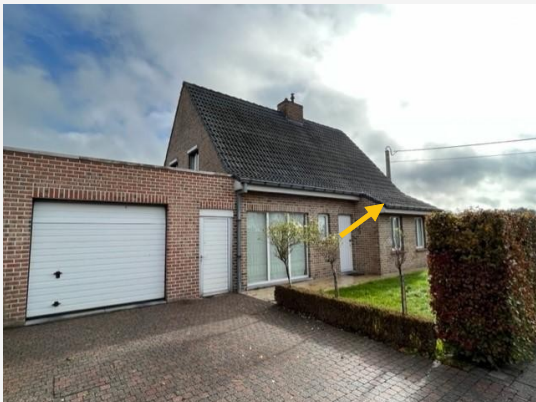
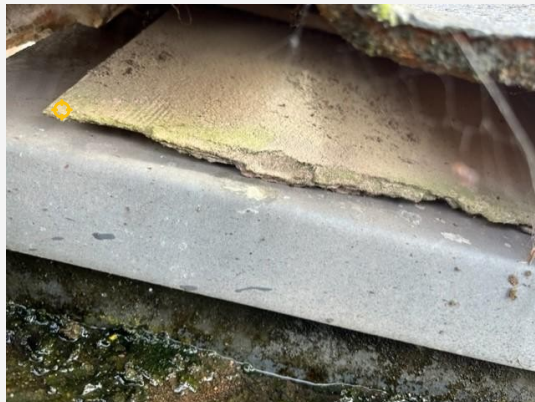
Overzichtsfoto

Detailfoto

Het asbestmateriaal valt onder de mijlpaal van 2040.

Eindbeoordeling materiaalrisico	Zeer laag materiaalrisico en/of zeer lage kans op vezelvrijgave
---------------------------------	---

Gebondenheid	Categorie 1: hechtgebonden in oorsprong
Asbestsoort (vezeltype)	Alleen chrysotiel
Asbestconcentratie	Laag (< 50%)
Afschermingsgraad van het gehele materiaal	Stootvaste afscherming of omkasting
Toestand van het materiaal	Licht beschadigd, licht verweerd. Intact materiaal type Pical – asbestboard of categorie III 'gebondenheid'

#	Type	Referentie	Resultaat
1.1	Puntmonster	3	Chrysotiel

Beschrijving	onderdak
Omgeving	Binnen
Primaire drager	Schuin dak
Asbestmateriaal	Plaat, paneel, tablet - Type Menuiserite
Bindmiddel van asbestmateriaal	Cement

Gebondenheid op basis van bindmiddel	Hecht
Hoeveelheid (oppervlakte - dikte - aantal)	<ul style="list-style-type: none"> • 135,00 m² - 1,00 cm - 1 stuk
Totaal volume	1,35 m ³
Eenvoudig bereikbaar	<p>Nee</p> <ul style="list-style-type: none"> • Verwijdering tast de bouwkundige integriteit aan.
Bevestigingswijze	<ul style="list-style-type: none"> • Genageld, geniet
Identificatiemethode	Vaststelling met monstername
Destructieve handeling voor identificatie	Nee

Zorgvuldig beheren

- Zorg voor een veilig beheer. Vermijd het beschadigen van het asbestmateriaal. Controleer de toestand jaarlijks op wijzigingen.

- Eenvoudige handelingen: mag via doe-het-zelf of door werknemer(s) met opleidingsattest eenvoudige handelingen
Eenvoudig van de draagstructuur te verwijderen eens eenvoudig bereikbaar gemaakt.
Gebruik minimale persoonlijke bescherming bij het verwijderen zoals het dragen van een ffp3 masker.
Verwijder de panelen in zijn geheel om vezelverspreiding te vermijden. Verpak dubbel bij transport
Informeer bij uw lokale overheid of ze geen doe het zelf asbestverwijderingspakketten aanbieden.

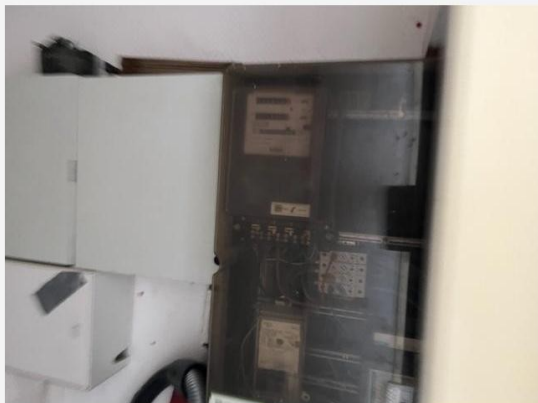
Vrije foto

De zekeringkast in de bergruimte bevat asbesthoudend bakeliet. Deze is in goede toestand en vrij aan binnenlucht.

Makkelijk te verwijderen na buiten gebruikstelling.

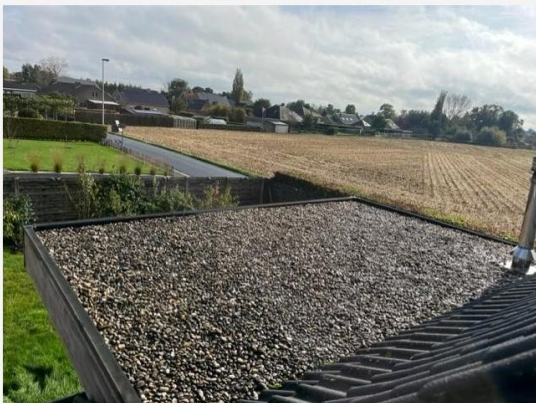
Vrije foto

Plat dak bestaat uit niet asbesthoudend epdm rubber.

Identificatiemethode	Vaststelling & expertise (niet-asbestverdacht)
Primaire drager	Plat dak

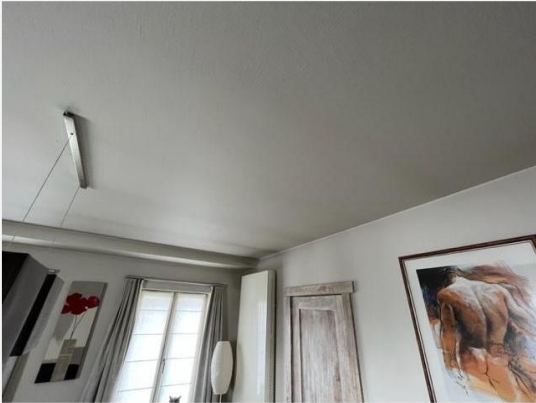
Fiche 5: pleister plafond

Geen asbest

#	Type	Referentie	Resultaat
5.1	Mengmonster	2	Geen asbest

Beschrijving	pleister plafond
Omgeving	Binnen
Primaire drager	Plafond
Bindmiddel van materiaal	Gips - kalk

Gebondenheid op basis van bindmiddel	Niet-hechtgebonden
Hoeveelheid (oppervlakte - dikte - aantal)	• 70,00 m ² - 2,00 cm - 1 stuk
Totaal volume	1,40 m ³
Identificatiemethode	Vaststelling met monstername
Destructieve handeling voor identificatie	Nee
