# Asbestinventarisatetest

Hoogstraat 77, 8800 Roeselare

Attestnummer : 20240226-000448.000

Uitgegeven op : 26.02.2024

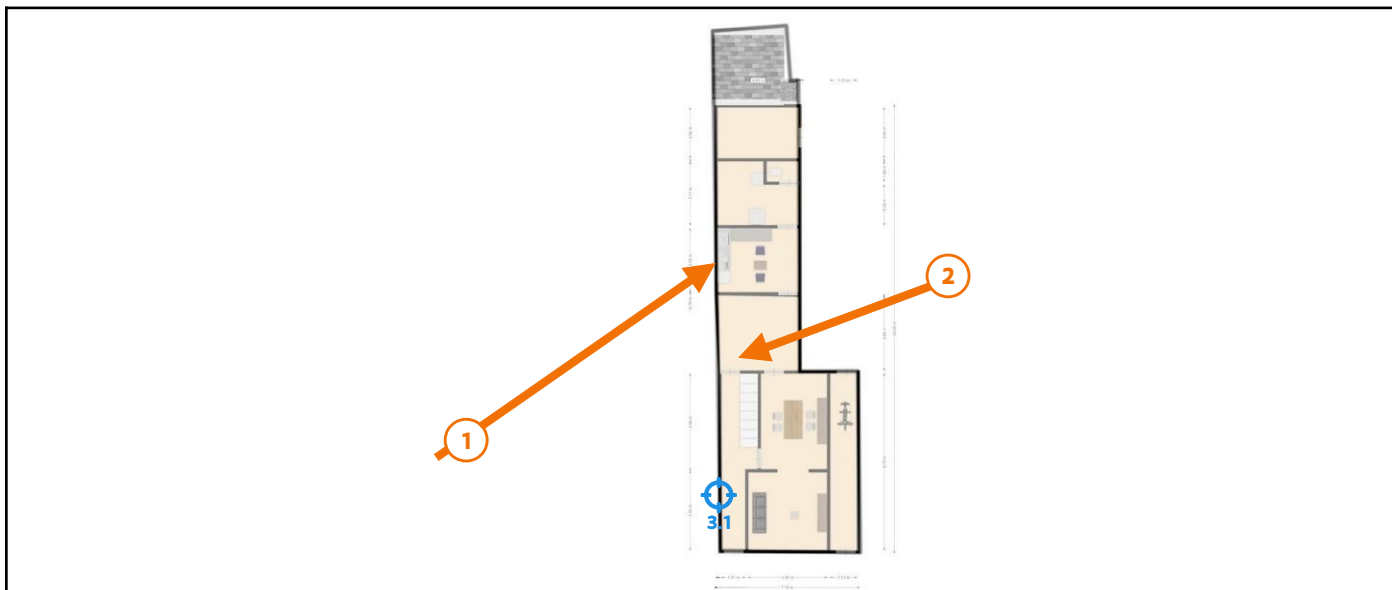
## Plan 1.2: Gelijkvloers

Beschrijving	Type	Actie
1. Rookgaskanalen	Asbestmateriaal	<a href="#">Verwijderen</a>
2. Leien gevel	Asbestmateriaal	<a href="#">Verwijderen</a>
3. Pleisterwerk	Geen asbest	-
3.1 Code: MM-01	Mengmonster	-

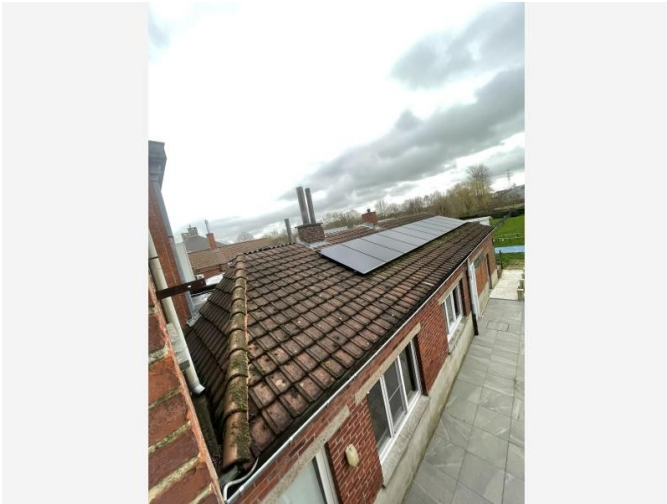
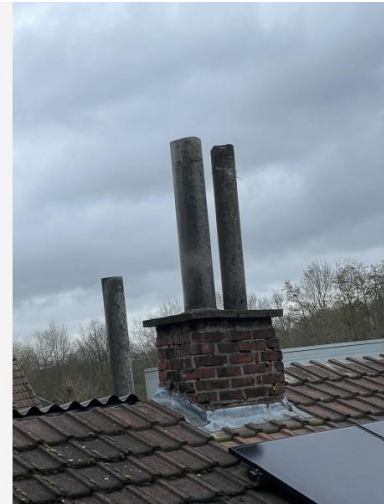
Beschrijving	Rookgaskanalen
--------------	----------------

Overzichtsfoto

Detailfoto

Eindbeoordeling materiaalrisico	Laag materiaalrisico en/of verlaagde kans op vezelvrijgave
---------------------------------	--

Gebondenheid	Categorie 1: hechtgebonden in oorsprong
Asbestsoort (vezeltype)	Crocidoliet aanwezig
Asbestconcentratie	Laag (< 50%)
Afschermingsgraad van het gehele materiaal	Geheel of deels vrij aan de buitenlucht
Toestand van het materiaal	Licht beschadigd, licht verweerd. Intact materiaal type Pical – asbestboard of categorie III 'gebondenheid'

<b>Omgeving</b>	Buiten
<b>Primaire drager</b>	Ruimteverwarming
<b>Asbestmateriaal</b>	Rookgaskanaal
<b>Bindmiddel van asbestmateriaal</b>	Cement
<b>Gebondenheid op basis van bindmiddel</b>	Hecht
<b>Hoeveelheid (lengte - omtrek - dikte - aantal)</b>	• 1,50 m - 40,00 cm - 5,00 cm - 2 stuks
<b>Totaal volume</b>	0,06 m <sup>3</sup>
<b>Eenvoudig bereikbaar</b>	Ja
<b>Bevestigingswijze</b>	• Verlijmd, ingegoten, versmeerd
<b>Identificatiemethode</b>	Vaststelling zonder monsternamen
<b>Destructieve handeling voor identificatie</b>	Nee

Het asbestmateriaal valt onder de mijlpaal van 2034.

Verwijderen

- Zorg voor een veilig beheer. Vermijd het beschadigen van het asbestmateriaal. Controleer de toestand jaarlijks op wijzigingen.
- Verwijder dit asbestmateriaal zo snel mogelijk. Volg de toestand goed op.

- Eenvoudige handelingen: mag via doe-het-zelf of door werknemer(s) met opleidingsattest eenvoudige handelingen  
Mag door werknemer met opleidingsattest eenvoudige handelingen verwijderd worden.

Zorg ervoor om zo weinig mogelijk te boren of te schijven. Maar deze in zijn gehele toestand te verwijderen.

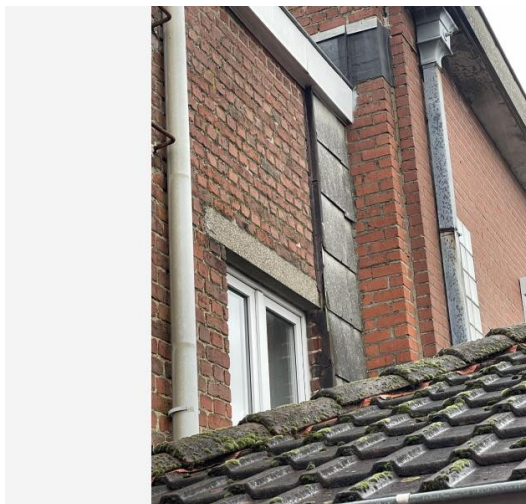
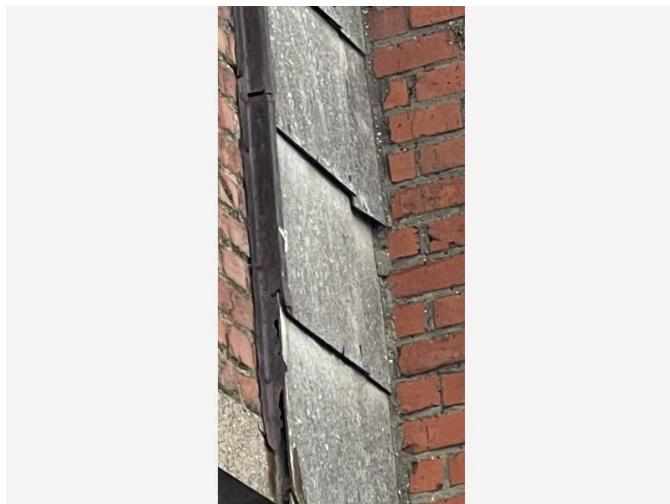
Beschrijving	Leien gevel
--------------	-------------

Overzichtsfoto

Detailfoto

Eindbeoordeling materiaalrisico	Laag materiaalrisico en/of verlaagde kans op vezelvrijgave
---------------------------------	--

Gebondenheid	Categorie 1: hechtgebonden in oorsprong
Asbestsoort (vezeltype)	Alleen chrysotiel
Asbestconcentratie	Laag (< 50%)
Afschermingsgraad van het gehele materiaal	Geheel of deels vrij aan de buitenlucht
Toestand van het materiaal	Licht beschadigd, licht verweerd. Intact materiaal type Pical – asbestboard of categorie III 'gebondenheid'

<b>Omgeving</b>	Buiten
<b>Primaire drager</b>	Wand buitenschil
<b>Asbestmateriaal</b>	Dak- en gevelbekleding - Lei, shingle
<b>Bindmiddel van asbestmateriaal</b>	Cement
<b>Gebondenheid op basis van bindmiddel</b>	Hecht
<b>Hoeveelheid (oppervlakte - aantal)</b>	<ul style="list-style-type: none"> <li>• 0,50 m<sup>2</sup> - 6 stuks</li> </ul>
<b>Totale oppervlakte</b>	3,00 m <sup>2</sup>
<b>Eenvoudig bereikbaar</b>	Ja
<b>Bevestigingswijze</b>	<ul style="list-style-type: none"> <li>• Geschroefd</li> </ul>
<b>Identificatiemethode</b>	Vaststelling zonder monsternamen
<b>Destructieve handeling voor identificatie</b>	Nee

Het asbestmateriaal valt onder de mijlpaal van 2034.

[Verwijderen](#)

- Zorg voor een veilig beheer. Vermijd het beschadigen van het asbestmateriaal. Controleer de toestand jaarlijks op wijzigingen.
- Verwijder dit asbestmateriaal zo snel mogelijk. Volg de toestand goed op.
- Hemelwater dat afspoelt van asbestcement daken of gevels kan asbestdeeltjes bevatten. Gebruik het enkel voor gesloten circuits (bv. spoelen toiletten). Reinig na het vervangen van het dak of de gevel de dakgoten en regenwaterput of -ton om asbesthoudend sediment of slib te verwijderen

- Eenvoudige handelingen: mag via doe-het-zelf of door werknemer(s) met opleidingsattest eenvoudige handelingen  
Informeer jezelf: Zorg ervoor dat je goed op de hoogte bent van de lokale wet- en regelgeving met betrekking tot asbestverwijdering.

- Eenvoudige handelingen: enkel door erkend asbestverwijderaar  
Stel een erkend asbestverwijderaar aan die op de hoogte is van de toepassing hoe deze in een veilige toestand kan verwijderd worden.

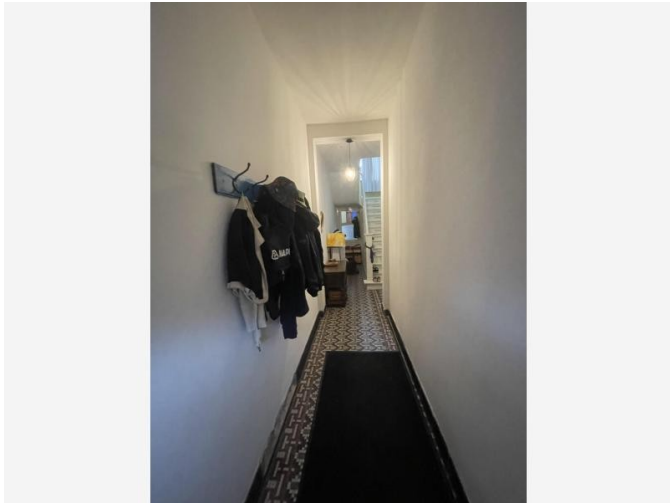
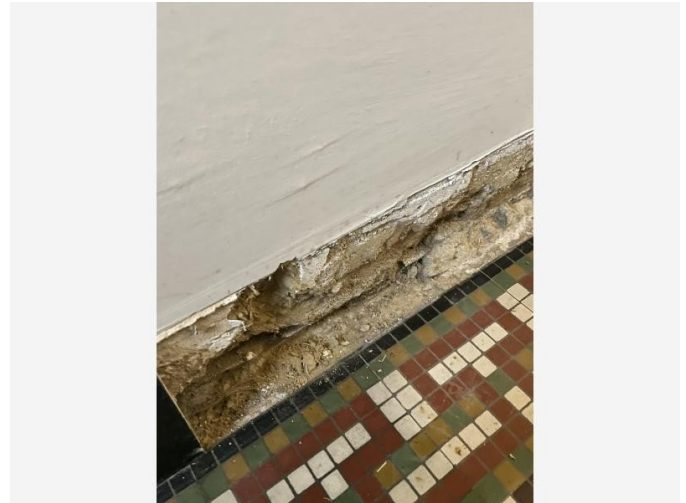
Beschrijving	Pleisterwerk
Omgeving	Binnen
Primaire drager	Binnenwand
Bindmiddel van materiaal	Gips - kalk

Geen asbest

Overzichtsfoto

Detailfoto

#	Type	Referentie	Resultaat
3.1	Mengmonster	MM-01	Geen asbest
