Asbestinventarisatetest

Vijfwegenstraat 13/1, 8870 Izegem

Attestnummer : 20230629-000178.000

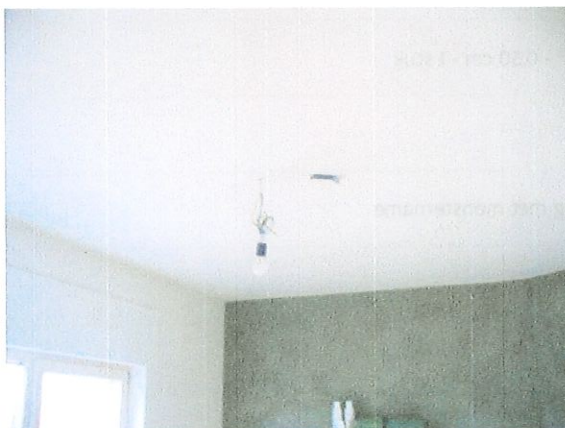
Fiche 1: Pleisterwerk plafond

Geen asbest

#	Type	Referentie	Resultaat
1.1	Mengmonster	MM02	Geen asbest

Beschrijving	Pleisterwerk plafond
Omgeving	Binnen
Primaire drager	Plafond
Bindmiddel van materiaal	Gips - kalk

Gebondenheid op basis van bindmiddel	Niet-hechtgebonden
Hoeveelheid (oppervlakte - dikte - aantal)	• 60,00 m ² - 0,50 cm - 1 stuk
Totaal volume	0,30 m ³
Identificatiemethode	Vaststelling met monstername
Destructieve handeling voor identificatie	Nee

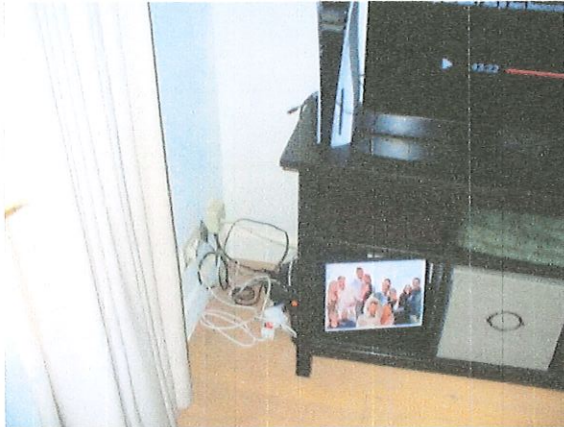
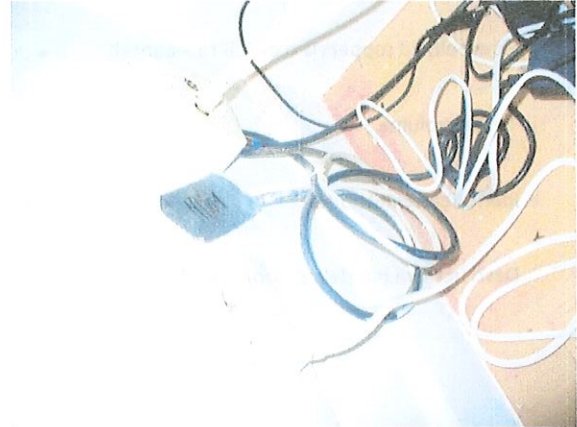
Fiche 2: Pleisterwerk op de muren

Geen asbest

#	Type	Referentie	Resultaat
2.1	Mengmonster	MM01	Geen asbest

Beschrijving	Pleisterwerk op de muren
Omgeving	Binnen
Primaire drager	Binnenwand
Bindmiddel van materiaal	Gips - kalk

Gebondenheid op basis van bindmiddel	Niet-hechtgebonden
Hoeveelheid (oppervlakte - dikte - aantal)	• 200,00 m ² - 0,50 cm - 1 stuk
Totaal volume	1,00 m ³
Identificatiemethode	Vaststelling met monstername
Destructieve handeling voor identificatie	Nee
