Asbestinventarisatetest

Diswegel 35, 8800 Roeselare

Attestnummer : 20240305-000298.000

Asbestveilig

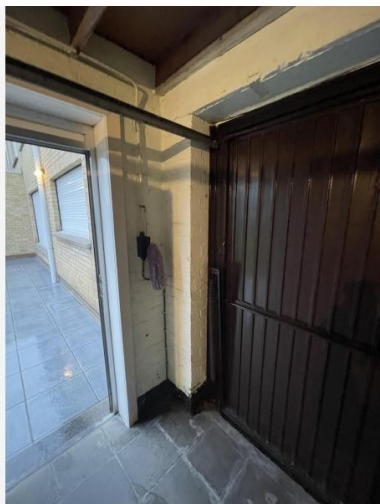
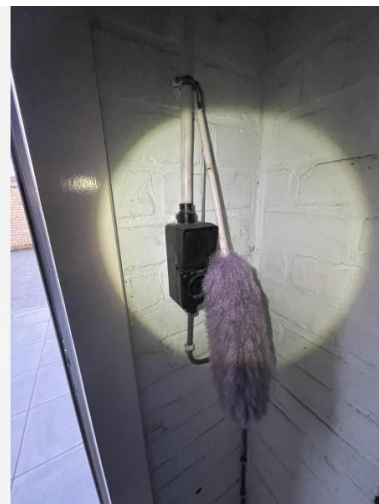
Eindbeoordeling materiaalrisico	Zeer laag materiaalrisico en/of zeer lage kans op vezelvrijgave
---------------------------------	---

Gebondenheid	Categorie 1: hechtgebonden in oorsprong
Asbestsoort (vezeltype)	Alleen chrysotiel
Asbestconcentratie	Laag (< 50%)
Afschermingsgraad van het gehele materiaal	Geheel of deels (ook) vrij aan de binnenlucht
Toestand van het materiaal	Onbeschadigd, niet verweerd

Beschrijving	Bakeliet schakelaar
Omgeving	Binnen
Primaire drager	Communicatie en elektrische infrastructuur en uitrusting
Asbestmateriaal	Bakeliet schakelaar
Bindmiddel van asbestmateriaal	Kunststof of -hars
Gebondenheid op basis van bindmiddel	Hecht

Hoeveelheid (gewicht - aantal)	<ul style="list-style-type: none">• 0,15 kg - 1 stuk
Totaal gewicht	0,15 kg
Eenvoudig bereikbaar	Ja
Bevestigingswijze	<ul style="list-style-type: none">• Geschroefd
Identificatiemethode	Vaststelling zonder monstername
Destructieve handeling voor identificatie	Nee

- Zorg voor een veilig beheer. Vermijd het beschadigen van het asbestmateriaal. Controleer de toestand jaarlijks op wijzigingen.
- Zorg voor een veilig beheer en verwijder dit asbestmateriaal wanneer het bij werken eenvoudig bereikbaar wordt. Controleer de toestand jaarlijks op wijzigingen.

- Eenvoudige handelingen: mag via doe-het-zelf of door werknemer(s) met opleidingsattest eenvoudige handelingen
Indien het materiaal niet beschadigd geraakt mag dit eventueel door een doe-het-zelver verwijderd worden.
Dit is enkel mogelijk mits het nemen van de juiste voorzorgsmaatregelen en mits het materiaal goed geïmpregneerd wordt tijdens de verwijdering (elektriciteit afsluiten!). Verwijder de bakeliettoepassingen voorzichtig met handgereedschap. Hiervoor dient mogelijks een deeltje van de muur handmatig uitgekloven te worden. De asbesthoudende toepassing mag in geen geval met machinaal gereedschap verwijderd

worden om het risico op vrijgave van asbestdeeltjes zo veel als mogelijk in te perken. Dit materiaal moet dubbel verpakt afgevoerd worden.

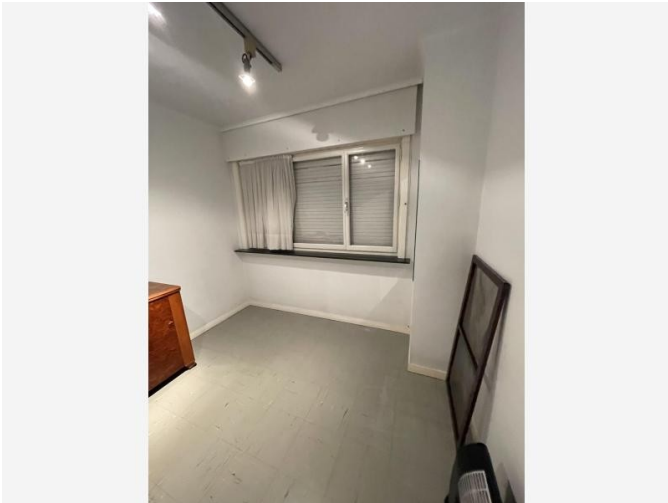
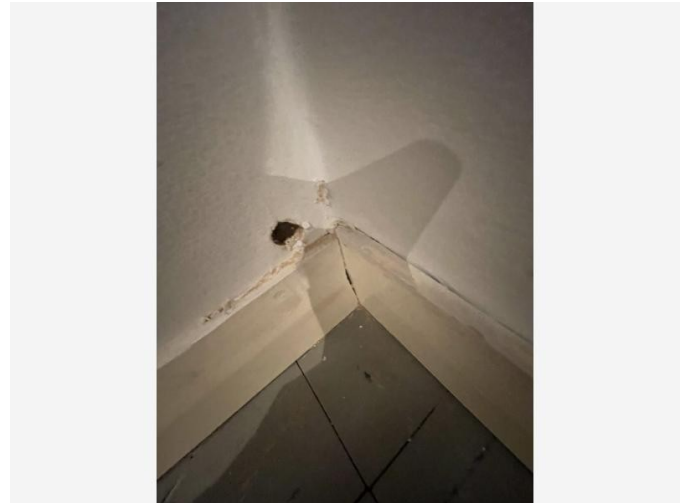
Geen asbest

#	Type	Referentie	Resultaat
4.1	Mengmonster	MM-01	Geen asbest

Beschrijving	Pleisterwerk
Omgeving	Binnen
Primaire drager	Binnenwand
Bindmiddel van materiaal	Gips - kalk

Gebondenheid op basis van bindmiddel	Niet-hechtgebonden
Hoeveelheid (oppervlakte - dikte - aantal)	• 127,00 m ² - 1,00 cm - 1 stuk
Totaal volume	1,27 m ³
Identificatiemethode	Vaststelling met monstername
Destructieve handeling voor identificatie	Nee
