Asbestinventarisatetest

31523E0044/00G002

Attestnummer : 20240228-000158.000

Uitgegeven op : 28.02.2024

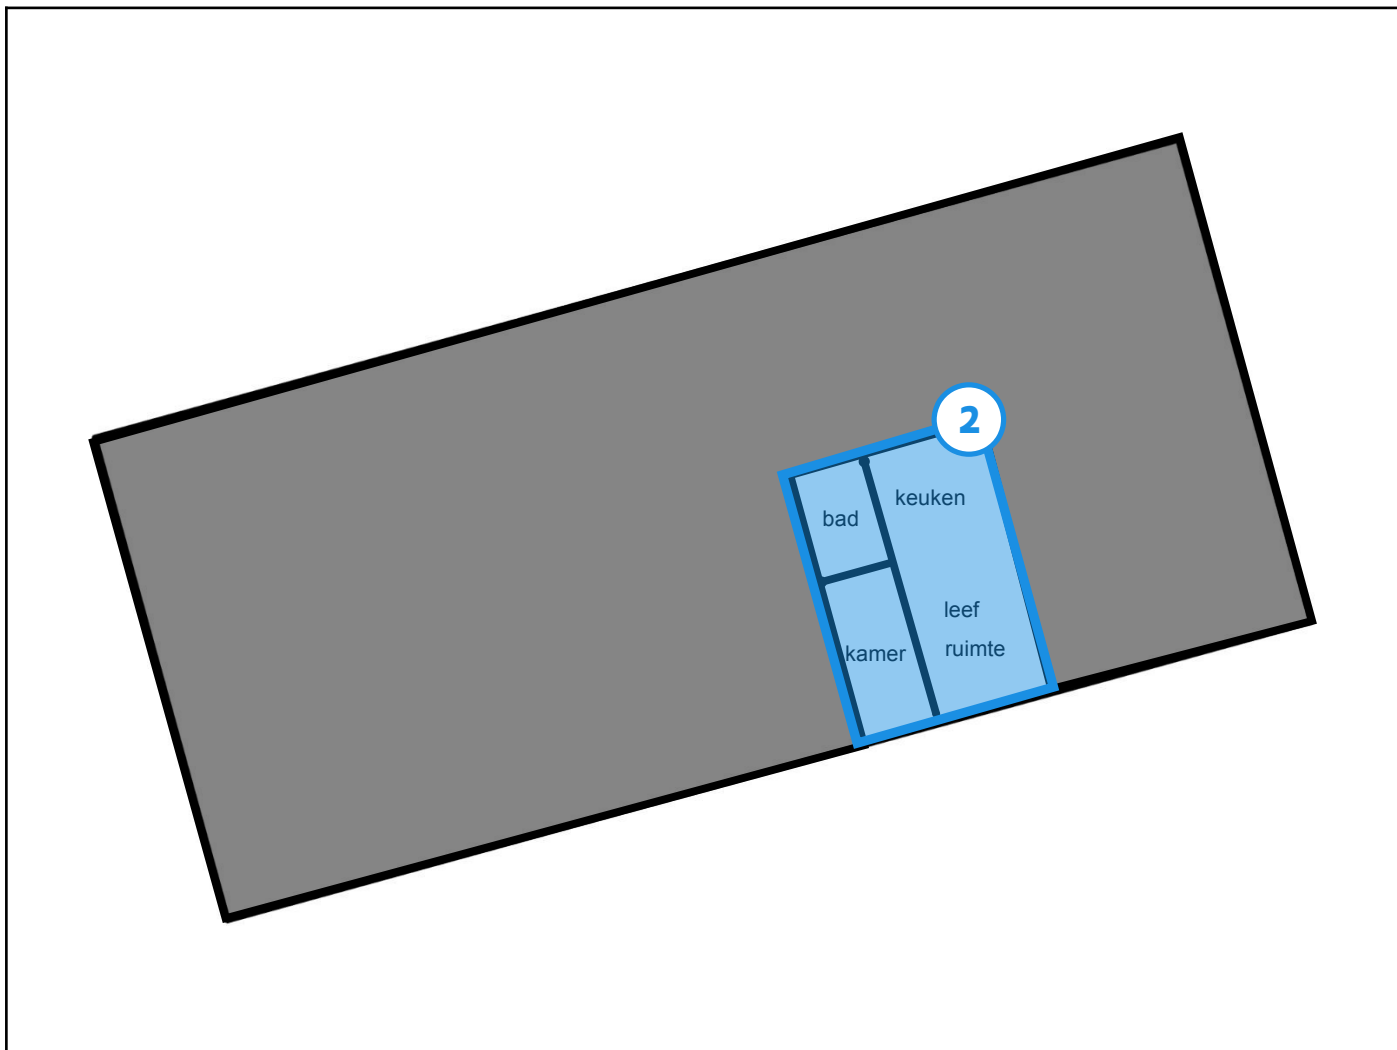
Plan 1.1: Hoofdgebouw plan

Beschrijving	Type	Actie
2. pleisterwerk	Geen asbest	-

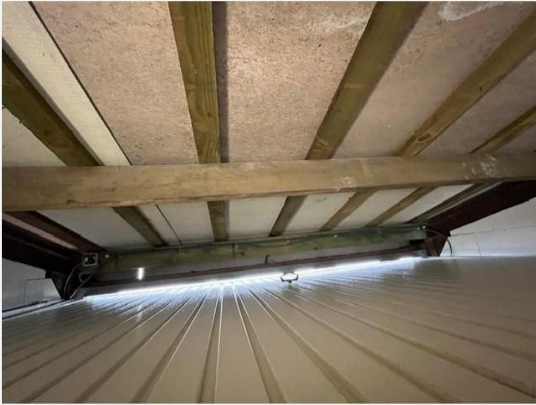
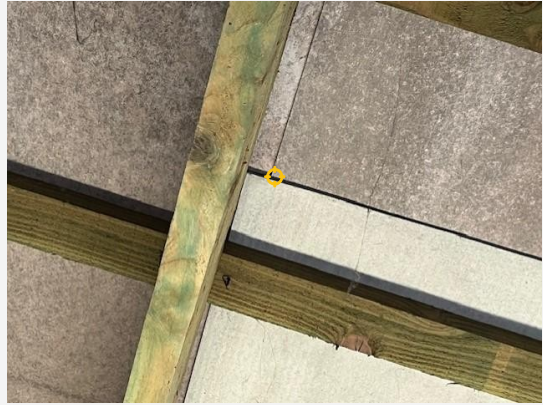
Conclusie

Geen asbest

#	Type	Referentie	Resultaat
1.1	Puntmonster	1	Geen asbest

Beschrijving	wit onderdak garage
Omgeving	Binnen
Primaire drager	Binnenwand
Bindmiddel van materiaal	Cement

Gebondenheid op basis van bindmiddel	Hecht
Hoeveelheid (oppervlakte - dikte - aantal)	• 20,00 m ² - 1,00 cm - 1 stuk
Totaal volume	0,20 m ³
Identificatiemethode	Vaststelling met monstername
Destructieve handeling voor identificatie	Nee

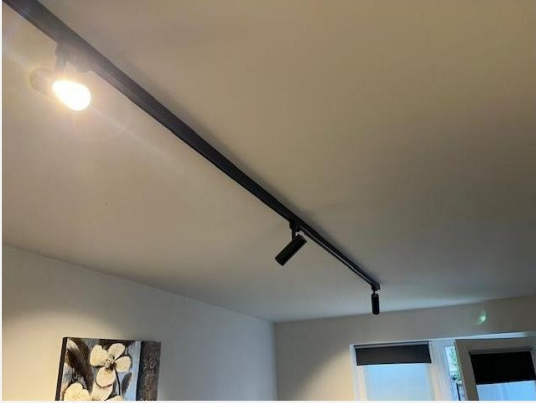
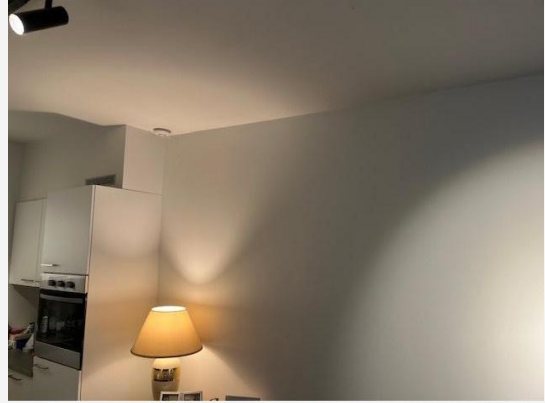
Conclusie

Geen asbest

Beschrijving	pleisterwerk
Omgeving	Binnen
Identificatiemethode	Vaststelling zonder monsternamen
Destructieve handeling voor identificatie	Nee
Opmerking	De binnenschil van het gebouw, dus zowel wand als plafond, bestaan uit voorzetwanden in metalstuds, osb platen en gyproc. Deze materialen zijn niet asbestverdacht.

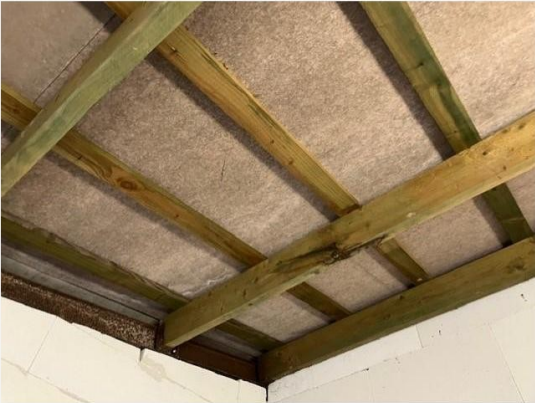
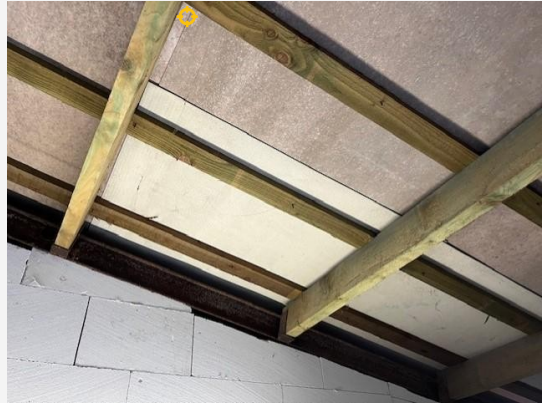
Conclusie

Geen asbest

#	Type	Referentie	Resultaat
3.1	Puntmonster	2	Geen asbest

Beschrijving	roze onderdakplaten garage
Omgeving	Binnen
Primaire drager	Schuin dak
Bindmiddel van materiaal	Cement

Gebondenheid op basis van bindmiddel	Hecht
Hoeveelheid (oppervlakte - dikte - aantal)	• 6,00 m ² - 1,00 cm - 1 stuk
Totaal volume	0,06 m ³
Identificatiemethode	Vaststelling met monstername
Destructieve handeling voor identificatie	Nee
