Asbestinventarisatetest

Diksmuidse Heerweg 168, 8200 Brugge

Attestnummer : 20230808-000266.000

Uitgegeven op : 08.08.2023

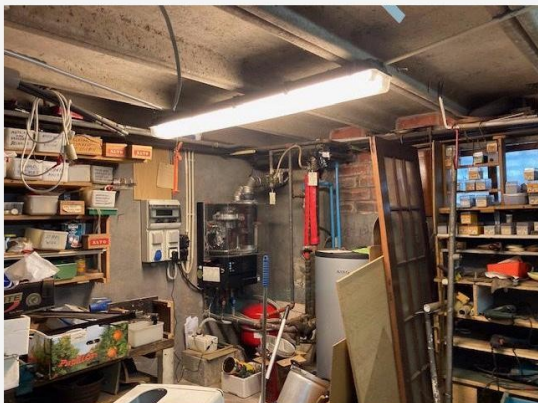
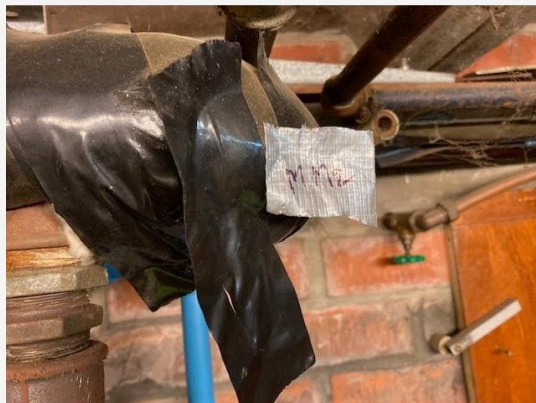
Overzichtsfoto

Detailfoto

Geen asbest

#	Type	Referentie	Resultaat
2.1	Mengmonster	MM2	Geen asbest

Beschrijving	leidingisolatie
Omgeving	Binnen
Primaire drager	Ruimteverwarming
Bindmiddel van materiaal	Calciumsilicaat (brandwerend - Pical)

Gebondenheid op basis van bindmiddel	Niet-hechtgebonden
Hoeveelheid (gewicht - aantal)	• 2,00 kg - 1 stuk
Totaal gewicht	2,00 kg
Identificatiemethode	Vaststelling met monstername
Destructieve handeling voor identificatie	Nee

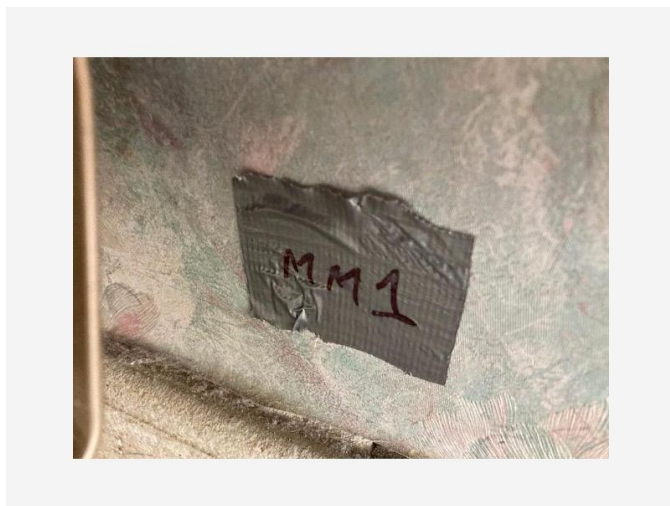
Overzichtsfoto

Detailfoto

Geen asbest

#	Type	Referentie	Resultaat
3.1	Mengmonster	MM1	Geen asbest

Beschrijving	pleisterwerk
Omgeving	Binnen
Primaire drager	Binnenwand
Bindmiddel van materiaal	Gips - kalk

Gebondenheid op basis van bindmiddel	Niet-hechtgebonden
Hoeveelheid (oppervlakte - dikte - aantal)	• 240,00 m ² - 0,50 cm - 1 stuk
Totaal volume	1,20 m ³
Identificatiemethode	Vaststelling met monstername
Destructieve handeling voor identificatie	Nee
