Asbestinventarisatetest

Vestingstraat 19, 8310 Brugge

Attestnummer : 20240304-000190.000

Uitgegeven op : 04.03.2024

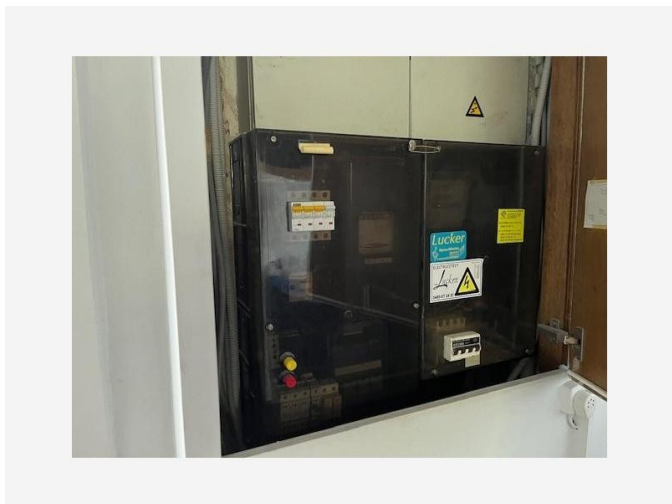
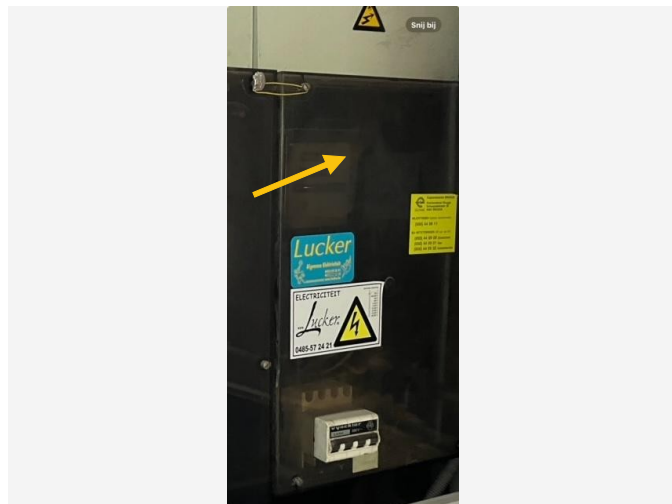
Het asbestmateriaal valt onder de mijlpaal van 2040.

Eindbeoordeling materiaalrisico	Zeer laag materiaalrisico en/of zeer lage kans op vezelvrijgave
---------------------------------	---

Gebondenheid	Categorie 1: hechtgebonden in oorsprong
Asbestsoort (vezeltype)	Crocidoliet aanwezig
Asbestconcentratie	Laag (< 50%)
Afschermingsgraad van het gehele materiaal	Stootvaste afscherming of omkasting
Toestand van het materiaal	Onbeschadigd, niet verweerd

Beschrijving	bakeliet
Omgeving	Binnen
Primaire drager	Communicatie en elektrische infrastructuur en uitrusting
Asbestmateriaal	Plaat, paneel, tablet - Type Bakeliet
Bindmiddel van asbestmateriaal	Kunststof of -hars
Gebondenheid op basis van bindmiddel	Hecht
Hoeveelheid (oppervlakte - dikte - aantal)	• 0,50 m ² - 1,00 cm - 1 stuk
Totaal volume	0,005 m ³
Eenvoudig bereikbaar	Ja
Bevestigingswijze	• Geschroefd
Identificatiemethode	Vaststelling zonder monsternamen

- Zorg voor een veilig beheer. Vermijd het beschadigen van het asbestmateriaal. Controleer de toestand jaarlijks op wijzigingen.

- Eenvoudige handelingen: mag via doe-het-zelf of door werknemer(s) met opleidingsattest eenvoudige handelingen
Eenvoudig van de draagstructuur te verwijderen na buiten gebruikt stelling.

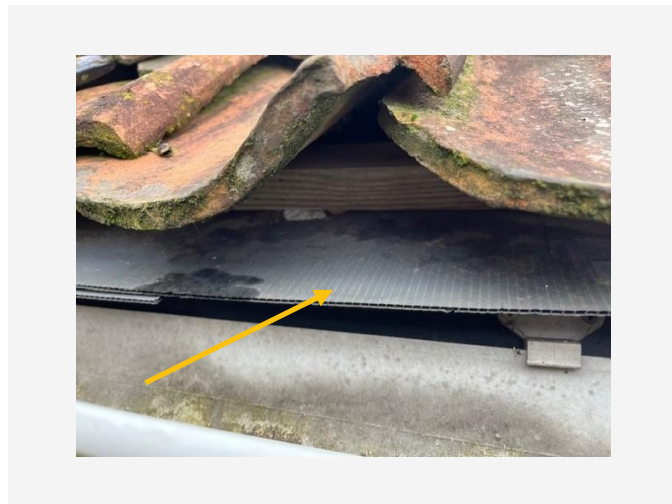
Geen asbest

Beschrijving	onderdak hoofd en bijgebouw
Omgeving	Binnen
Identificatiemethode	Vaststelling zonder monstername
Destructieve handeling voor identificatie	Nee

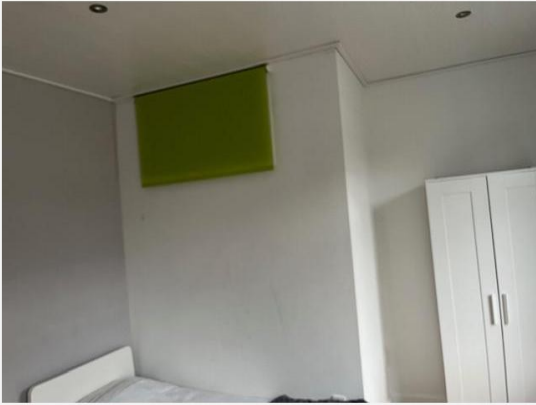
Fiche 3: pleister wand

Geen asbest

#	Type	Referentie	Resultaat
3.1	Mengmonster	1	Geen asbest

Beschrijving	pleister wand
Omgeving	Binnen
Primaire drager	Binnenwand

Bindmiddel van materiaal	Gips - kalk
Gebondenheid op basis van bindmiddel	Niet-hechtgebonden
Hoeveelheid (oppervlakte - dikte - aantal)	• 240,00 m ² - 2,00 cm - 1 stuk
Totaal volume	4,80 m ³
Identificatiemethode	Vaststelling met monstername
Destructieve handeling voor identificatie	Nee
Opmerking	Oppervlaktes bij benadering

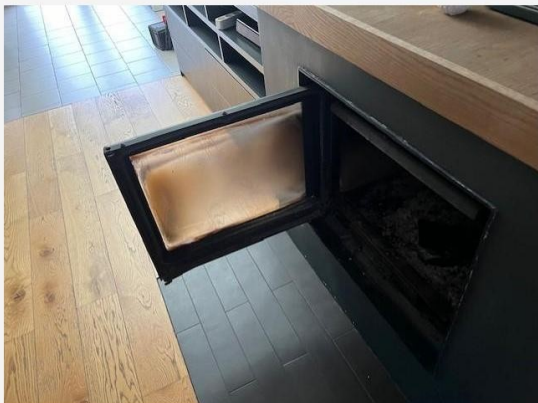
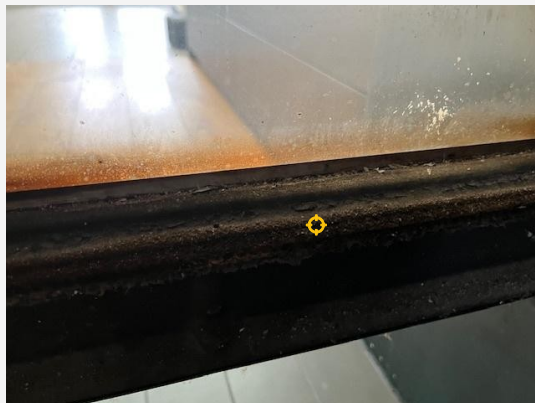
Fiche 4: koord kachel

Geen asbest

#	Type	Referentie	Resultaat
4.1	Puntmonster	2	Geen asbest

Beschrijving	koord kachel
Omgeving	Binnen
Primaire drager	HVAC infrastructuur en uitrusting
Bindmiddel van materiaal	Weinig of geen bindmiddel (textiel, bevolking, ...)

Gebondenheid op basis van bindmiddel	Niet-hechtgebonden
Hoeveelheid (lengte - omtrek - aantal)	• 2,00 m - 3,00 cm - 1 stuk
Totale oppervlakte	0,06 m ²
Identificatiemethode	Vaststelling met monsternamen
Destructieve handeling voor identificatie	Nee
