Asbestinventarisatetest

Lange Vesting 104, 8200 Brugge

Attestnummer : 20230428-000376.000

Uitgegeven op : 28.04.2023

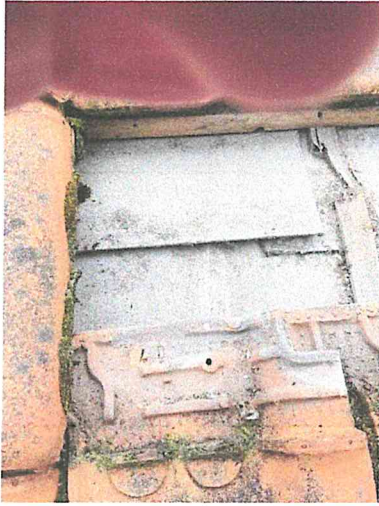
Fiche 1: ONDERDAKPLATEN

Asbestmateriaal

Eindbeoordeling materiaalisico	Zeer laag materiaalisico en/of zeer lage kans op vezelvrijgave
--------------------------------	--

Gebondenheid	Categorie 1: hechtgebonden in oorsprong
Asbestsoort (vezeltype)	Crocidoliet aanwezig
Asbestconcentratie	Laag (< 50%)
Afschermingsgraad van het gehele materiaal	Stootvaste afscherming of omkasting
Toestand van het materiaal	Onbeschadigd, niet verweerd

Beschrijving	ONDERDAKPLATEN
Omgeving	Buiten
Primaire drager	Schuin dak
Asbestmateriaal	Dak- en gevelbekleding - Plaat
Bindmiddel van asbestmateriaal	Cement
Gebondenheid op basis van bindmiddel	Hecht
Hoeveelheid (oppervlakte - dikte - aantal)	• 50,00 m ² - 0,40 cm - 1 stuk
Totaal volume	0,20 m ³
Eenvoudig bereikbaar	Nee • Het asbestmateriaal is bedekt (uitgezonderd laag verf, coating, behang, kunststof, textiel) en het wegnemen van het bedekkende materiaal kan niet zonder het bedekkende materiaal te beschadigen.
Bevestigingswijze	• Genageld, geniet

Identificatiemethode	Vaststelling zonder monstername
Destructieve handeling voor identificatie	Nee
Opmerking	Bij het verwijderen van deze onderdekplaten voorzichtig de bevestigingsnagels losmaken dmv klauwhamer met blokje hout eronder. Platen stuk per stuk losmaken in hun geheel en voorzichtig stapelen in een asbestafvalzak. Alles afvoeren naar het recyclagepark.

Verwijderen

- Zorg voor een veilig beheer. Vermijd het beschadigen van het asbestmateriaal. Controleer de toestand jaarlijks op wijzigingen.

- Eenvoudige handelingen: mag via doe-het-zelf of door werknemer(s) met opleidingsattest eenvoudige handelingen
HET DAK BEVINDT ZICH IN PERFECTE STAAT (renovatie 2018). Indien u toch zelf de onderdakplaten wenst te verwijderen dan hoeft u een mondkapje en het nodige veiligheidsmateriaal te dragen. Zorg ervoor dat de platen deskundig verwijderd worden, voorzichtig en zo weinig mogelijk gebroken in plasticen zakken naar het recyclagepark worden afgevoerd.
