Asbestinventarisatetest

36503C0916/00N000 - Meensesteenweg 324

Attestnummer : 20240329-000014.000

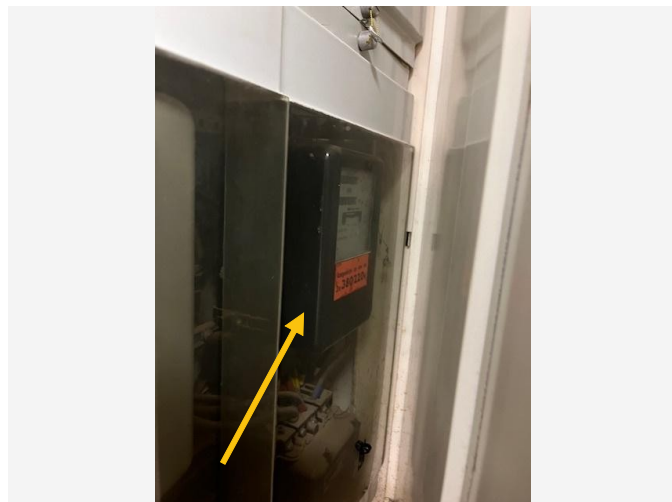
Eindbeoordeling materiaalrisico	Zeer laag materiaalrisico en/of zeer lage kans op vezelvrijgave
---------------------------------	---

Gebondenheid	Categorie 1: hechtgebonden in oorsprong
Asbestsoort (vezeltype)	Crocidoliet aanwezig
Asbestconcentratie	Laag (< 50%)
Afschermingsgraad van het gehele materiaal	Stootvaste afscherming of omkasting
Toestand van het materiaal	Onbeschadigd, niet verweerd

Beschrijving	bakeliet
Omgeving	Binnen
Primaire drager	Communicatie en elektrische infrastructuur en uitrusting
Asbestmateriaal	Plaat, paneel, tablet - Type Bakeliet
Bindmiddel van asbestmateriaal	Kunststof of -hars
Gebondenheid op basis van bindmiddel	Hecht
Hoeveelheid (oppervlakte - dikte - aantal)	• 1,00 m ² - 2,00 cm - 1 stuk
Totaal volume	0,02 m ³
Eenvoudig bereikbaar	Ja
Bevestigingswijze	• Geschroefd
Identificatiemethode	Vaststelling zonder monsternamen

- Zorg voor een veilig beheer. Vermijd het beschadigen van het asbestmateriaal. Controleer de toestand jaarlijks op wijzigingen.

- Eenvoudige handelingen: mag via doe-het-zelf of door werknemer(s) met opleidingsattest eenvoudige handelingen
Eenvoudig te verwijderen na buiten gebruikstelling.

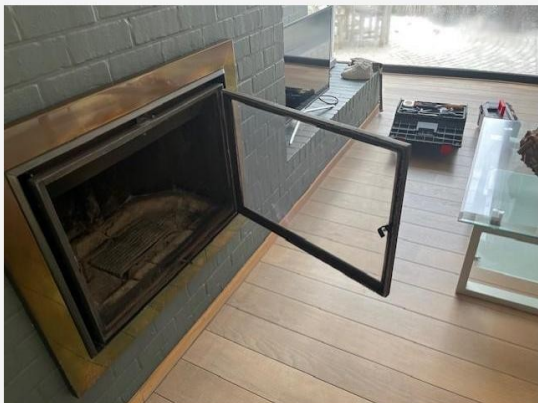
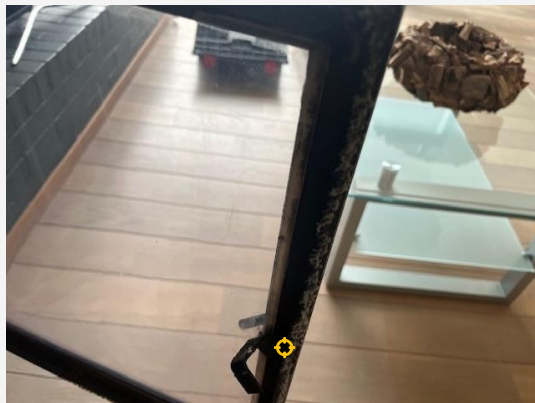
Geen asbest

#	Type	Referentie	Resultaat
2.1	Puntmonster	3	Geen asbest

Beschrijving	koord kachel
Omgeving	Binnen
Primaire drager	HVAC infrastructuur en uitrusting
Bindmiddel van materiaal	Weinig of geen bindmiddel (textiel, bevolking, ...)

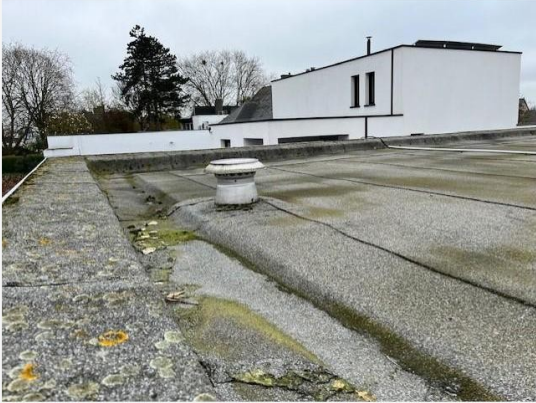
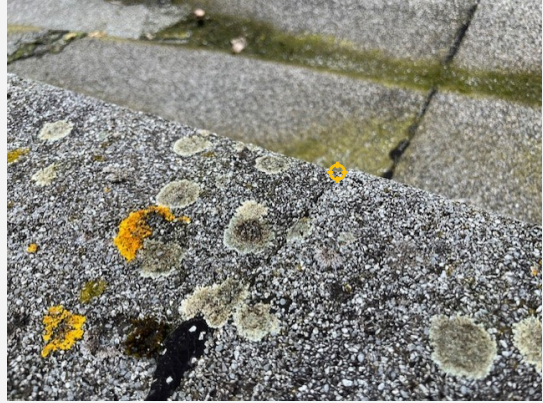
Fiche 3: roofing

Geen asbest

#	Type	Referentie	Resultaat
3.1	Puntmonster	4	Geen asbest

Beschrijving	roofing
Omgeving	Buiten
Primaire drager	Plat dak
Bindmiddel van materiaal	Bitumen (roofing, teer, asfalt)

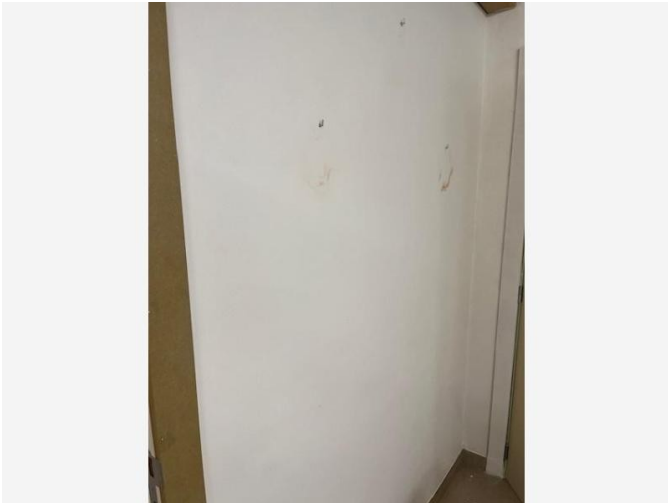
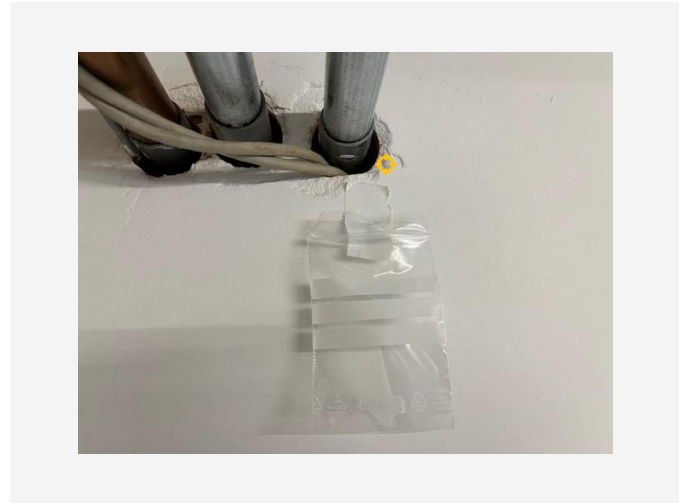
Fiche 4: pleister wand

Geen asbest

#	Type	Referentie	Resultaat
4.1	Mengmonster	1	Geen asbest

Beschrijving	pleister wand
Omgeving	Binnen
Primaire drager	Binnenwand

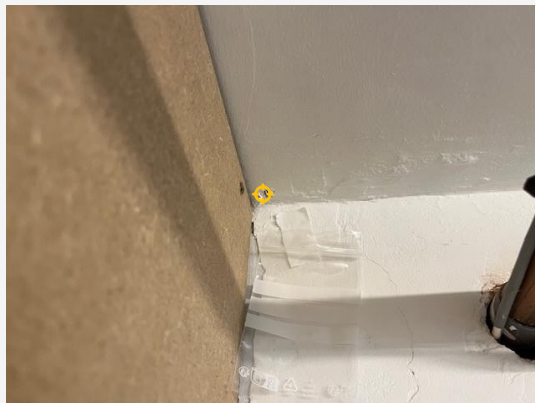
Fiche 5: pleister plafond

Geen asbest

#	Type	Referentie	Resultaat
5.1	Mengmonster	2	Geen asbest

Beschrijving	pleister plafond
Omgeving	Binnen
Primaire drager	Binnenwand
