# Asbestinventarisatetest

Emelgemseplein 4, 8870 Izegem

Attestnummer : 20240206-000514.000

Uitgegeven op : 06.02.2024

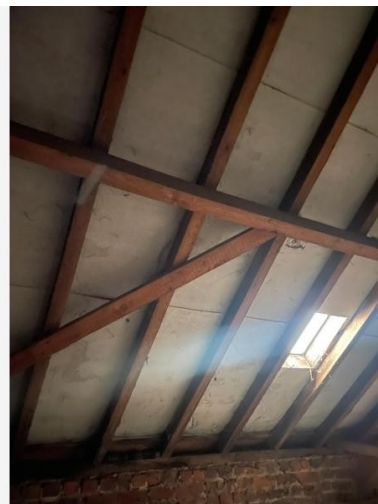
Overzichtsfoto

Detailfoto

Eindbeoordeling materiaalrisico	Verhoogd materiaalrisico en/of verhoogde kans op vezelvrijgave
---------------------------------	----------------------------------------------------------------

Gebondenheid	Categorie 1: hechtgebonden in oorsprong
Asbestsoort (vezeltype)	Crocidoliet aanwezig
Asbestconcentratie	Laag (< 50%)
Afschermingsgraad van het gehele materiaal	Geheel of deels (ook) vrij aan de binnenlucht
Toestand van het materiaal	Licht beschadigd, licht verweerd. Intact materiaal type Pical – asbestboard of categorie III 'gebondenheid'

Beschrijving	002 onderdak
Omgeving	Binnen
Primaire drager	Schuin dak
Asbestmateriaal	Plaat, paneel, tablet - Type Menuiserite
Bindmiddel van asbestmateriaal	Cement
Gebondenheid op basis van bindmiddel	Hecht
Hoeveelheid (oppervlakte - dikte - aantal)	<ul style="list-style-type: none"><li>90,00 m<sup>2</sup> - 0,40 cm - 1 stuk</li></ul>
Totaal volume	0,36 m <sup>3</sup>
Eenvoudig bereikbaar	Nee <ul style="list-style-type: none"><li>Verwijdering tast de bouwkundige integriteit aan.</li></ul>
Bevestigingswijze	<ul style="list-style-type: none"><li>Genageld, geniet</li></ul>

Het asbestmateriaal valt onder de mijlpaal van 2040.

- Zorg voor een veilig beheer. Vermijd het beschadigen van het asbestmateriaal. Controleer de toestand jaarlijks op wijzigingen.

- Eenvoudige handelingen: mag via doe-het-zelf of door werknemer(s) met opleidingsattest eenvoudige handelingen  
De platen dienen op hun geheel verwijder te worden.
