# Asbestinventarisatetest

Duivenhokstraat 53/0301, 8400 Oostende

Attestnummer : 20230206-000554.000

Uitgegeven op : 06.02.2023

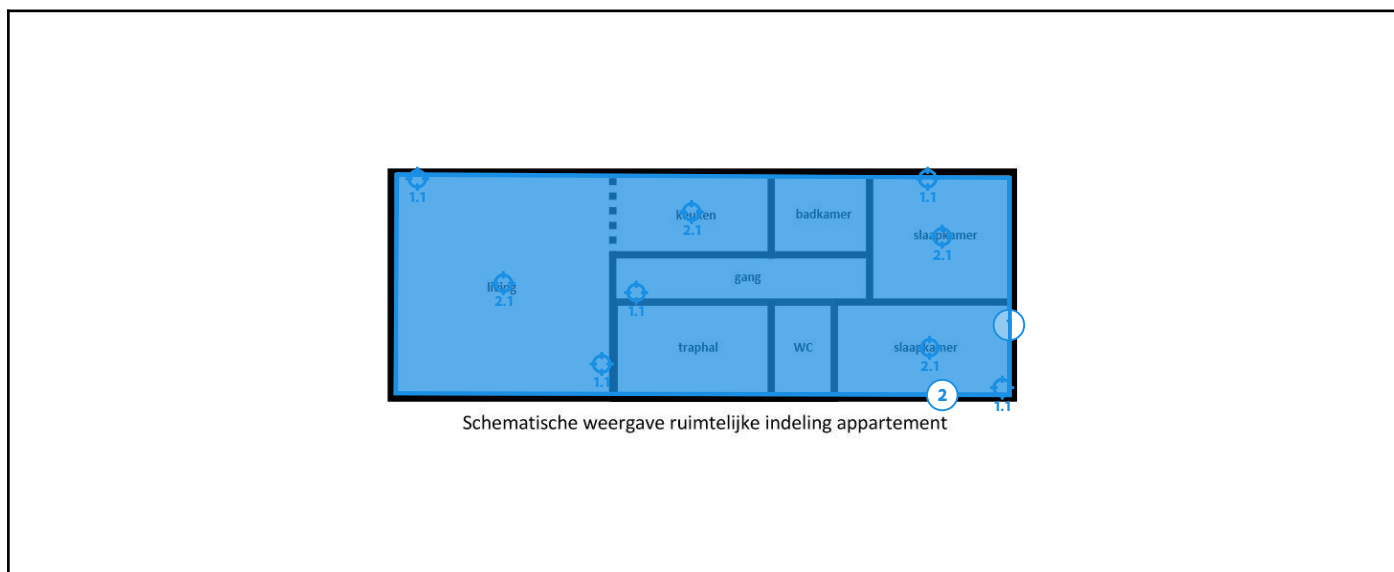
## Plan 1.1: grondplan appartement

Beschrijving	Type	Actie
1. Pleisterwerk muren	Geen asbest	-
1.1 Code: 22-178751 - ASB001-53-3	Mengmonster	-
2. Pleisterwerk plafonds	Geen asbest	-
2.1 Code: 22-178752 - ASB002-53-3	Mengmonster	-

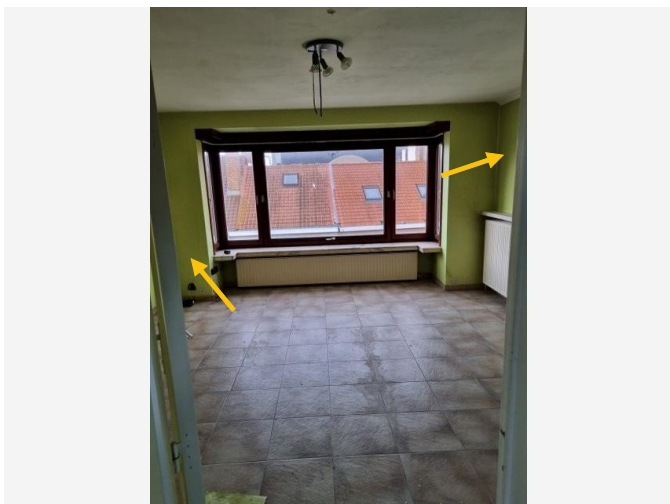
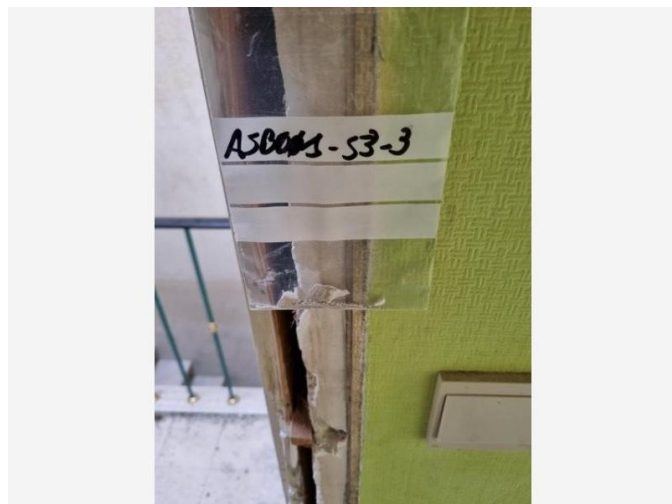
Geen asbest

Overzichtsfoto

Detailfoto

#	Type	Referentie	Resultaat
1.1	Mengmonster	22-178751 - ASB001-53-3	Geen asbest

Beschrijving	Pleisterwerk muren
Omgeving	Binnen
Primaire drager	Binnenwand
Bindmiddel van materiaal	Gips - kalk

<b>Gebondenheid op basis van bindmiddel</b>	Niet-hechtgebonden
<b>Hoeveelheid (oppervlakte - dikte - aantal)</b>	• 60,00 m <sup>2</sup> - 1,50 cm - 1 stuk
<b>Totaal volume</b>	0,90 m <sup>3</sup>
<b>Identificatiemethode</b>	Vaststelling met monstername
<b>Destructieve handeling voor identificatie</b>	Nee

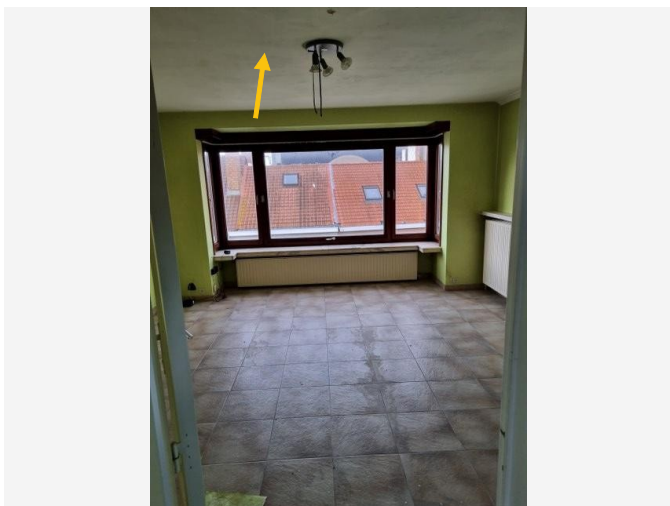
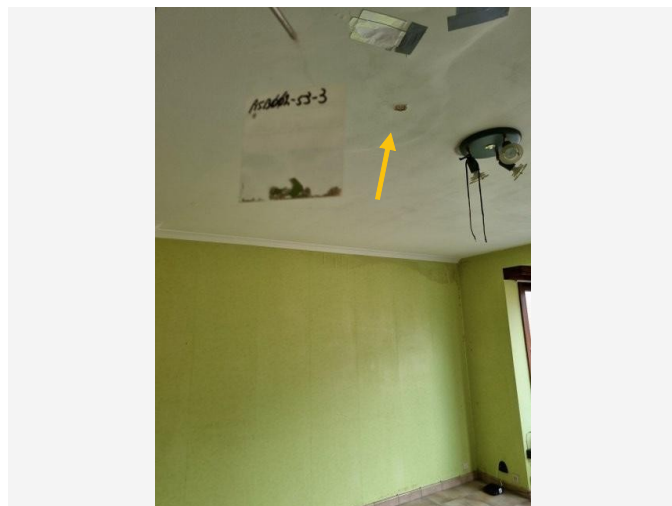
## Fiche 2: Pleisterwerk plafonds

Geen asbest

Overzichtsfoto

Detailfoto

#	Type	Referentie	Resultaat
2.1	Mengmonster	22-178752 - ASB002-53-3	Geen asbest

Beschrijving	Pleisterwerk plafonds
Omgeving	Binnen
Primaire drager	Plafond
Bindmiddel van materiaal	Gips - kalk

<b>Gebondenheid op basis van bindmiddel</b>	Niet-hechtgebonden
<b>Hoeveelheid (oppervlakte - dikte - aantal)</b>	• 60,00 m <sup>2</sup> - 1,50 cm - 1 stuk
<b>Totaal volume</b>	0,90 m <sup>3</sup>
<b>Identificatiemethode</b>	Vaststelling met monstername
<b>Destructieve handeling voor identificatie</b>	Nee
