# Asbestinventarisatetest

Brouwerijstraat 22/3D, 9880 Aalter

Attestnummer : 20240319-000391.000

**Asbestveilig**

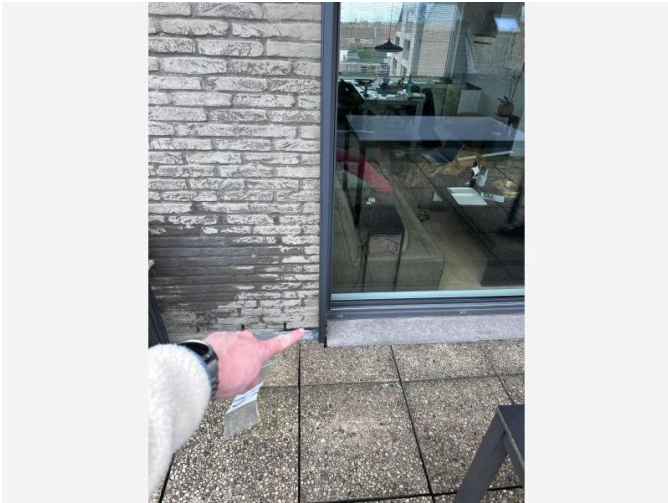
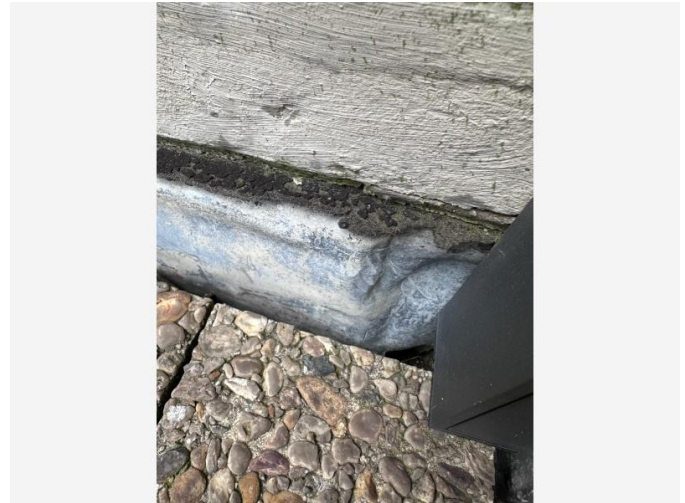
Overzichtsfoto

Geen asbest

Beschrijving	waterkering
Omgeving	Buiten
Primaire drager	Wand buitenschil
Bindmiddel van materiaal	Bitumen (roofing, teer, asfalt)

<b>Gebondenheid op basis van bindmiddel</b>	Hecht
<b>Hoeveelheid (oppervlakte - aantal)</b>	• 10,00 m <sup>2</sup> - 1 stuk
<b>Totale oppervlakte</b>	10,00 m <sup>2</sup>
<b>Identificatiemethode</b>	Vaststelling met monstername
<b>Destructieve handeling voor identificatie</b>	Nee
