Asbestinventarisatetest

Moerstraat 100, 8000 Brugge

Attestnummer : 20240319-000328.000

Asbestveilig

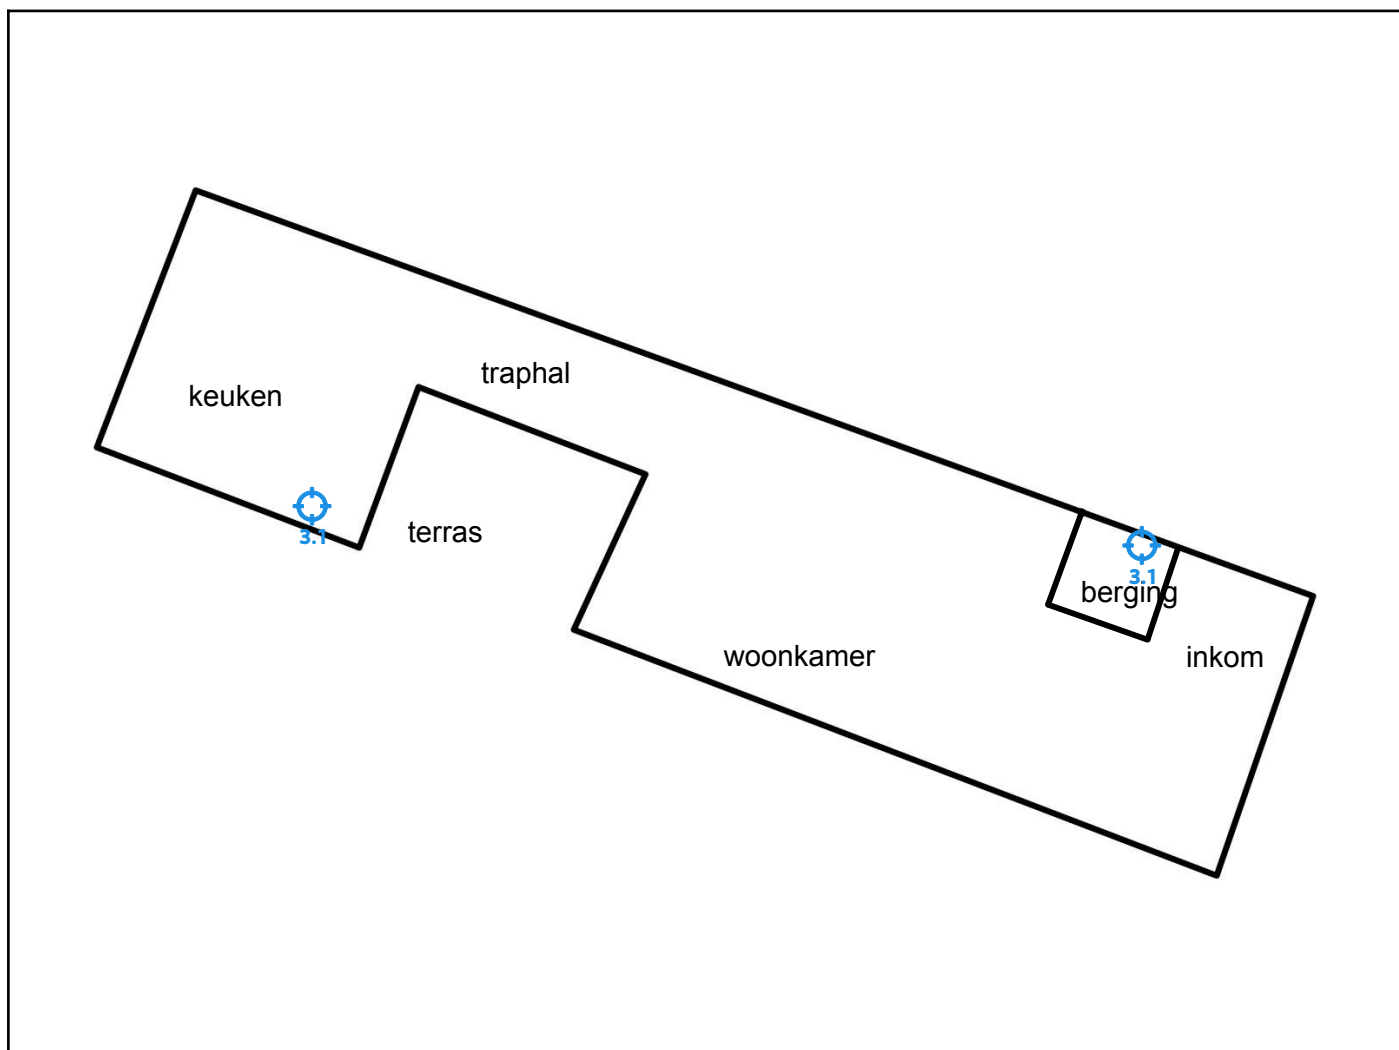
Plan 1.1: gelijkvloers

Beschrijving	Type	Actie
3. bezetting muren deels gelijkvloers	Geen asbest	-
3.1 Code: MM1	Mengmonster	-

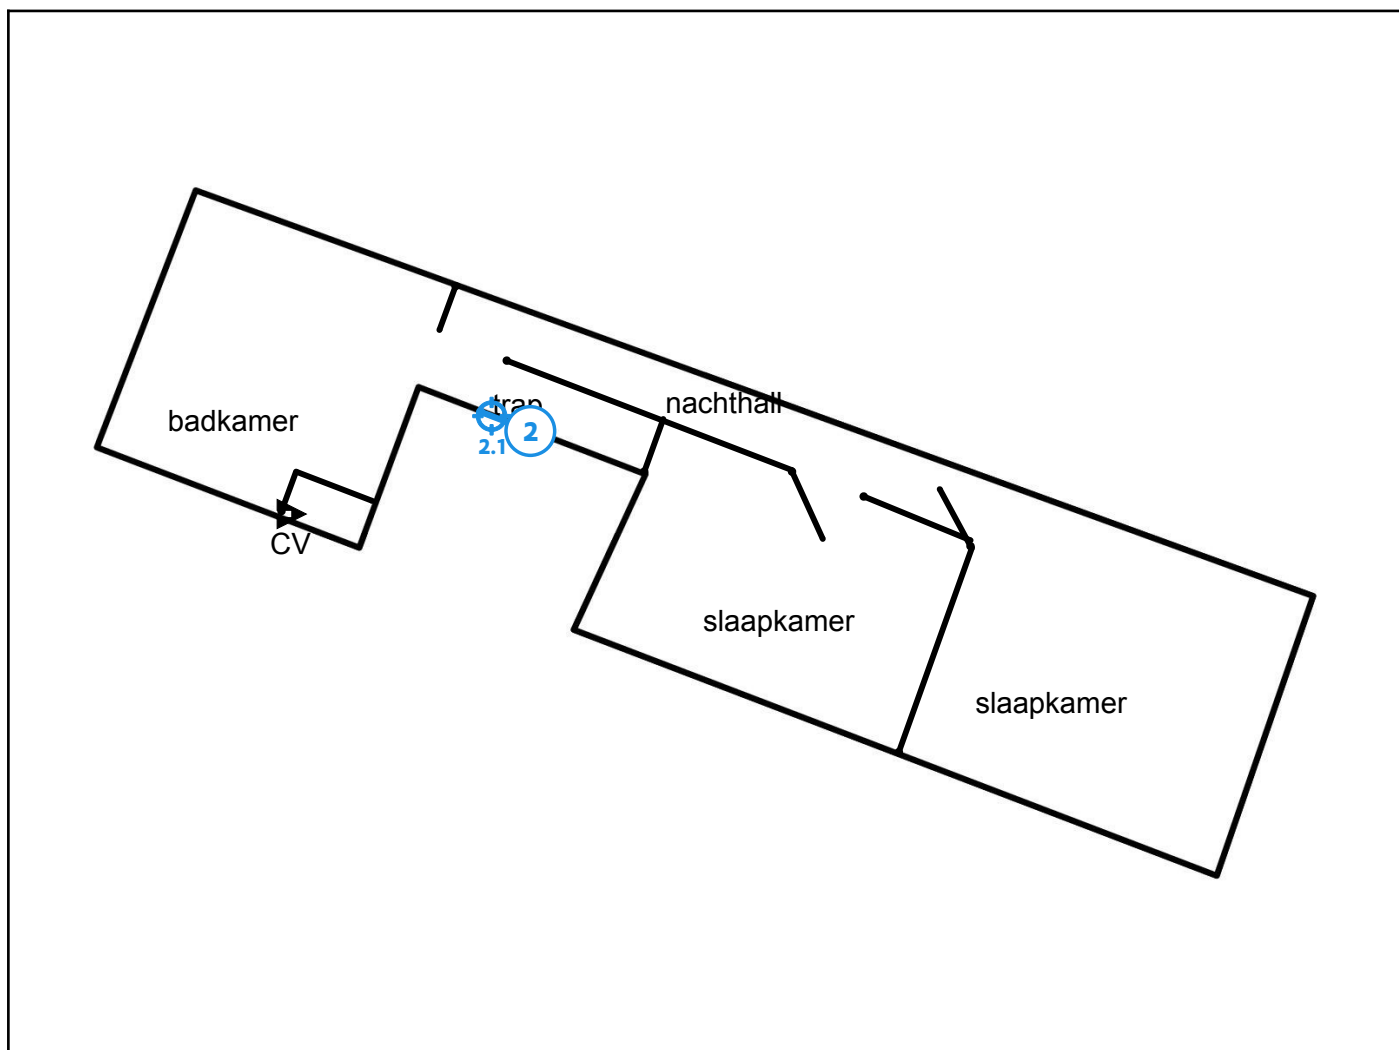
Plan 1.2: eerste verdieping

Beschrijving	Type	Actie
2. mastiek oude ramen	Geen asbest	-
2.1 Code: MM2	Mengmonster	-

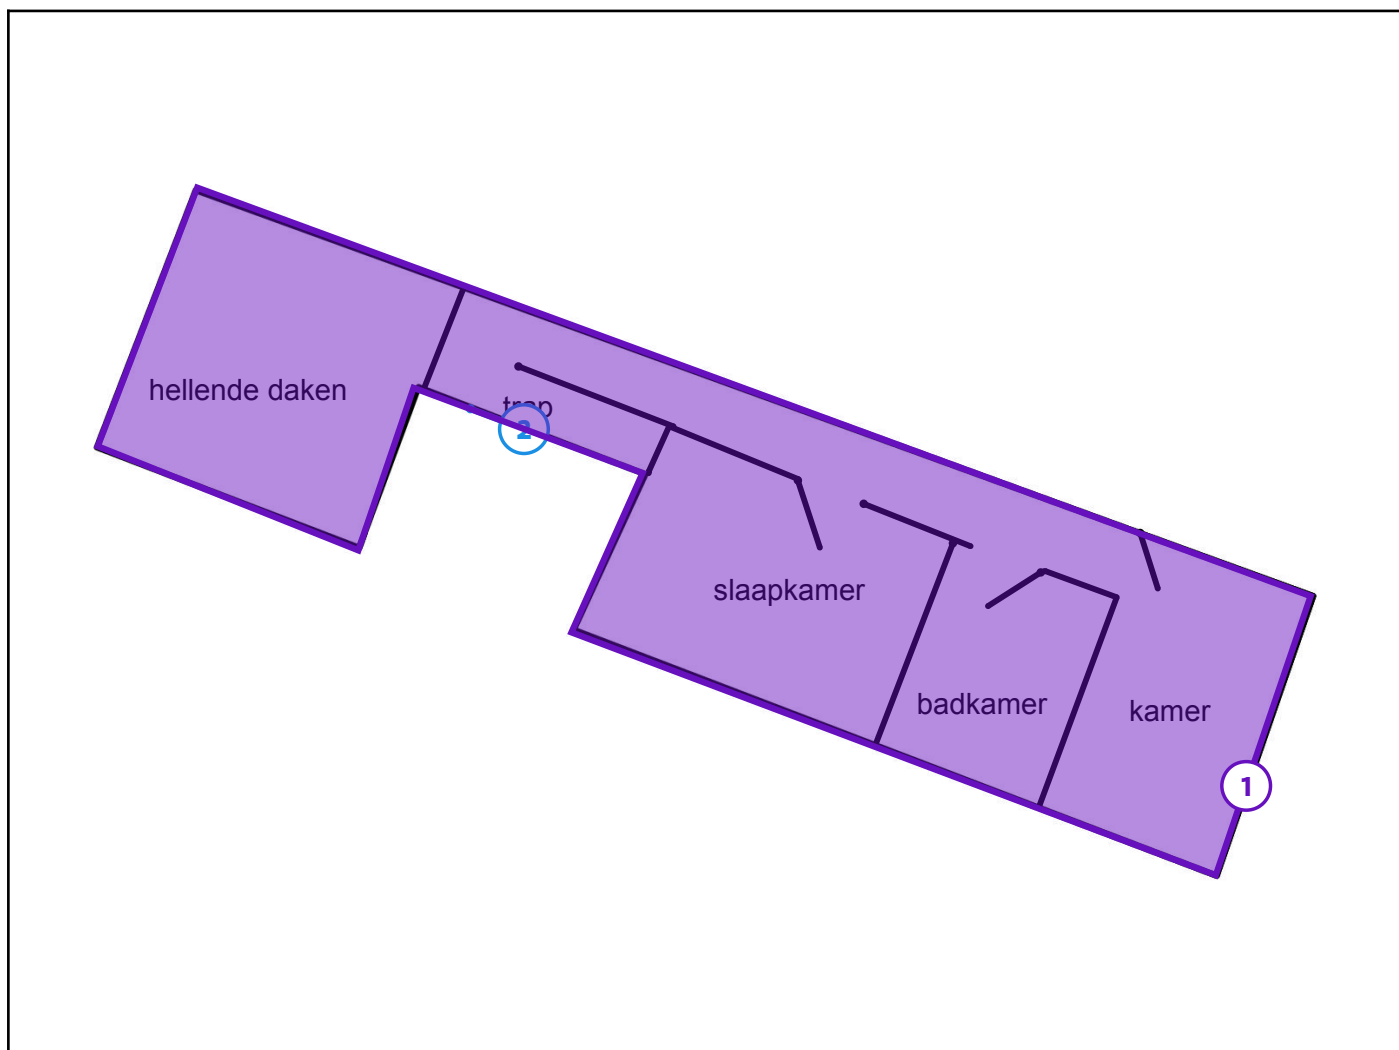
Plan 1.3: tweede verdieping

Beschrijving	Type	Actie
1. onderdak	Advies	-
2. mastiek oude ramen	Geen asbest	-

Gezien de renovatie van de hellende daken mogelijks in een asbestverdachte periode is uitgevoerd, bestaat de kans dat het onderdak in menuiserie is uitgevoerd. Aangezien ik dit bij mijn plaatsbezoek niet heb kunnen vaststellen zonder ernstige schade aan te brengen maat ik hieromtrent het nodige voorbehoud.

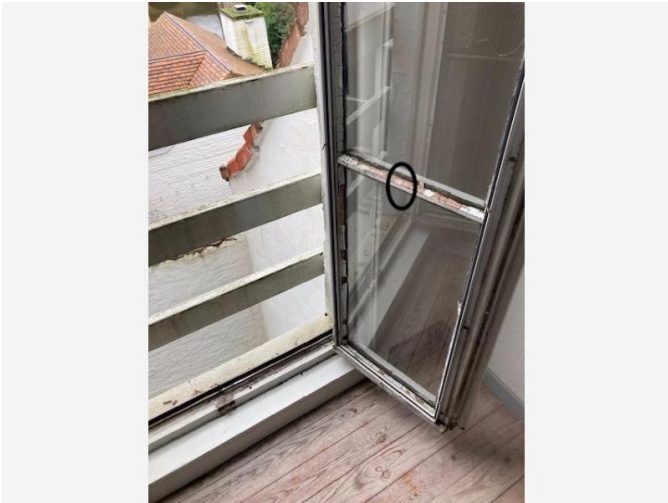
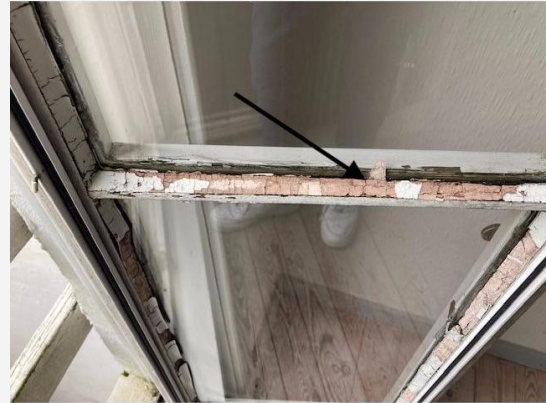
Overzichtsfoto

Geen asbest

#	Type	Referentie	Resultaat
2.1	Mengmonster	MM2	Geen asbest

Beschrijving	mastiek oude ramen
Omgeving	Buiten
Primaire drager	Wandopening verticaal (raam, deur, ...)

Bindmiddel van materiaal	Kitten, mastiek, pasta
Gebondenheid op basis van bindmiddel	Hecht
Hoeveelheid (gewicht - aantal)	<ul style="list-style-type: none">• 0,10 kg - 1 stuk
Totaal gewicht	0,10 kg
Identificatiemethode	Vaststelling met monstername
Destructieve handeling voor identificatie	Nee

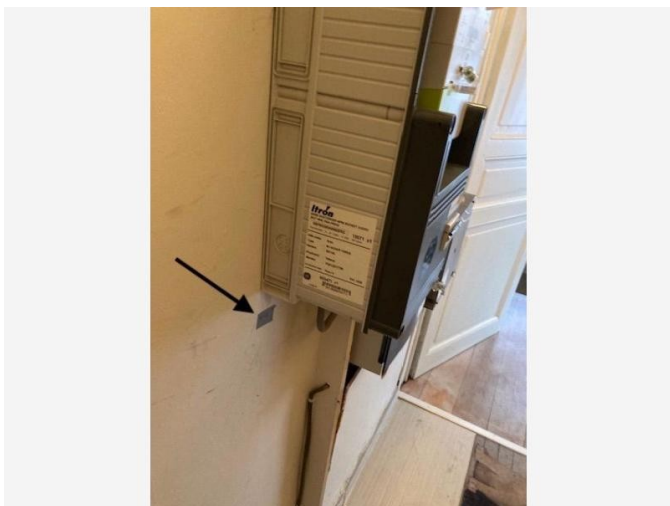
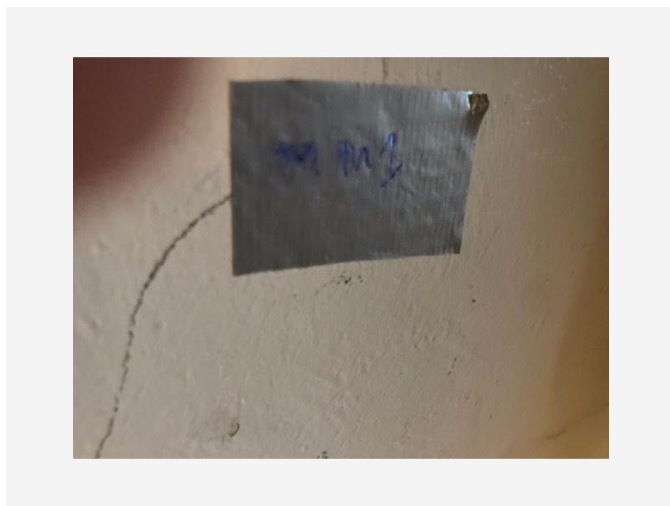
Overzichtsfoto

Geen asbest

#	Type	Referentie	Resultaat
3.1	Mengmonster	MM1	Geen asbest

Beschrijving	bezetting muren deels gelijkvloers
Omgeving	Binnen
Primaire drager	Binnenwand
Bindmiddel van materiaal	Gips - kalk

Gebondenheid op basis van bindmiddel	Niet-hechtgebonden
Hoeveelheid (oppervlakte - dikte - aantal)	• 124,00 m ² - 0,22 cm - 1 stuk
Totaal volume	0,273 m ³
Identificatiemethode	Vaststelling met monstername
Destructieve handeling voor identificatie	Nee
