Asbestinventarisatetest

Gitsestraat 276, 8800 Roeselare

Attestnummer : 20240115-000294.000

Uitgegeven op : 15.01.2024

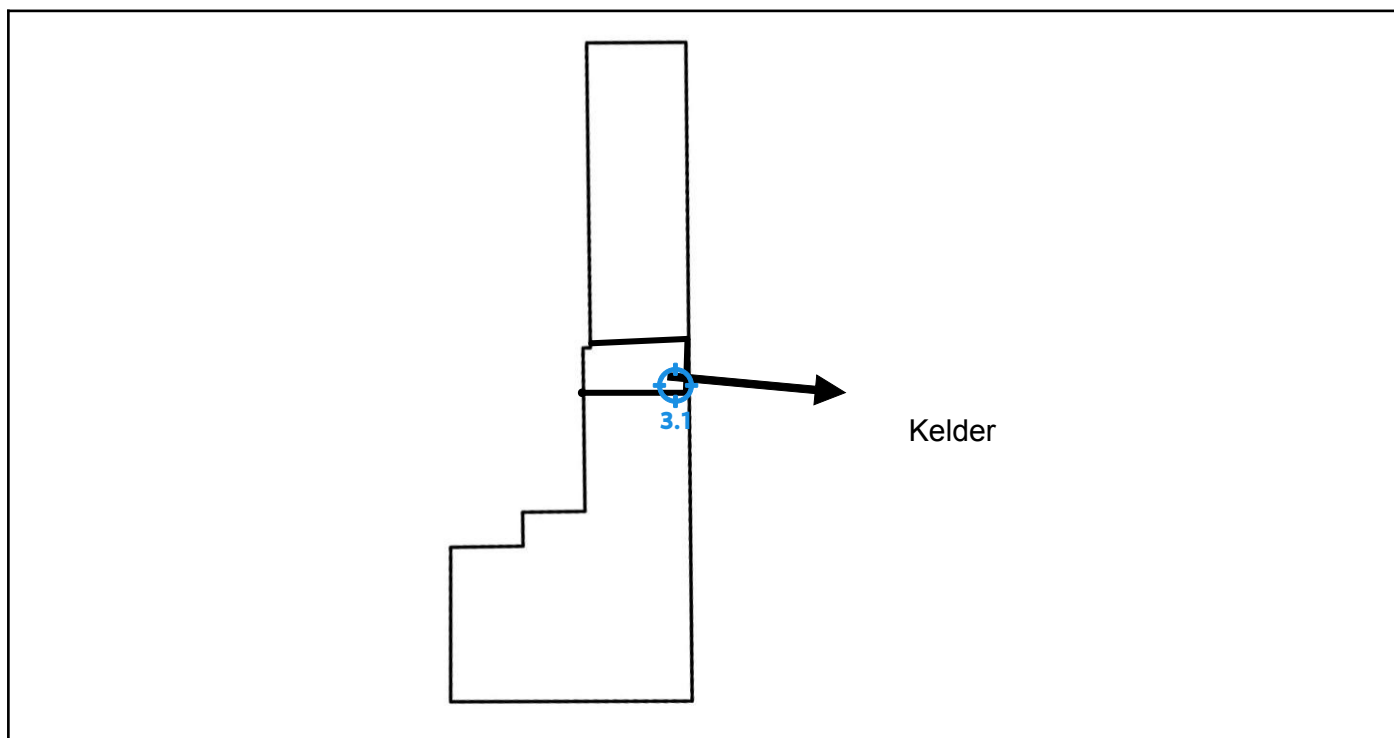
Plan 1.1: Kelder

Beschrijving	Type	Actie
3. Pleisterwerk	Geen asbest	-
3.1 Code: MM-01	Mengmonster	-

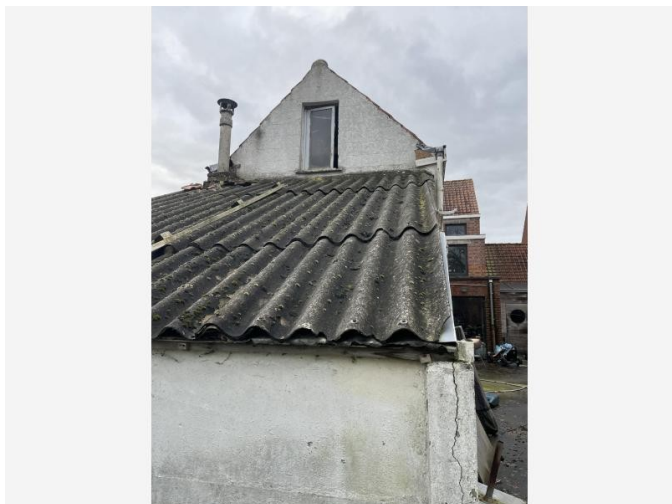
Overzichtsfoto

Detailfoto

Eindbeoordeling materiaalrisico	Laag materiaalrisico en/of verlaagde kans op vezelvrijgave
---------------------------------	--

Gebondenheid	Categorie 1: hechtgebonden in oorsprong
Asbestsoort (vezeltype)	Alleen chrysotiel
Asbestconcentratie	Laag (< 50%)
Afschermingsgraad van het gehele materiaal	Geheel of deels vrij aan de buitenlucht

Toestand van het materiaal	Licht beschadigd, licht verweerd. Intact materiaal type Pical – asbestboard of categorie III 'gebondenheid'
----------------------------	---

#	Type	Referentie	Resultaat
1.1	Mengmonster	MM-02	Chrysotiel

Beschrijving	Golfplaat koterij
Omgeving	Buiten
Primaire drager	Schuin dak
Asbestmateriaal	Dak- en gevelbekleding - Golfplaat
Bindmiddel van asbestmateriaal	Cement
Gebondenheid op basis van bindmiddel	Hecht
Hoeveelheid (oppervlakte - aantal)	• 21,00 m ² - 1 stuk
Totale oppervlakte	21,00 m ²
Eenvoudig bereikbaar	Ja
Bevestigingswijze	• Geschroefd
Identificatiemethode	Vaststelling met monstername
Destructieve handeling voor identificatie	Nee

Het asbestmateriaal valt onder de mijlpaal van 2034.

Verwijderen

- Zorg voor een veilig beheer. Vermijd het beschadigen van het asbestmateriaal. Controleer de toestand jaarlijks op wijzigingen.
- Scherm in afwachting van verwijdering het asbestmateriaal af van luchtstromingen en verstoring: bijvoorbeeld door het te verpakken, te fixeren, af te dekken, signalisatie - afbakening aan te brengen, ...
- Verwijder dit asbestmateriaal zo snel mogelijk. Volg de toestand goed op.

- Eenvoudige handelingen: mag via doe-het-zelf of door werknemer(s) met opleidingsattest eenvoudige handelingen
Informeer jezelf: Zorg ervoor dat je goed op de hoogte bent van de lokale wet- en regelgeving met betrekking tot asbestverwijdering.

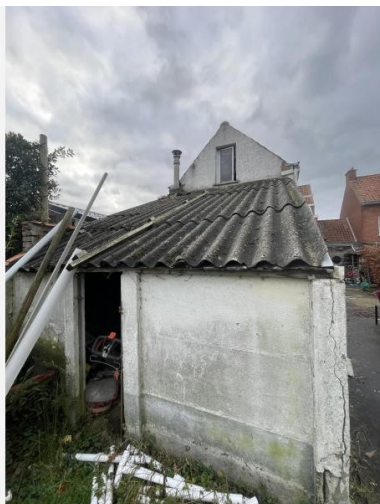
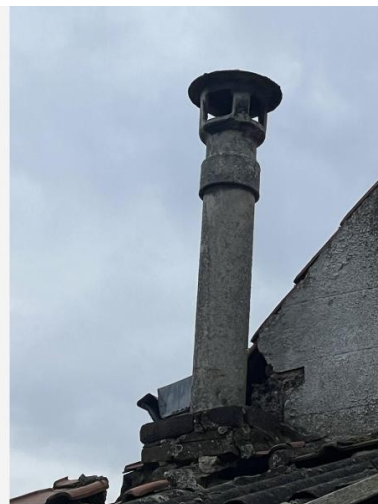
Overzichtsfoto

Detailfoto

Eindbeoordeling materiaalrisico	Laag materiaalrisico en/of verlaagde kans op vezelvrijgave
---------------------------------	--

Gebondenheid	Categorie 1: hechtgebonden in oorsprong
Asbestsoort (vezeltype)	Alleen chrysotiel
Asbestconcentratie	Laag (< 50%)
Afschermingsgraad van het gehele materiaal	Geheel of deels vrij aan de buitenlucht
Toestand van het materiaal	Licht beschadigd, licht verweerd. Intact materiaal type Pical – asbestboard of categorie III 'gebondenheid'

Beschrijving	Rookgaskanaal
--------------	---------------

Omgeving	Buiten
Primaire drager	Ruimteverwarming
Asbestmateriaal	Rookgaskanaal
Bindmiddel van asbestmateriaal	Cement
Gebondenheid op basis van bindmiddel	Hecht
Hoeveelheid (lengte - omtrek - dikte - aantal)	<ul style="list-style-type: none"> • 0,80 m - 40,00 cm - 5,00 cm - 1 stuk
Totaal volume	0,016 m ³
Eenvoudig bereikbaar	Ja
Bevestigingswijze	<ul style="list-style-type: none"> • Verlijmd, ingegoten, versmeerd
Identificatiemethode	Vaststelling zonder monstername
Destructieve handeling voor identificatie	Nee

Het asbestmateriaal valt onder de mijlpaal van 2034.

Verwijderen

- Zorg voor een veilig beheer. Vermijd het beschadigen van het asbestmateriaal. Controleer de toestand jaarlijks op wijzigingen.
- Verwijder dit asbestmateriaal zo snel mogelijk. Volg de toestand goed op.
- Voer bijkomende staalname(s) uit.

- Eenvoudige handelingen: mag via doe-het-zelf of door werknemer(s) met opleidingsattest eenvoudige handelingen
Mag door werknemer met opleidingsattest eenvoudige handelingen verwijderd worden.

Zorg ervoor om zo weinig mogelijk te boren of te schijven. Maar deze in zijn gehele toestand te verwijderen.
