Asbestinventarisatetest

Paalweg 30, 8840 Staden

Attestnummer : 20230209-000026.000

Uitgegeven op : 09.02.2023

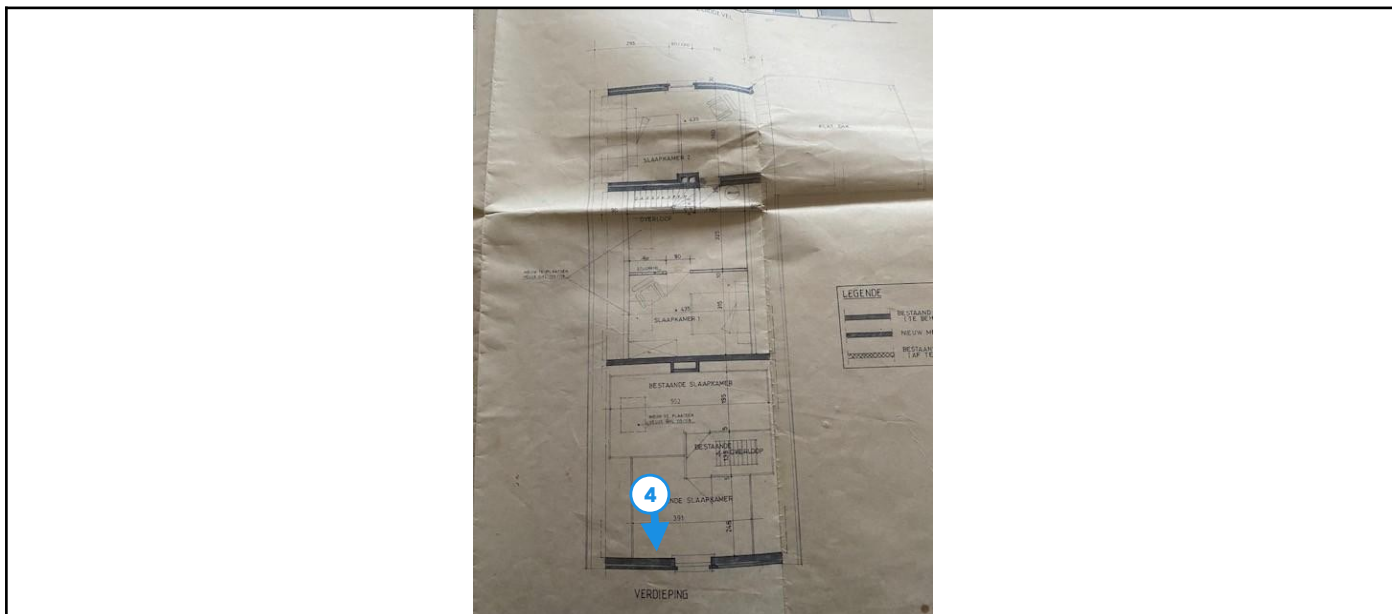
Plan 1.2: verdiep 1

Beschrijving	Type	Actie
4. pleisterwerk	Geen asbest	-

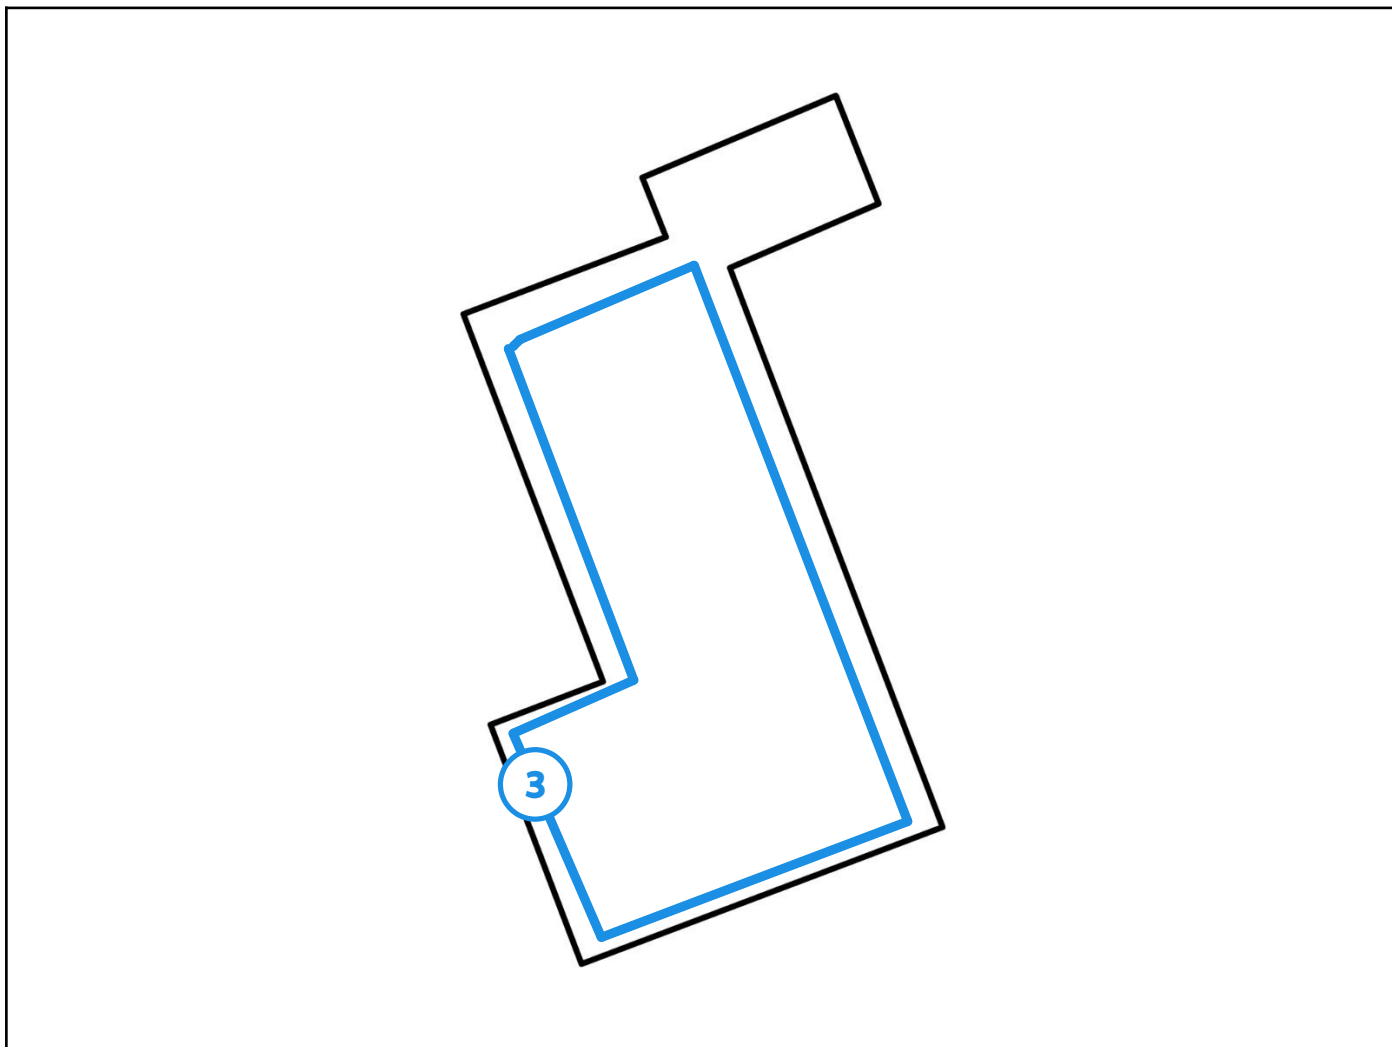
Plan 3.1: Bijgebouw plan

Beschrijving	Type	Actie
3. golfplaat	Geen asbest	-

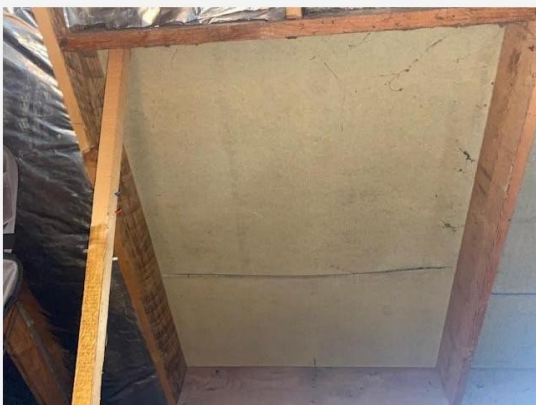
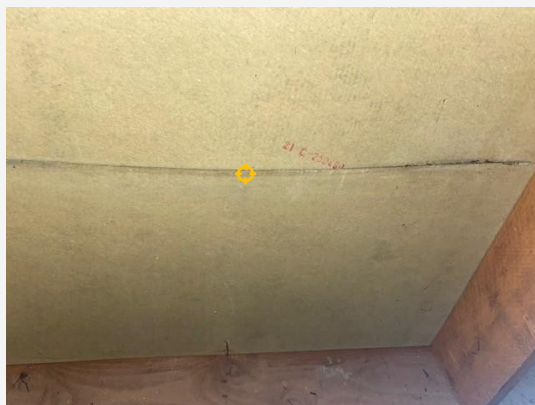
Overzichtsfoto

Detailfoto

Het asbestmateriaal valt onder de mijlpaal van 2040.

- Plan 1.4: verdiep 1 straatzijde

Eindbeoordeling materiaalrisico	Laag materiaalrisico en/of verlaagde kans op vezelvrijgave
---------------------------------	--

Gebondenheid	Categorie 1: hechtgebonden in oorsprong
Asbestsoort (vezeltype)	Alleen chrysotiel
Asbestconcentratie	Laag (< 50%)
Afschermingsgraad van het gehele materiaal	Geheel of deels (ook) vrij aan de binnenlucht
Toestand van het materiaal	Licht beschadigd, licht verweerd. Intact materiaal type Pical – asbestboard of categorie III 'gebondenheid'

#	Type	Referentie	Resultaat
1.1	Puntmonster	3	Chrysotiel

Beschrijving	onderdak
Omgeving	Binnen
Primaire drager	Schuin dak
Asbestmateriaal	Plaat, paneel, tablet - Type Menuiserite
Bindmiddel van asbestmateriaal	Cement

Gebondenheid op basis van bindmiddel	Hecht
Hoeveelheid (oppervlakte - dikte - aantal)	<ul style="list-style-type: none"> • 140,00 m² - 0,99 cm - 1 stuk
Totaal volume	1,386 m ³
Eenvoudig bereikbaar	<p>Nee</p> <ul style="list-style-type: none"> • Verwijdering tast de bouwkundige integriteit aan.
Bevestigingswijze	<ul style="list-style-type: none"> • Genageld, geniet
Identificatiemethode	Vaststelling met monsternamen
Destructieve handeling voor identificatie	Nee

- Zorg voor een veilig beheer. Vermijd het beschadigen van het asbestmateriaal. Controleer de toestand jaarlijks op wijzigingen.

- Eenvoudige handelingen: mag via doe-het-zelf of door werknemer(s) met opleidingsattest eenvoudige handelingen
Eenvoudig los te wrikken van de draagstructuur eens makkelijk bereikbaar gemaakt.
Gebruik minimale persoonlijke bescherming bij het verwijderen zoals het dragen van een ffp3 masker.
Verwijder de panelen in zijn geheel om vezelverspreiding te vermijden. Verpak dubbel bij transport
Informeer bij uw lokale overheid of ze geen doe het zelf asbestverwijderingspakketten aanbieden.

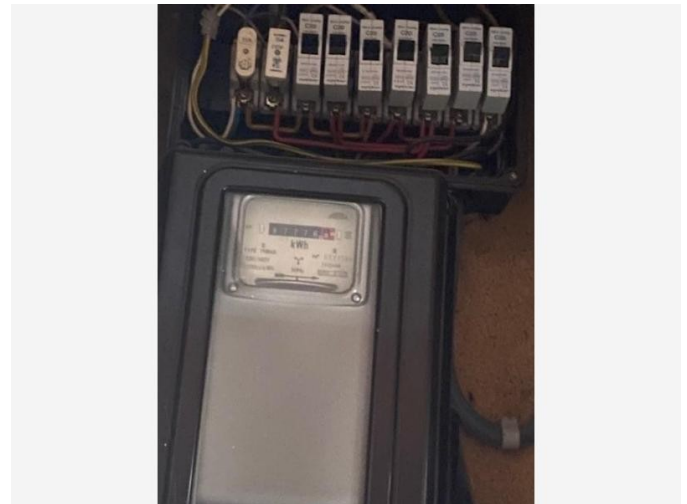
Overzichtsfoto

Detailfoto

Het asbestmateriaal valt onder de mijlpaal van 2040.

- Plan 1.1: gelijkvloers

Eindbeoordeling materiaalrisico	Zeer laag materiaalrisico en/of zeer lage kans op vezelvrijgave
---------------------------------	---

Gebondenheid	Categorie 1: hechtgebonden in oorsprong
Asbestsoort (vezeltype)	Alleen chrysotiel
Asbestconcentratie	Laag (< 50%)
Afschermingsgraad van het gehele materiaal	Geheel of deels (ook) vrij aan de binnenlucht
Toestand van het materiaal	Onbeschadigd, niet verweerd

Beschrijving	bakeliet
Omgeving	Binnen
Primaire drager	Communicatie en elektrische infrastructuur en uitrusting
Asbestmateriaal	Plaat, paneel, tablet - Type Bakeliet
Bindmiddel van asbestmateriaal	Kunststof of -hars
Gebondenheid op basis van bindmiddel	Hecht
Hoeveelheid (oppervlakte - dikte - aantal)	• 1,00 m ² - 1,00 cm - 1 stuk
Totaal volume	0,01 m ³
Eenvoudig bereikbaar	Ja
Bevestigingswijze	• Geschroefd
Identificatiemethode	Vaststelling zonder monsternamen

- Zorg voor een veilig beheer. Vermijd het beschadigen van het asbestmateriaal. Controleer de toestand jaarlijks op wijzigingen.

- Eenvoudige handelingen: mag via doe-het-zelf of door werknemer(s) met opleidingsattest eenvoudige handelingen
Eenvoudig te verwijderen na buiten gebruik stelling.

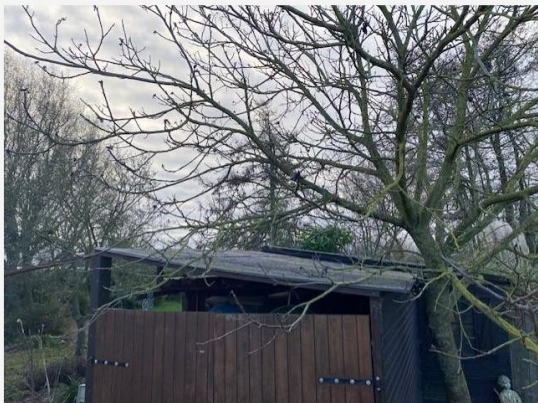
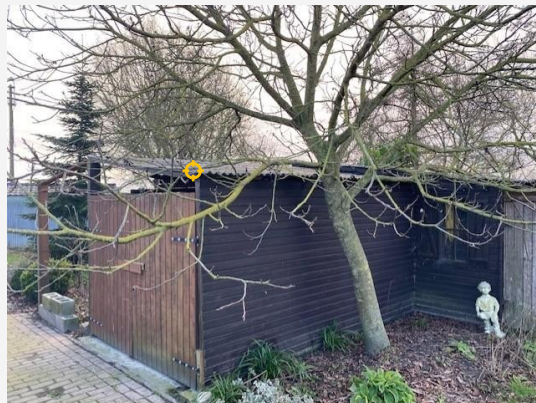
Overzichtsfoto

Detailfoto

Geen asbest

- Plan 3.1: Bijgebouw plan

#	Type	Referentie	Resultaat
3.1	Puntmonster	2	Geen asbest

Beschrijving	golfplaat
Omgeving	Buiten
Primaire drager	Schuin dak
Bindmiddel van materiaal	Cement

Gebondenheid op basis van bindmiddel	Hecht
Hoeveelheid (oppervlakte - aantal)	• 10,00 m ² - 1 stuk
Totale oppervlakte	10,00 m ²
Identificatiemethode	Vaststelling met monstername
Destructieve handeling voor identificatie	Nee

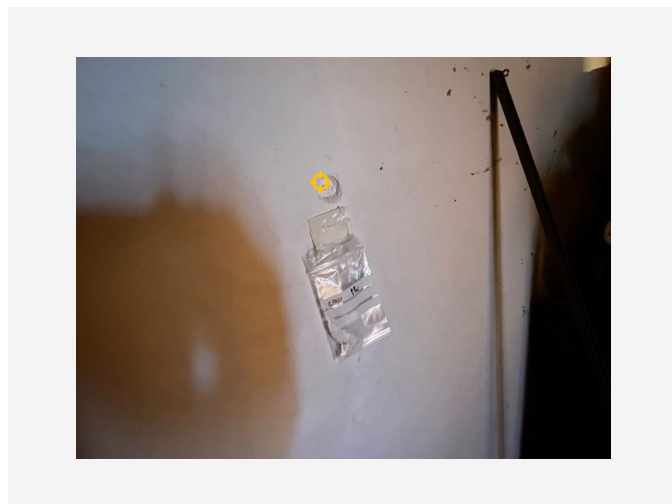
Overzichtsfoto

Detailfoto

Geen asbest

- Plan 1.1: gelijkvloers
- Plan 1.2: verdiep 1

#	Type	Referentie	Resultaat
4.1	Mengmonster	1	Geen asbest

Beschrijving	pleisterwerk
Omgeving	Binnen
Primaire drager	Binnenwand

Bindmiddel van materiaal	Gips - kalk
Gebondenheid op basis van bindmiddel	Niet-hechtgebonden
Hoeveelheid (oppervlakte - dikte - aantal)	• 1,00 m ² - 0,99 cm - 1 stuk
Totaal volume	0,01 m ³
Identificatiemethode	Vaststelling met monstername
Destructieve handeling voor identificatie	Nee
