Asbestinventarisatetest

Laurierenlaan 4, 8460 Oudenburg

Attestnummer : 20230415-000020.000

Uitgegeven op : 15.04.2023

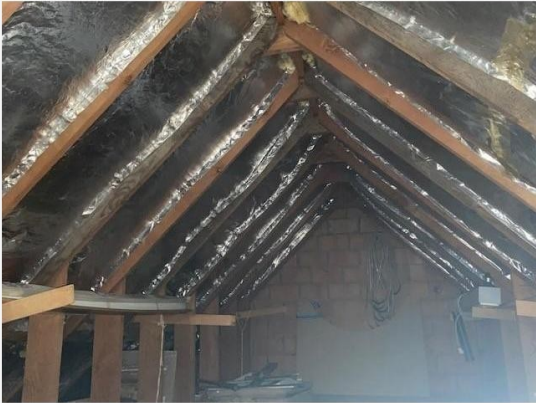
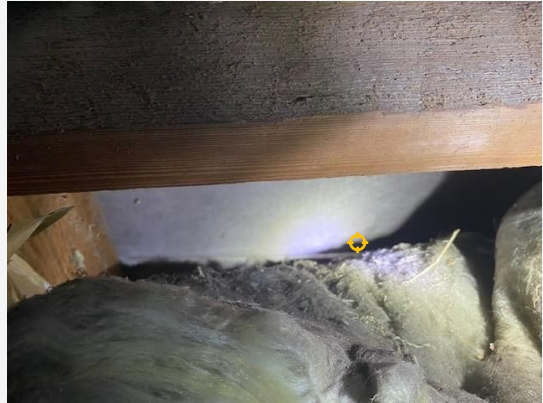
Geen asbest

#	Type	Referentie	Resultaat
1.1	Puntmonster	1	Geen asbest

Beschrijving	onderdak
Omgeving	Binnen
Primaire drager	Schuin dak
Bindmiddel van materiaal	Cement

Gebondenheid op basis van bindmiddel	Hecht
Hoeveelheid (oppervlakte - dikte - aantal)	• 160,00 m ² - 1,00 cm - 1 stuk
Totaal volume	1,60 m ³
Identificatiemethode	Vaststelling met monstername
Destructieve handeling voor identificatie	Nee
