Asbestinventarisatetest

Germain Hoetstraat 28, 8800 Roeselare

Attestnummer : 20221210-000133.000

Uitgegeven op : 10.12.2022

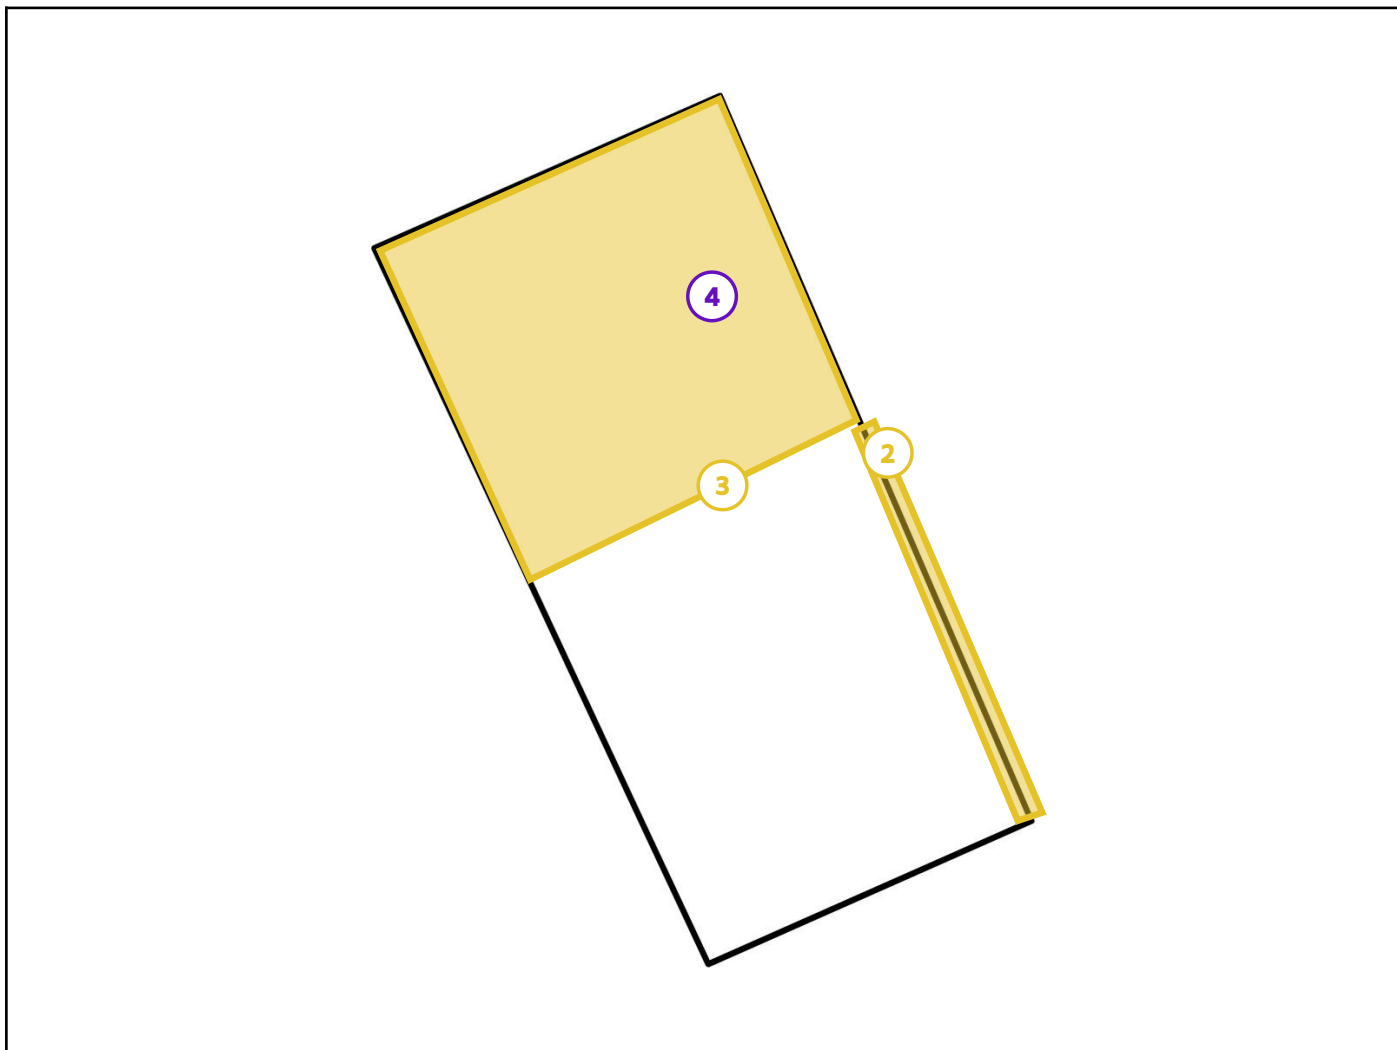
Plan 1.1: Hoofdgebouw plan

Beschrijving	Type	Actie
2. dakrand gemene muur	Asbestmateriaal	Zorgvuldig beheren
3. Onderdak woning	Asbestmateriaal	Zorgvuldig beheren
4. elektrische teller	Advies	-

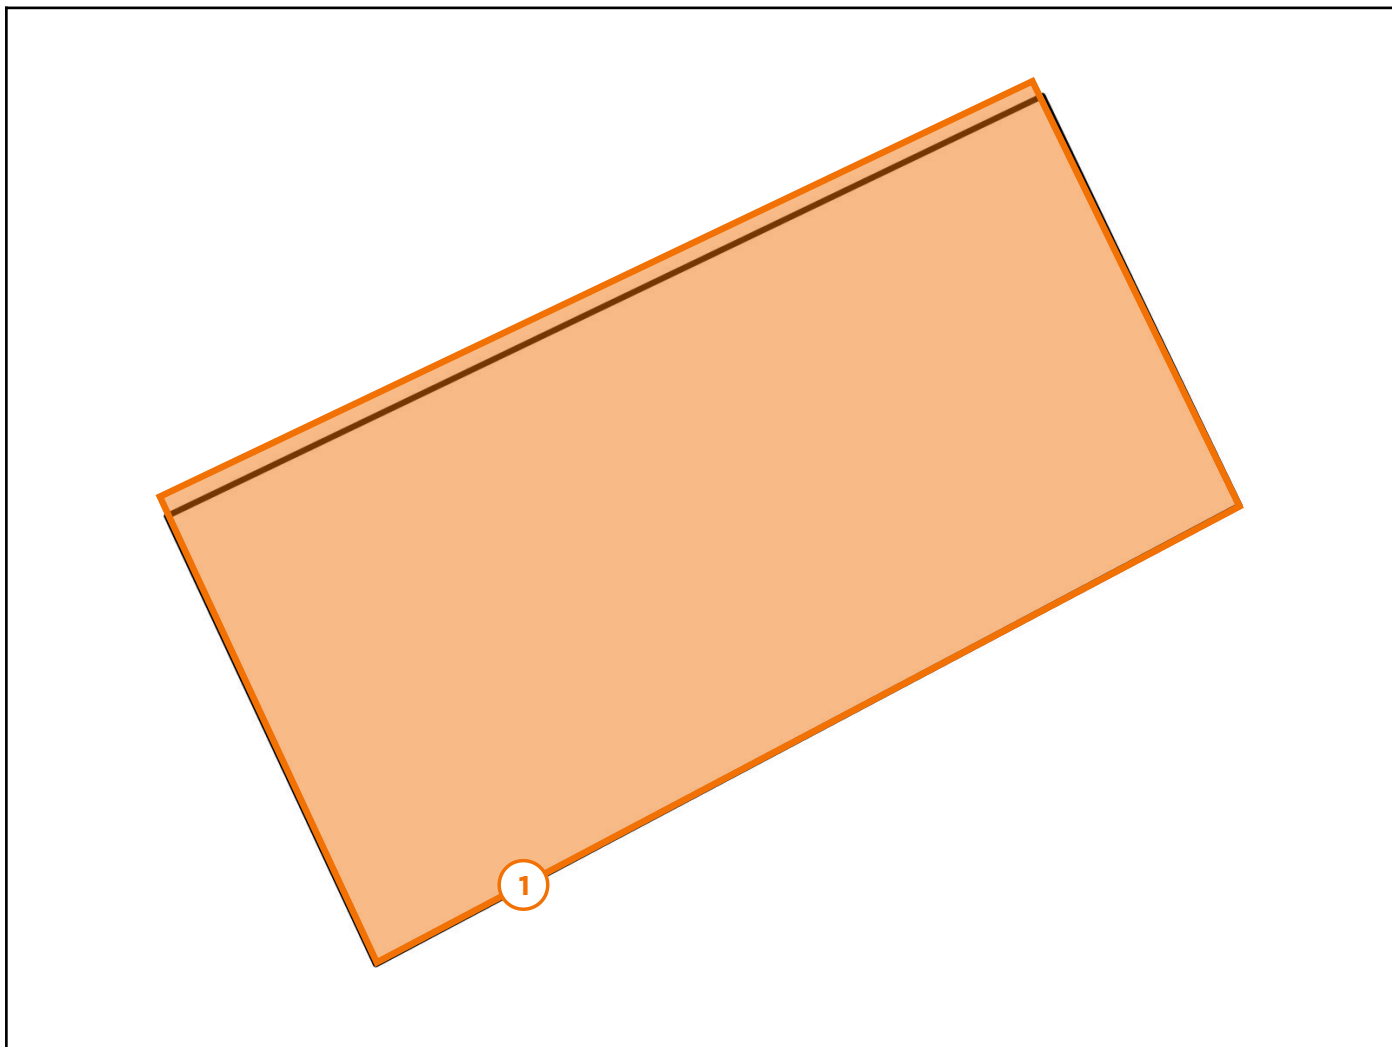
Plan 2.1: Bijgebouw plan

Beschrijving	Type	Actie
1. dak berging	Asbestmateriaal	Verwijderen

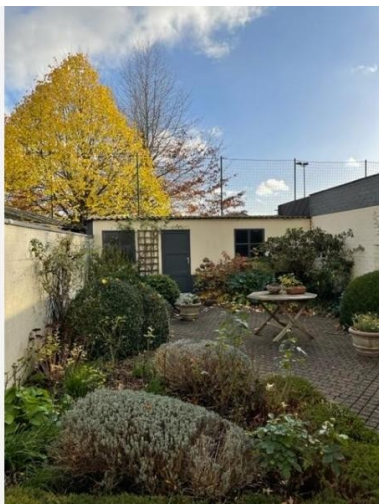
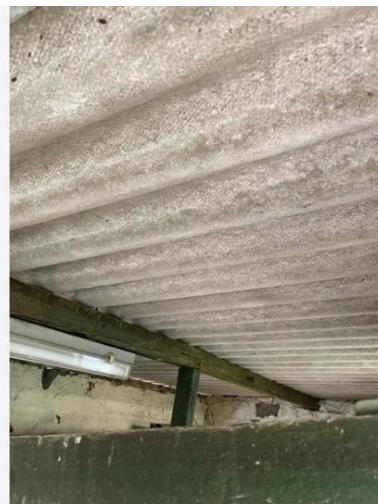
Overzichtsfoto

Detailfoto

Het asbestmateriaal valt onder de mijlpaal van 2034.

Eindbeoordeling materiaalrisico	Verhoogd materiaalrisico en/of verhoogde kans op vezelvrijgave
---------------------------------	----------------------------------------------------------------

Gebondenheid	Categorie 1: hechtgebonden in oorsprong
Asbestsoort (vezeltype)	Alleen chrysotiel
Asbestconcentratie	Laag (< 50%)
Afschermingsgraad van het gehele materiaal	Geheel of deels vrij van de buitenlucht
Toestand van het materiaal	Zwaar beschadigd, zwaar verweerd

Beschrijving	dak berging
Omgeving	Grenst aan binnen- en buitenlucht
Primaire drager	Plat dak
Asbestmateriaal	Dak- en gevelbekleding - Golfplaat
Bindmiddel van asbestmateriaal	Cement
Gebondenheid op basis van bindmiddel	Hecht
Hoeveelheid (oppervlakte - aantal)	• 21,60 m ² - 1 stuk
Totale oppervlakte	21,60 m ²
Eenvoudig bereikbaar	Ja
Bevestigingswijze	• Geschroefd

[Verwijderen](#)

- Verwijder dit asbestmateriaal zo snel mogelijk. Volg de toestand goed op.
- Hemelwater dat afspoelt van asbestcement daken of gevels kan asbestdeeltjes bevatten. Gebruik het enkel voor gesloten circuits (bv. spoelen toiletten). Reinig na het vervangen van het dak of de gevel de dakgoten en regenwaterput of -ton om asbesthoudend sediment of slib te verwijderen

- Eenvoudige handelingen: mag via doe-het-zelf of door werknemer(s) met opleidingsattest eenvoudige handelingen
Onder de OVAM richtlijnen mag de eigenaar dit zelf verwijderen mits de nodige bescherming en voorzieningen, Asbest bigbag voor opberging en laten afhalen.

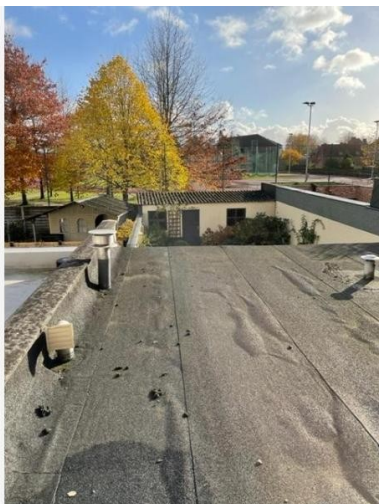
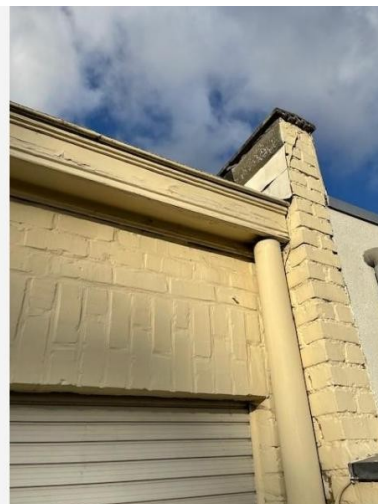
Overzichtsfoto

Detailfoto

Het asbestmateriaal valt onder de mijlpaal van 2040.

Eindbeoordeling materiaalrisico	Laag materiaalrisico en/of verlaagde kans op vezelvrijgave
---------------------------------	------------------------------------------------------------

Gebondenheid	Categorie 1: hechtgebonden in oorsprong
Asbestsoort (vezeltype)	Alleen chrysotiel
Asbestconcentratie	Laag (< 50%)
Afschermingsgraad van het gehele materiaal	Geheel of deels vrij van de buitenlucht
Toestand van het materiaal	Licht beschadigd, licht verweerd. Intact materiaal type Pical – asbestboard of categorie III 'gebondenheid'

Beschrijving	dakrand gemene muur
Omgeving	Buiten
Primaire drager	Plat dak
Asbestmateriaal	Deksteen, muurkap - Vol
Bindmiddel van asbestmateriaal	Cement
Gebondenheid op basis van bindmiddel	Hecht
Hoeveelheid (oppervlakte - dikte - aantal)	• 3,20 m ² - 3,00 cm - 1 stuk
Totaal volume	0,096 m ³
Eenvoudig bereikbaar	Ja
Bevestigingswijze	• Verlijmd, ingegoten, versmeerd
Identificatiemethode	Vaststelling zonder monsternamen

Zorgvuldig beheren

- Zorg voor een veilig beheer en verwijder dit asbestmateriaal wanneer het bij werken eenvoudig bereikbaar wordt. Controleer de toestand jaarlijks op wijzigingen.
- Hemelwater dat afspoelt van asbestcement daken of gevels kan asbestdeeltjes bevatten. Gebruik het enkel voor gesloten circuits (bv. spoelen toiletten). Reinig na het vervangen van het dak of de gevel de dakgoten en regenwaterput of -ton om asbesthoudend sediment of slib te verwijderen

- Eenvoudige handelingen: enkel door erkend asbestverwijderaar laten verwijderen door metsers of dakwerkers met opleidingsattest eenvoudige handelingen.

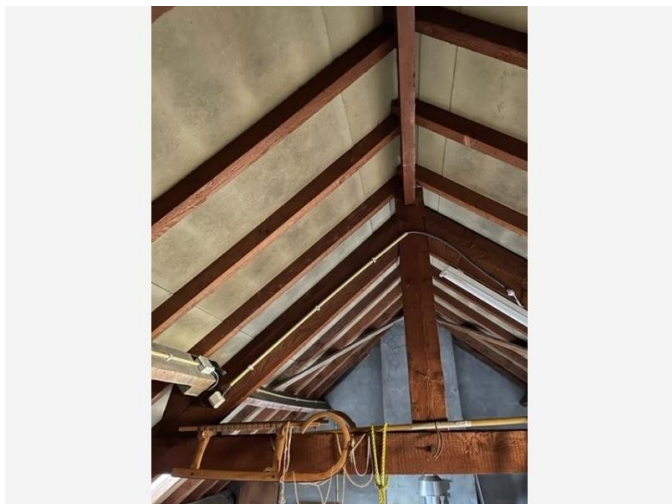
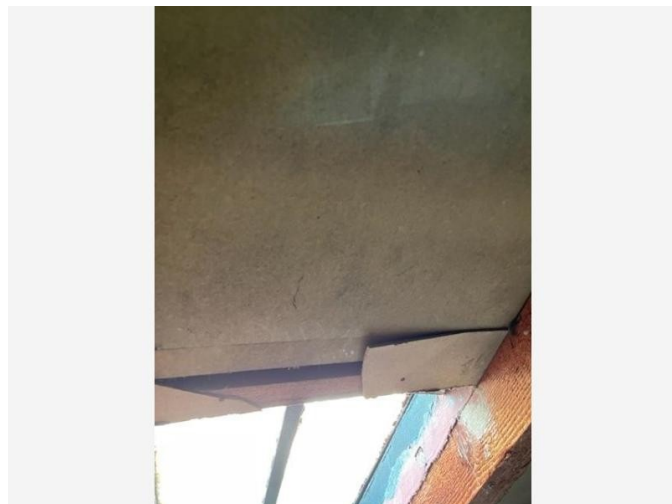
Overzichtsfoto

Detailfoto

Het asbestmateriaal valt onder de mijlpaal van 2040.

Eindbeoordeling materiaalrisico	Laag materiaalrisico en/of verlaagde kans op vezelvrijgave
---------------------------------	------------------------------------------------------------

Gebondenheid	Categorie 1: hechtgebonden in oorsprong
Asbestsoort (vezeltype)	Alleen chrysotiel
Asbestconcentratie	Laag (< 50%)
Afschermingsgraad van het gehele materiaal	Geheel of deels (ook) vrij aan binnenluchtstromen
Toestand van het materiaal	Licht beschadigd, licht verweerd. Intact materiaal type Pical – asbestboard of categorie III 'gebondenheid'

Beschrijving	Onderdak woning
Omgeving	Binnen
Primaire drager	Schuin dak
Asbestmateriaal	Dak- en gevelbekleding - Golfplaat
Bindmiddel van asbestmateriaal	Cement
Gebondenheid op basis van bindmiddel	Hecht
Hoeveelheid (oppervlakte - aantal)	<ul style="list-style-type: none">65,00 m² - 1 stuk
Totale oppervlakte	65,00 m ²
Eenvoudig bereikbaar	Nee <ul style="list-style-type: none">Verwijdering tast de bouwkundige integriteit aan.
Bevestigingswijze	<ul style="list-style-type: none">Genageld, geniet

Zorgvuldig beheren

- Zorg voor een veilig beheer en verwijder dit asbestmateriaal wanneer het bij werken eenvoudig bereikbaar wordt. Controleer de toestand jaarlijks op wijzigingen.

- Eenvoudige handelingen: enkel door erkend asbestverwijderaar bij vervangen dakpannen het onderdak laten verwijderen door een dakwerker met een opleidingsattest eenvoudige handelingen

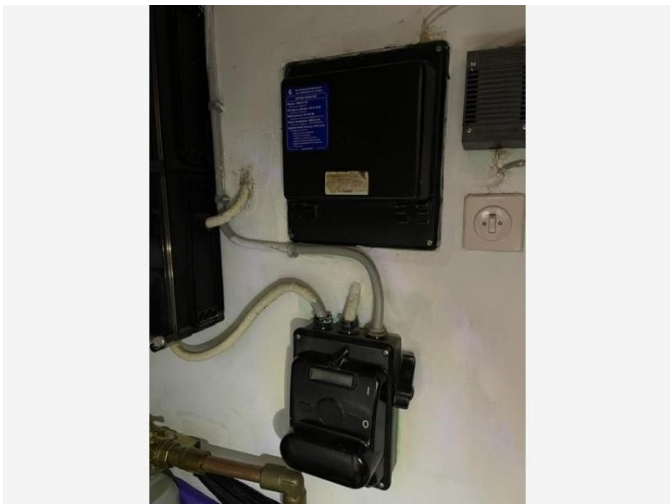
Vrije foto

Identificatiemethode	Redelijk vermoeden
Primaire drager	HVAC infrastructuur en uitrusting
(Asbest)materiaal	teller
Bindmiddel	Kunststof of -hars
Gebondenheid bindmiddel	Hecht

tellerkast in bakeliet, door nutsmaatschappij laten vervangen in samen werking met elektriciens die de zekeringkast zal vervangen.
