Asbestinventarisatetest

Torhoutsesteenweg 110, 8210 Zedelgem

Attestnummer : 20230814-000045.000

Uitgegeven op : 14.08.2023

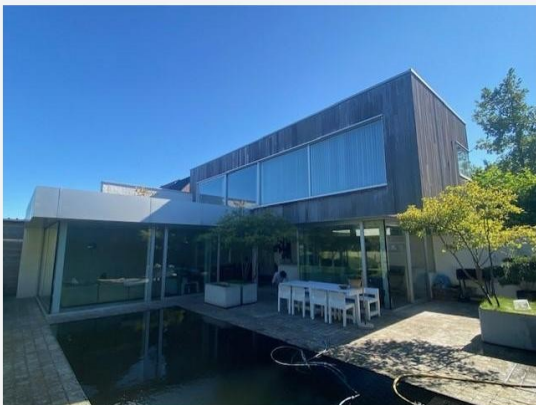
Situeringfoto

Conclusie

Uitgesloten van inspectie

Bouwjaar: 2002

Constructies gebouwd vanaf 2001 moeten niet onderzocht worden

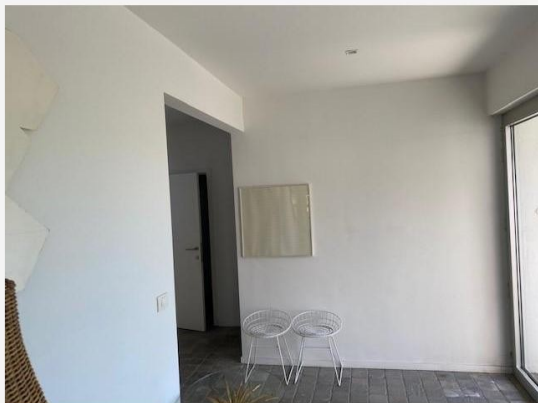
Vrije foto

De binnenbepleistering werd volledig vernieuwd in 2002 en is bijgevolg niet asbestverdacht.

Identificatiemethode	Bewijsdocument
Primaire drager	Binnenwand
(Asbest)materiaal	In-situ afwerkingslagen - Pleisterwerk (wand, plafond, ...)
Bindmiddel	Gips - kalk
Gebondenheid bindmiddel	Niet-hechtgebonden

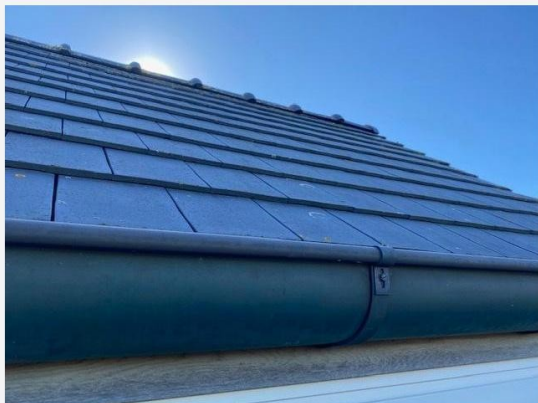
Vrije foto

Het dak werd volledig vernieuwd in 2002. De gebruikte materialen zijn niet asbest verdacht.

Identificatiemethode	Bewijsdocument
Primaire drager	Schuin dak
(Asbest)materiaal	Plaat, paneel, tablet - Type Menuiserie
Bindmiddel	Cement
Gebondenheid bindmiddel	Hecht
