Asbestinventarisatetest

Meensestraat 127, 8870 Izegem

Attestnummer : 20230421-000464.000

Uitgegeven op : 21.04.2023

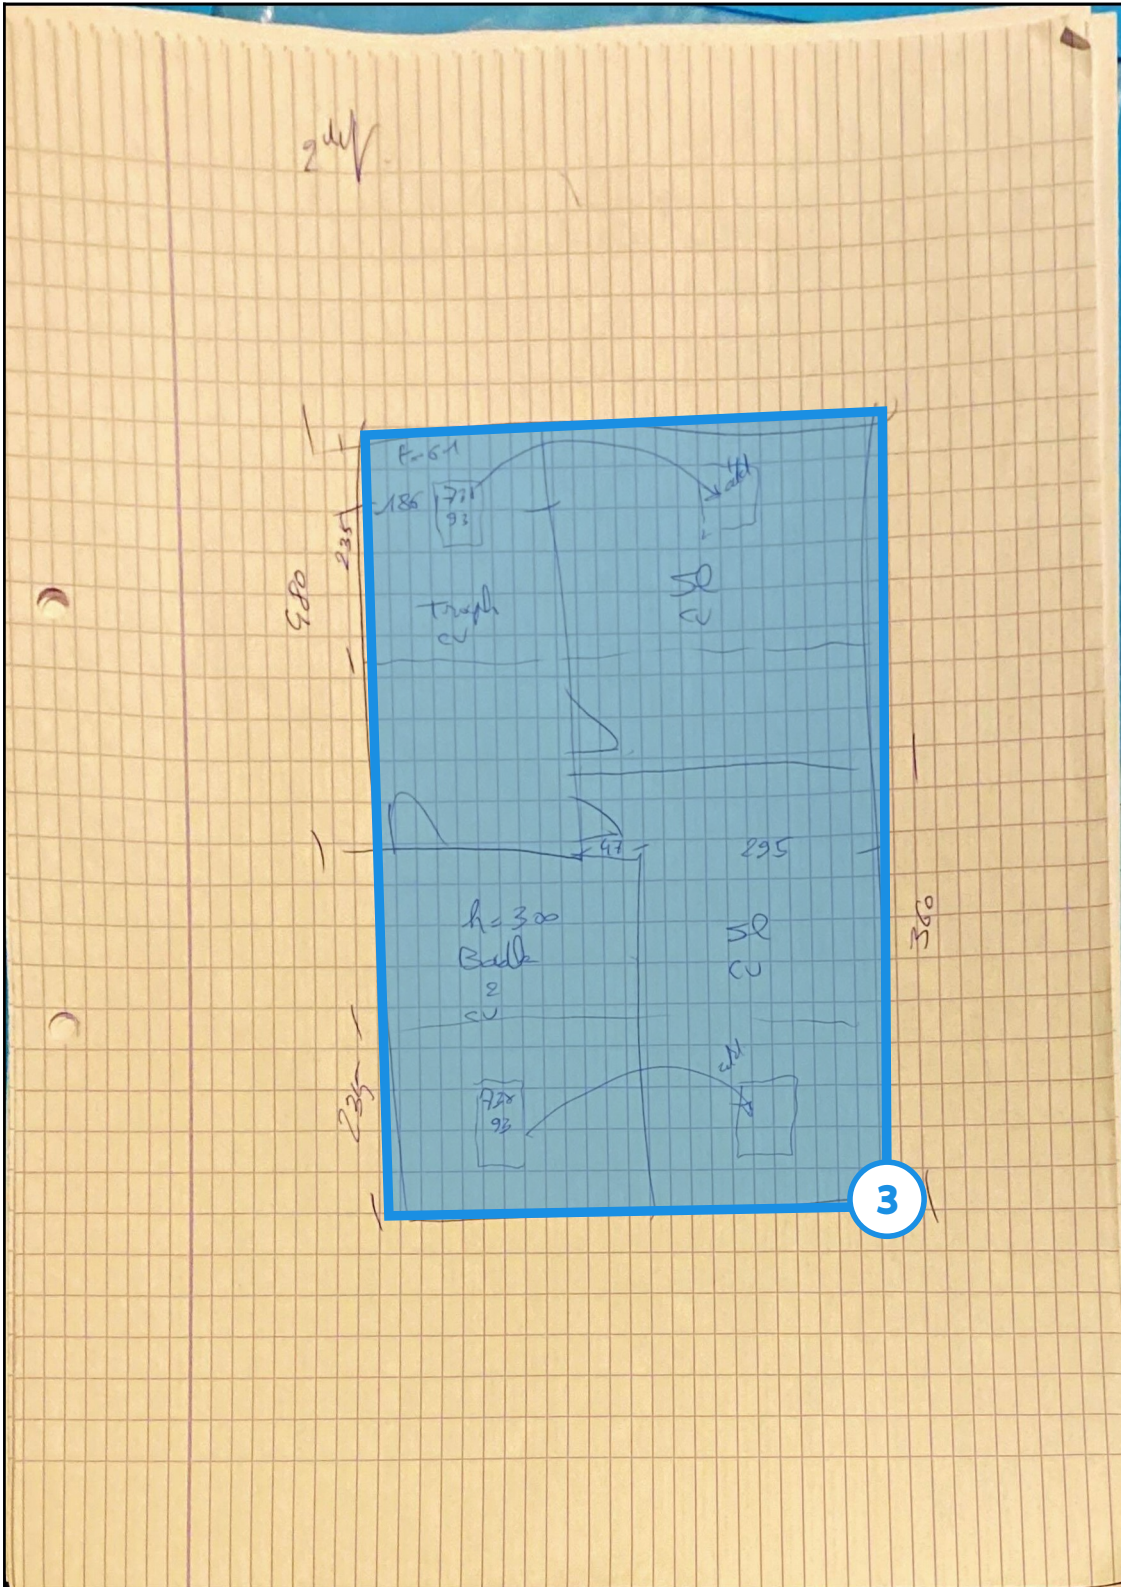
Plan 1.4: 2de verdieping

3. Nieuw dak (volledig)	Geen asbest	-
-------------------------	-------------	---

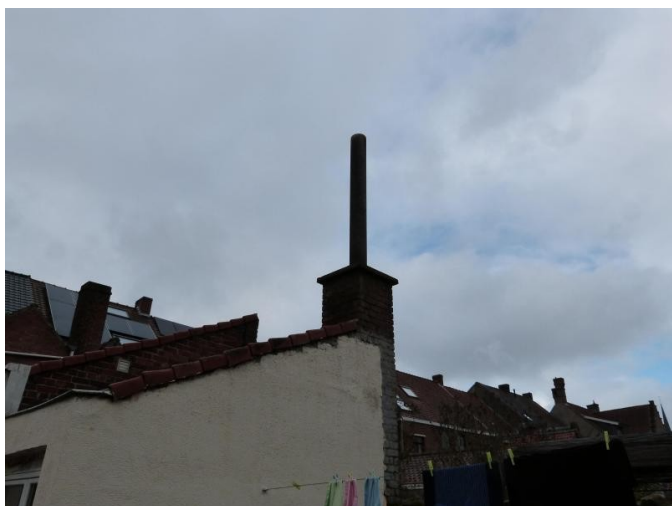
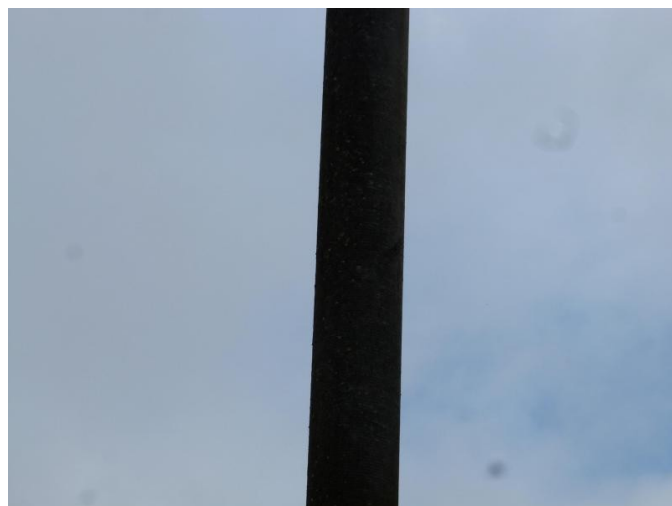
Overzichtsfoto

Detailfoto

Eindbeoordeling materiaalrisico	Laag materiaalrisico en/of verlaagde kans op vezelvrijgave
---------------------------------	--

Gebondenheid	Categorie 1: hechtgebonden in oorsprong
Asbestsoort (vezeltype)	Alleen chrysotiel
Asbestconcentratie	Laag (< 50%)
Afschermingsgraad van het gehele materiaal	Geheel of deels vrij aan de buitenlucht
Toestand van het materiaal	Licht beschadigd, licht verweerd. Intact materiaal type Pical – asbestboard of categorie III 'gebondenheid'

Beschrijving	schoorsteen bijgebouw
Omgeving	Buiten
Primaire drager	Ruimteverwarming
Asbestmateriaal	Rookgaskanaal
Bindmiddel van asbestmateriaal	Cement
Gebondenheid op basis van bindmiddel	Hecht
Hoeveelheid (lengte - omtrek - dikte - aantal)	<ul style="list-style-type: none">• 3,00 m - 63,00 cm - 1,00 cm - 1 stuk• 2,00 m - 63,00 cm - 1,00 cm - 1 stuk
Totaal volume	0,032 m ³
Eenvoudig bereikbaar	Ja
Bevestigingswijze	<ul style="list-style-type: none">• Verlijmd, ingegoten, versmeerd

Het asbestmateriaal valt onder de mijlpaal van 2034.

Verwijderen

- Verwijder dit asbestmateriaal zo snel mogelijk. Volg de toestand goed op.

- Eenvoudige handelingen: enkel door erkend asbestverwijderaar
Hechtgebonden toepassing, mag op zijn geheel weg gehaald worden zonder elektrische apparaten en de nodige beschermingsmiddelen.

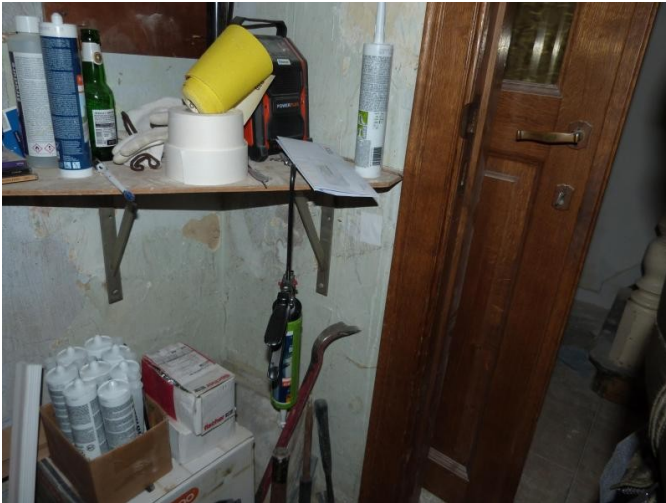
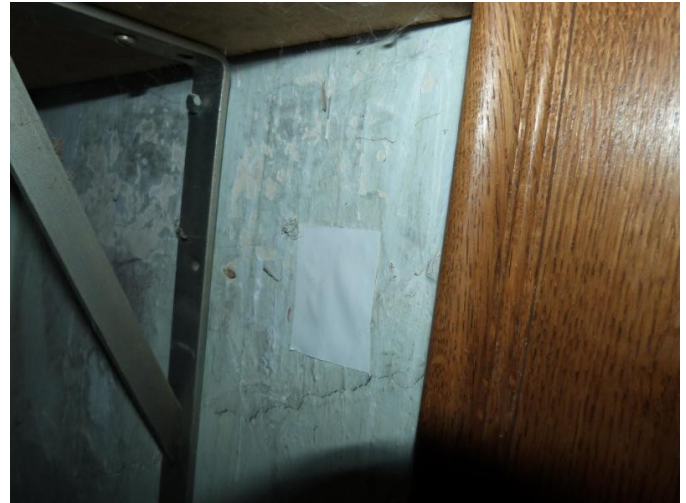
Fiche 2: 1 - Muur garage

Overzichtsfoto

Detailfoto

Geen asbest

#	Type	Referentie	Resultaat
2.1	Puntmonster	1	Geen asbest

Beschrijving	1 - Muur garage
Omgeving	Binnen
Primaire drager	Binnenwand
Bindmiddel van materiaal	Gips - kalk

Gebondenheid op basis van bindmiddel	Niet-hechtgebonden
Hoeveelheid (oppervlakte - dikte - aantal)	• 31,00 m ² - 2,00 cm - 1 stuk
Totaal volume	0,62 m ³
Identificatiemethode	Vaststelling met monstername
Destructieve handeling voor identificatie	Nee

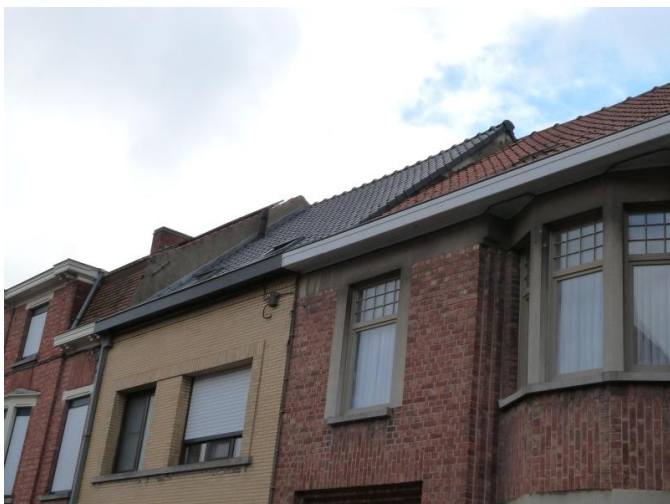
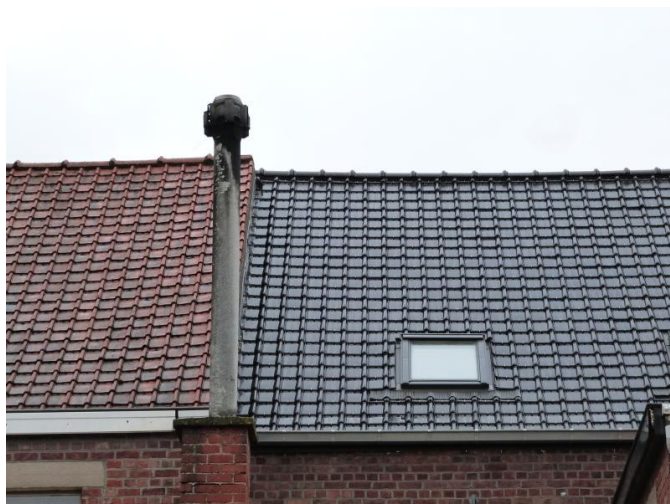
Fiche 3: Nieuw dak (volledig)

Overzichtsfoto

Detailfoto

Geen asbest

Beschrijving	Nieuw dak (volledig)
Omgeving	Grenst aan binnen- en buitenlucht
Identificatiemethode	Vaststelling met bewijsdocument, zonder monstername
Destructieve handeling voor identificatie	Nee
