Asbestinventarisatetest

Duivenhokstraat 53/0101, 8400 Oostende

Attestnummer : 20230206-000542.000

Uitgegeven op : 06.02.2023

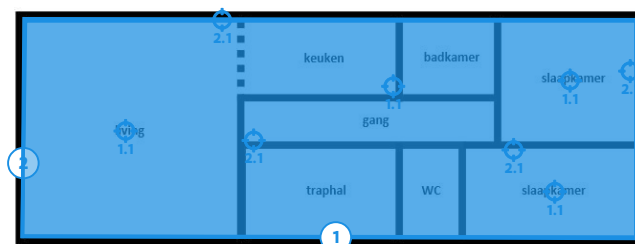
Plan 1.1: grondplan appartement

Schematische weergave ruimtelijke indeling appartement

Beschrijving	Type	Actie
1. Pleisterwerk plafonds	Geen asbest	-
1.1 Code: 22-178756 - ASB002-53-1	Mengmonster	-
2. Pleisterwerk muren	Geen asbest	-
2.1 Code: 22-178755 - ASB001-53-1	Mengmonster	-

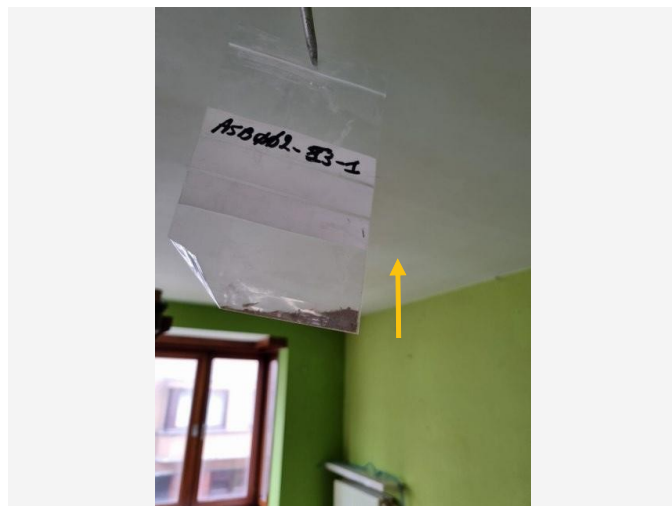
Overzichtsfoto

Detailfoto

Geen asbest

#	Type	Referentie	Resultaat
1.1	Mengmonster	22-178756 - ASB002-53-1	Geen asbest

Beschrijving	Pleisterwerk plafonds
Omgeving	Binnen
Primaire drager	Plafond
Bindmiddel van materiaal	Gips - kalk

Gebondenheid op basis van bindmiddel	Niet-hechtgebonden
Hoeveelheid (oppervlakte - dikte - aantal)	• 60,00 m ² - 1,50 cm - 1 stuk
Totaal volume	0,90 m ³
Identificatiemethode	Vaststelling met monstername
Destructieve handeling voor identificatie	Nee

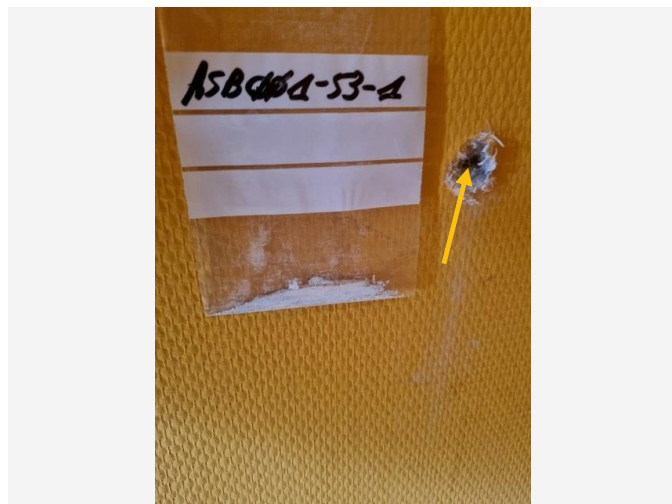
Fiche 2: Pleisterwerk muren

Geen asbest

Overzichtsfoto

Detailfoto

#	Type	Referentie	Resultaat
2.1	Mengmonster	22-178755 - ASB001-53-1	Geen asbest

Beschrijving	Pleisterwerk muren
Omgeving	Binnen
Primaire drager	Binnenwand
Bindmiddel van materiaal	Gips - kalk

Gebondenheid op basis van bindmiddel	Niet-hechtgebonden
Hoeveelheid (oppervlakte - dikte - aantal)	• 60,00 m ² - 1,50 cm - 1 stuk
Totaal volume	0,90 m ³
Identificatiemethode	Vaststelling met monstername
Destructieve handeling voor identificatie	Nee
