Asbestinventarisatetest

Noord-Gistelhof 6, 8000 Brugge

Attestnummer : 20240207-000354.000

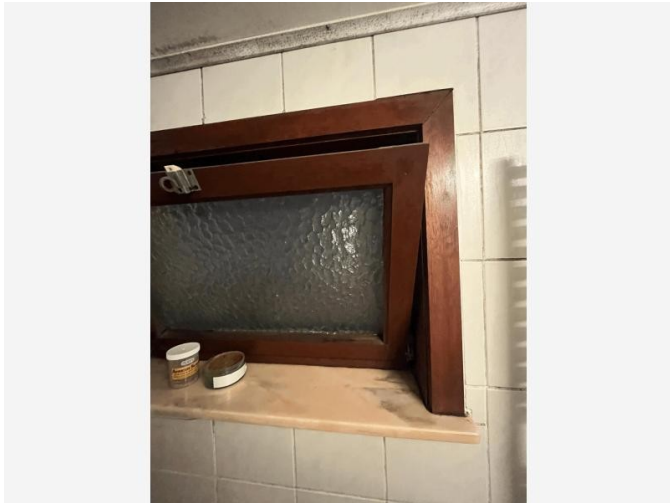
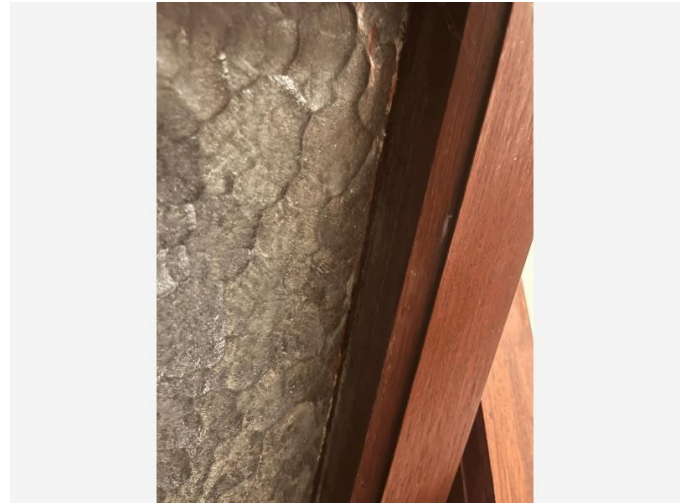
Overzichtsfoto

Detailfoto

Geen asbest

#	Type	Referentie	Resultaat
3.1	Puntmonster	020224-mas-gestel	Geen asbest

Beschrijving	Raamkader
Omgeving	Grenst aan binnen- en buitenlucht
Primaire drager	Wandopening verticaal (raam, deur, ...)
Bindmiddel van materiaal	Kitten, mastiek, pasta

Gebondenheid op basis van bindmiddel	Hecht
Hoeveelheid (gewicht - aantal)	• 0,20 kg - 1 stuk
Totaal gewicht	0,20 kg
Identificatiemethode	Vaststelling met monstername
Destructieve handeling voor identificatie	Nee
