# Asbestinventarisatetest

Rijselstraat 165, 8200 Brugge

Attestnummer : 20230708-000121.000

Uitgegeven op : 08.07.2023

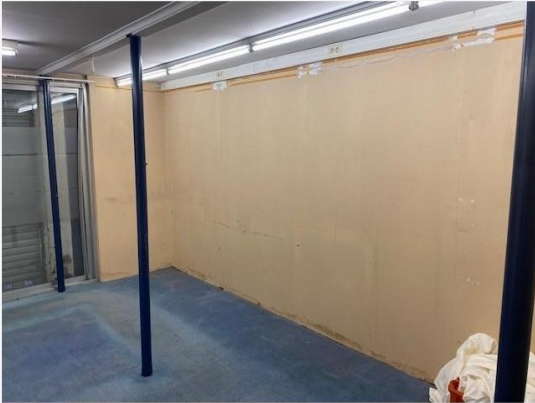
Vrije foto

De binnenwand bestaat uit niet asbesthoudende voorzetwanden (voornamelijk gyproc) en stenen muren.

Identificatiemethode	Vaststelling & expertise (niet-asbestverdacht)
Primaire drager	Binnenwand
(Asbest)materiaal	In-situ afwerkingslagen - Pleisterwerk (wand, plafond, ...)
Bindmiddel	Gips - kalk
Gebondenheid bindmiddel	Niet-hechtgebonden

Geen asbest

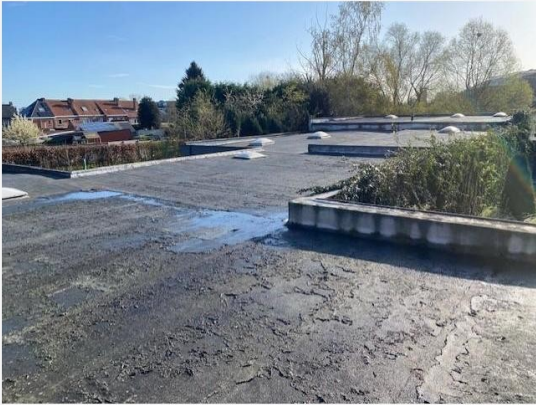
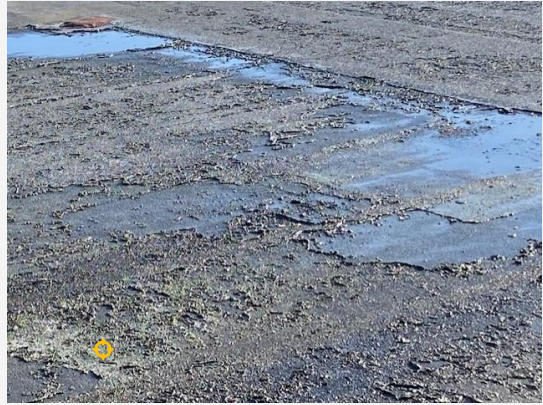
## Fiche 2: roofing

Geen asbest

#	Type	Referentie	Resultaat
2.1	Puntmonster	1	Geen asbest

Beschrijving	roofing
Omgeving	Buiten
Primaire drager	Plat dak
Bindmiddel van materiaal	Bitumen (roofing, teer, asfalt)

<b>Gebondenheid op basis van bindmiddel</b>	Hecht
<b>Hoeveelheid (oppervlakte - aantal)</b>	• 660,00 m <sup>2</sup> - 1 stuk
<b>Totale oppervlakte</b>	660,00 m <sup>2</sup>
<b>Identificatiemethode</b>	Vaststelling met monstername
<b>Destructieve handeling voor identificatie</b>	Nee
