# Asbestinventarisatetest

Rijselstraat 167A, 8200 Brugge

Attestnummer : 20230708-000125.000

Uitgegeven op : 08.07.2023

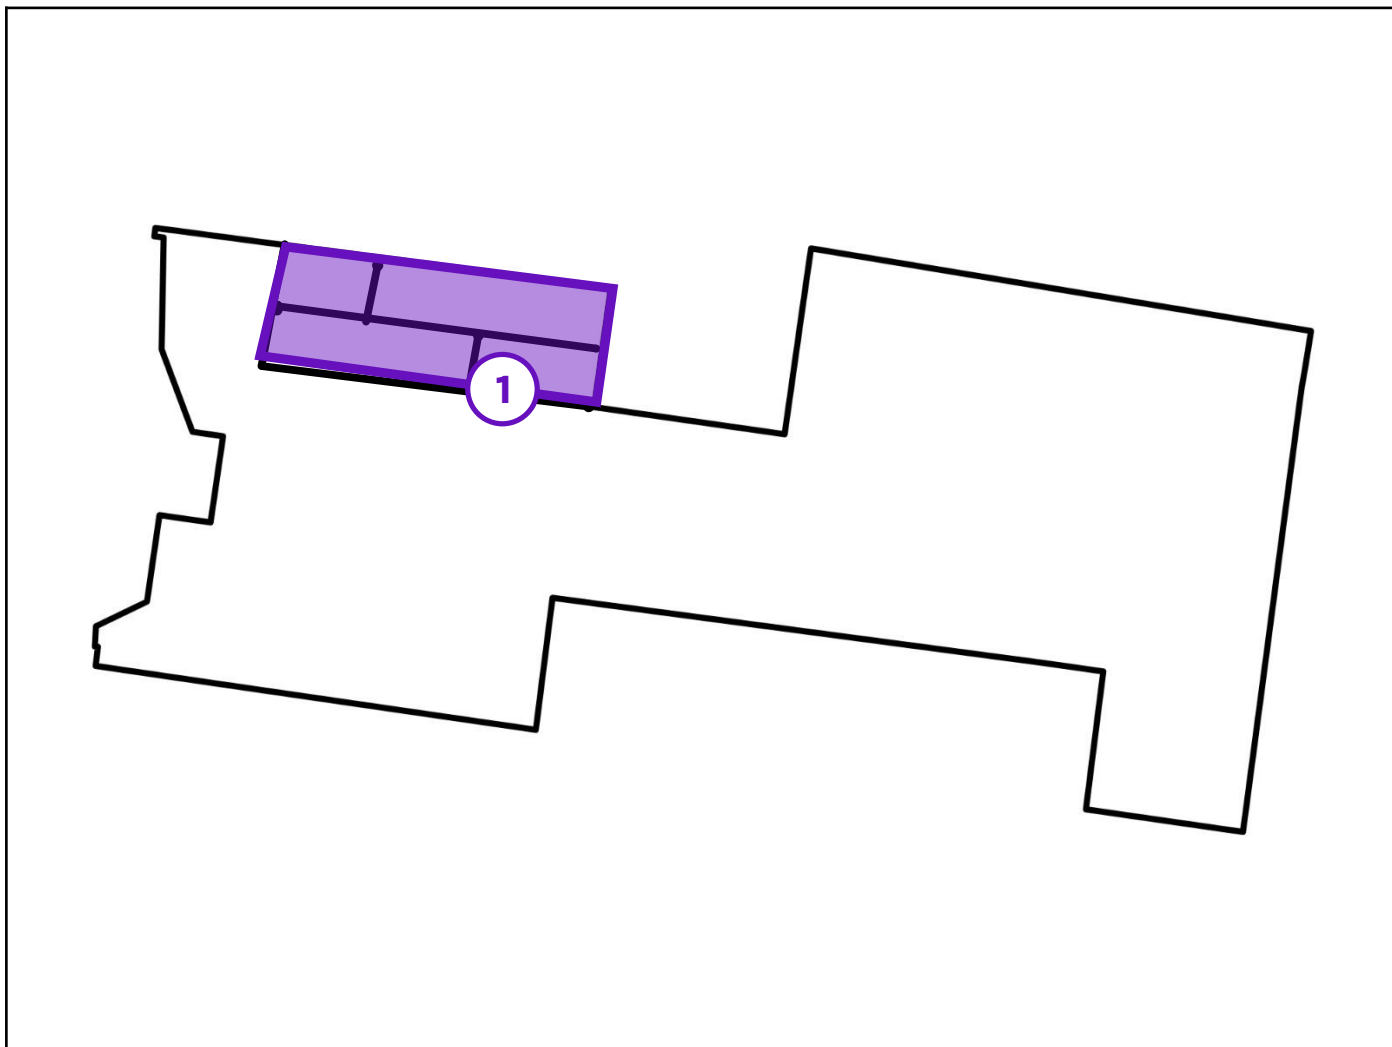
## Plan 1.2: verdiep 2

Beschrijving	Type	Actie
1. onderdak	Beperking	-

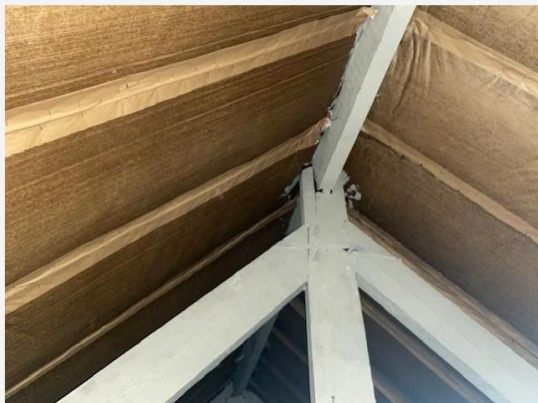
Situeringsfoto

### Permanente beperking

**Reden:** Er is geen volledige risicobeoordeling mogelijk

**Uitleg van de asbestdeskundige:** Aanwezigheid onderdak niet waarneembaar wegens aanwezigheid isolatie.

(Asbest)materiaal	Plaat, paneel, tablet - Type Menuiserie
Karakterisatie	Asbest (verdacht)
Primaire drager	Schuin dak

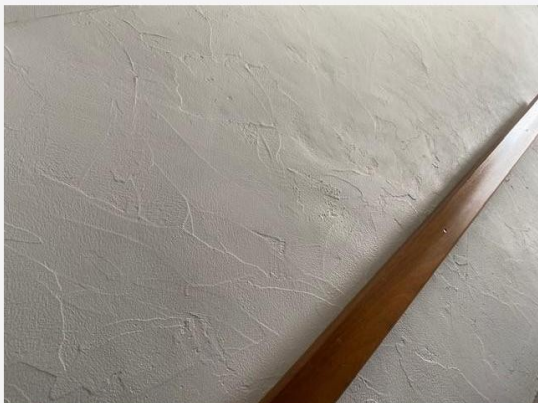
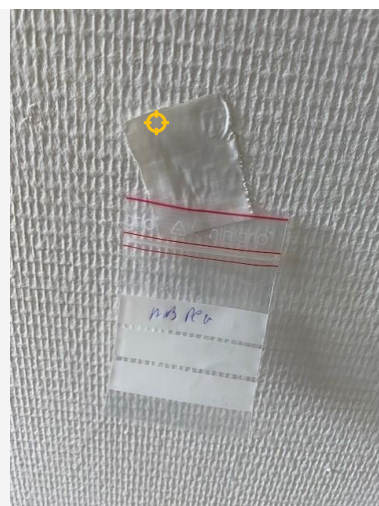
## Fiche 2: pleister wand

Overzichtsfoto

Detailfoto

Geen asbest

#	Type	Referentie	Resultaat
2.1	Mengmonster	1	Geen asbest

Beschrijving	pleister wand
Omgeving	Binnen
Primaire drager	Binnenwand

<b>Bindmiddel van materiaal</b>	Gips - kalk
<b>Gebondenheid op basis van bindmiddel</b>	Niet-hechtgebonden
<b>Hoeveelheid (oppervlakte - dikte - aantal)</b>	• 160,00 m <sup>2</sup> - 2,00 cm - 1 stuk
<b>Totaal volume</b>	3,20 m <sup>3</sup>
<b>Identificatiemethode</b>	Vaststelling met monstername
<b>Destructieve handeling voor identificatie</b>	Nee

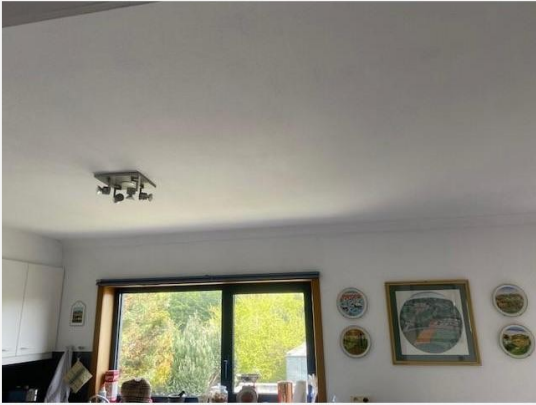
## Fiche 3: pleisterwerk plafond

Overzichtsfoto

Detailfoto

Geen asbest

#	Type	Referentie	Resultaat
3.1	Mengmonster	2	Geen asbest

Beschrijving	pleisterwerk plafond
Omgeving	Binnen
Primaire drager	Plafond

<b>Bindmiddel van materiaal</b>	Gips - kalk
<b>Gebondenheid op basis van bindmiddel</b>	Niet-hechtgebonden
<b>Hoeveelheid (oppervlakte - dikte - aantal)</b>	• 100,00 m <sup>2</sup> - 2,00 cm - 1 stuk
<b>Totaal volume</b>	2,00 m <sup>3</sup>
<b>Identificatiemethode</b>	Vaststelling met monstername
<b>Destructieve handeling voor identificatie</b>	Nee
