Asbestinventarisatetest

Rijselstraat 169, 8200 Brugge

Attestnummer : 20230708-000120.000

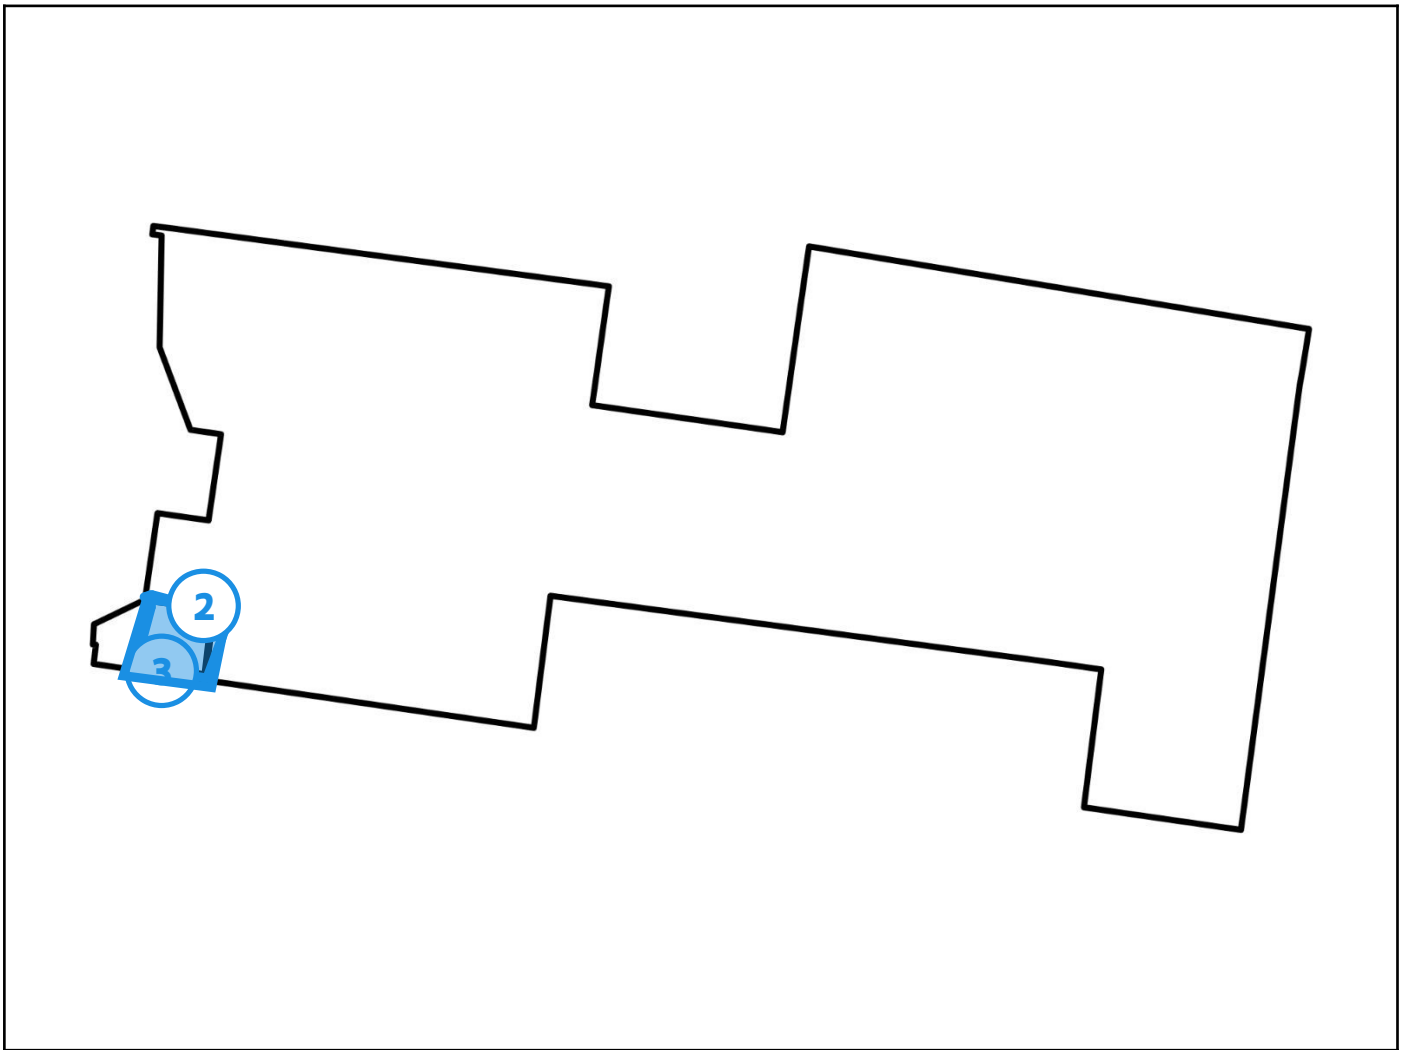
Plan 1.1: inkom gelijkvloers

Beschrijving	Type	Actie
2. pleisterwerk plafond	Geen asbest	-
3. pleisterwerk wand	Geen asbest	-

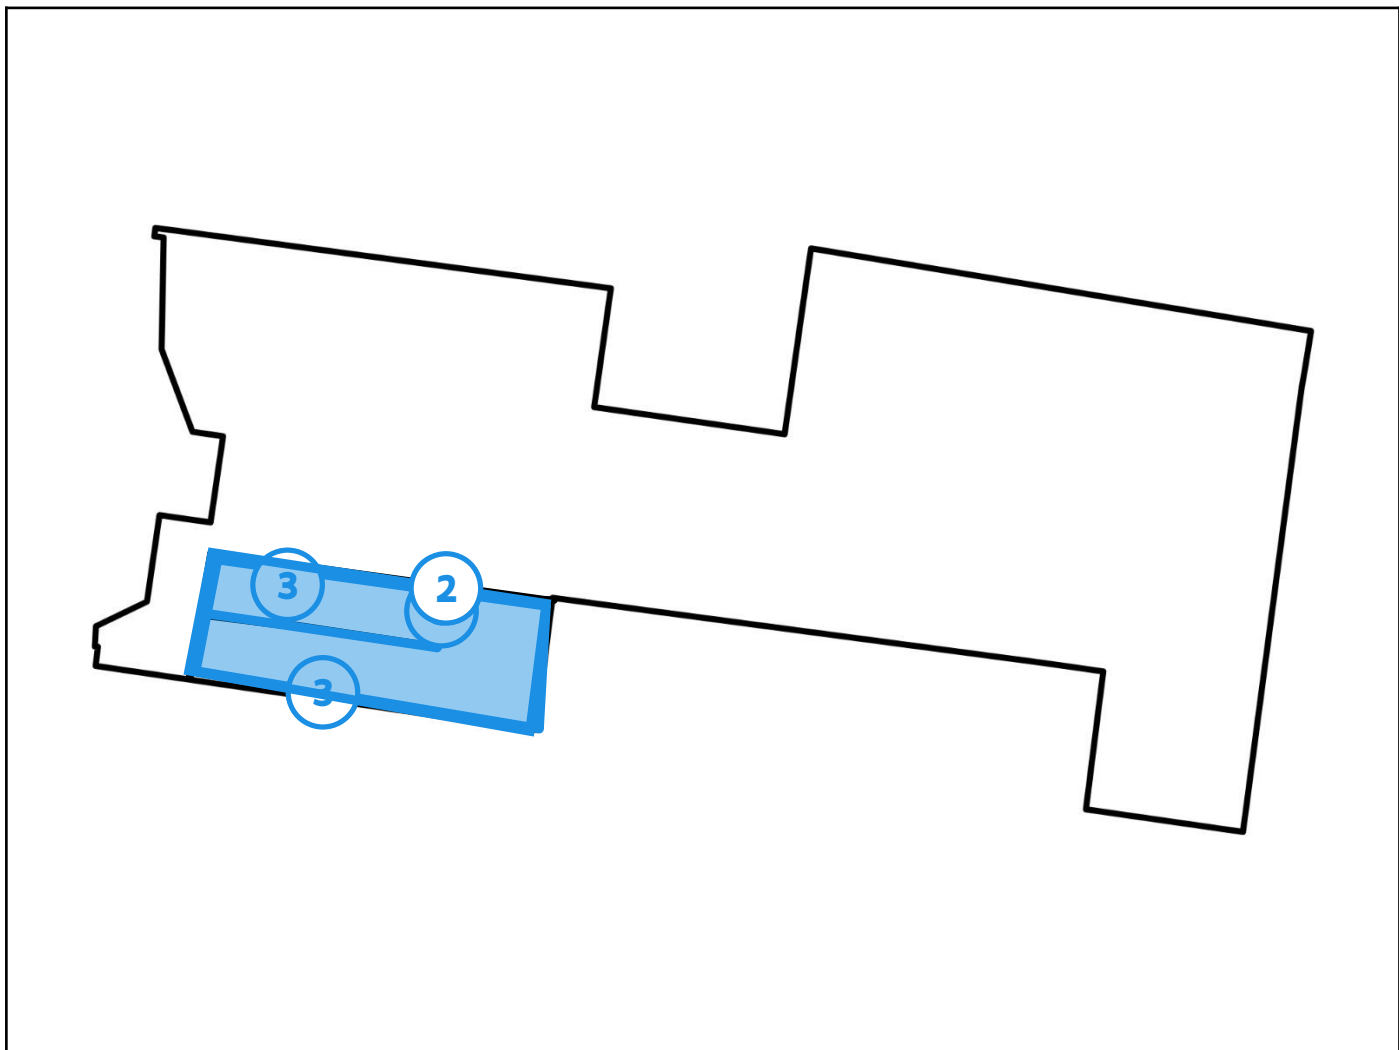
Plan 1.2: verdiep 1

Beschrijving	Type	Actie
2. pleisterwerk plafond	Geen asbest	-
3. pleisterwerk wand	Geen asbest	-

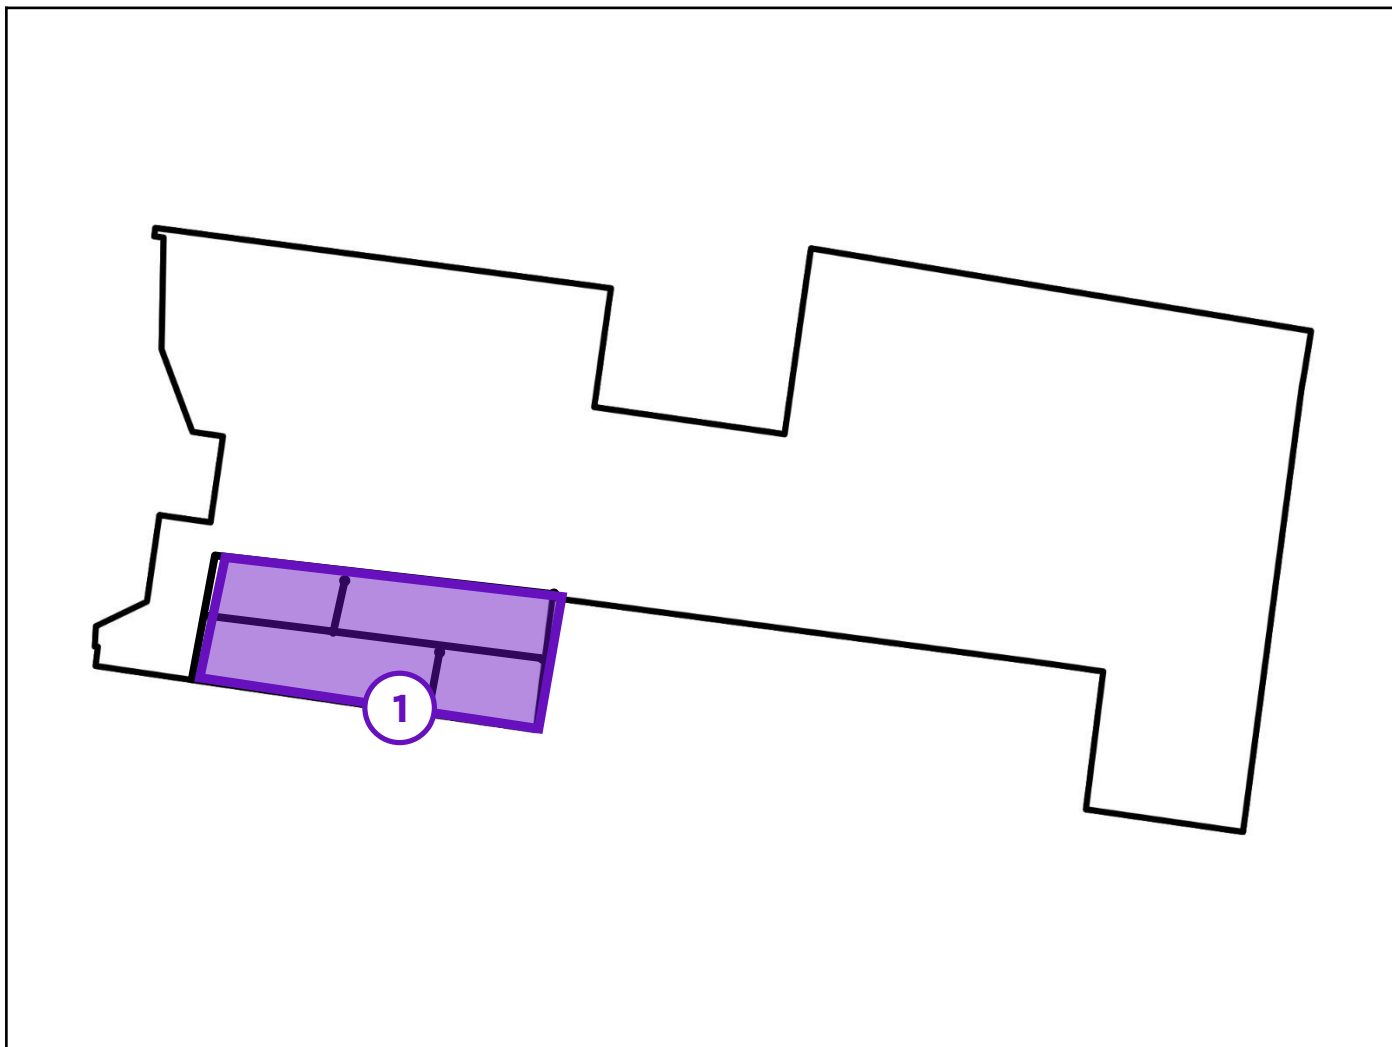
Plan 1.3: verdiep 2

Beschrijving	Type	Actie
1. onderdak niet inspecteerbaar	Beperking	-

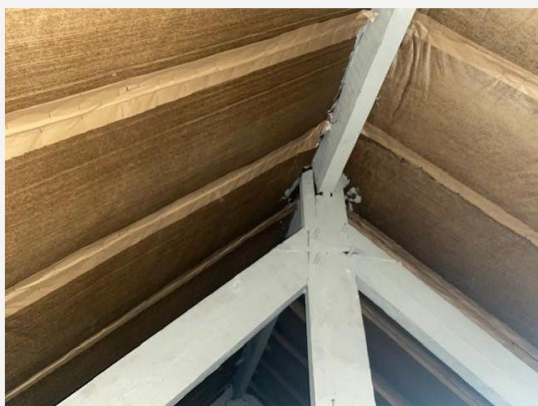
Situeringsfoto

Permanente beperking

Reden: Het te onderzoeken materiaal situeert zich hoger dan 3,50 m te rekenen vanaf een veilige ondergrond

Uitleg van de asbestdeskundige: Onderdak van binnen uit niet waar te nemen of te inspecteren.

(Asbest)materiaal	Plaat, paneel, tablet - Type Menuiserie
Karakterisatie	Asbest (verdacht)
Primaire drager	Schuin dak

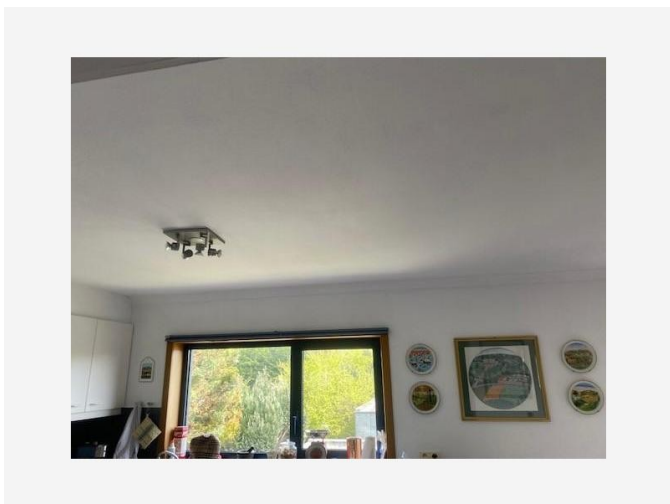
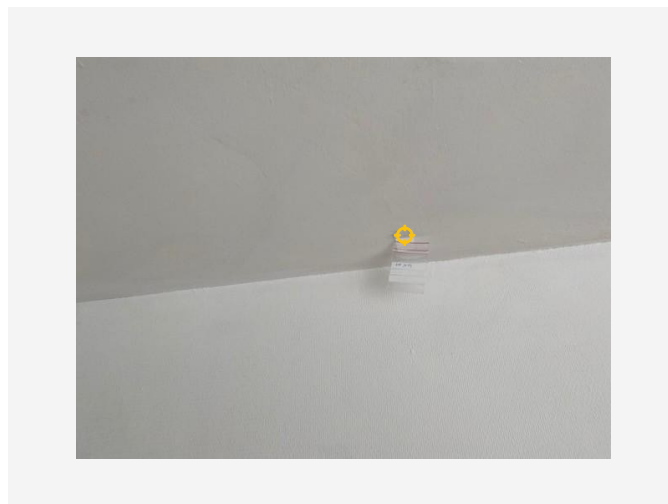
Fiche 2: pleisterwerk plafond

Geen asbest

#	Type	Referentie	Resultaat
2.1	Puntmonster	2	Geen asbest

Beschrijving	pleisterwerk plafond
Omgeving	Binnen
Primaire drager	Binnenwand

Bindmiddel van materiaal	Gips - kalk
Gebondenheid op basis van bindmiddel	Niet-hechtgebonden
Hoeveelheid (oppervlakte - dikte - aantal)	• 110,00 m ² - 2,00 cm - 1 stuk
Totaal volume	2,20 m ³
Identificatiemethode	Vaststelling met monstername
Destructieve handeling voor identificatie	Nee

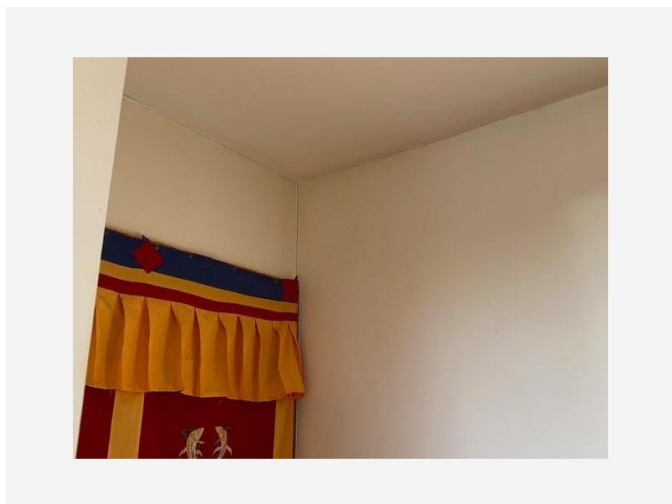
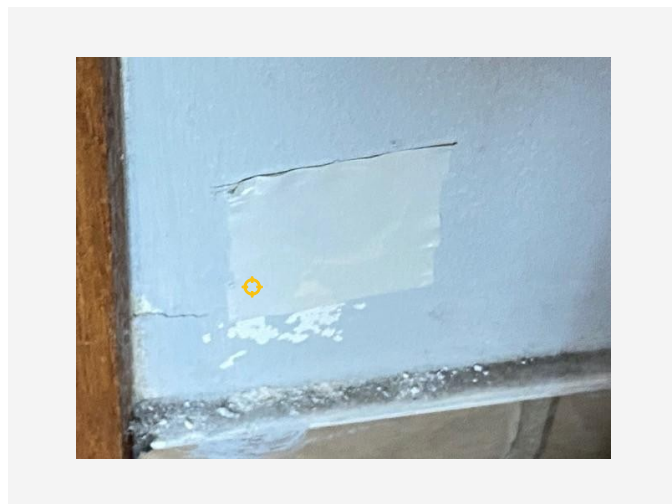
Fiche 3: pleisterwerk wand

Geen asbest

#	Type	Referentie	Resultaat
3.1	Mengmonster	1	Geen asbest

Beschrijving	pleisterwerk wand
Omgeving	Binnen
Primaire drager	Binnenwand

Bindmiddel van materiaal	Gips - kalk
Gebondenheid op basis van bindmiddel	Niet-hechtgebonden
Hoeveelheid (oppervlakte - dikte - aantal)	• 120,00 m ² - 2,00 cm - 1 stuk
Totaal volume	2,40 m ³
Identificatiemethode	Vaststelling met monstername
Destructieve handeling voor identificatie	Nee
