# Asbestinventarisatetest

Sint-Jacobsstraat 85, 8900 Ieper

Attestnummer : 20240229-000022.000

Uitgegeven op : 29.02.2024

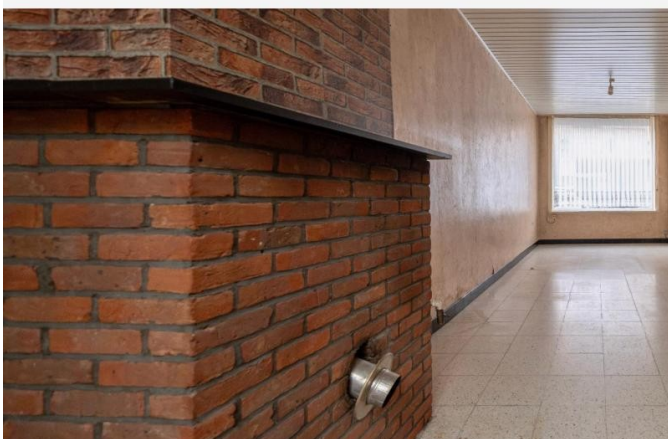
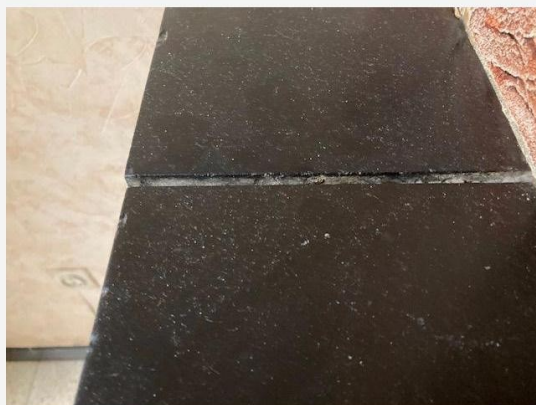
Het asbestmateriaal valt onder de mijlpaal van 2040.

Eindbeoordeling materiaalrisico	Zeer laag materiaalrisico en/of zeer lage kans op vezelvrijgave
---------------------------------	---

Gebondenheid	Categorie 1: hechtgebonden in oorsprong
Asbestsoort (vezeltype)	Alleen chrysotiel
Asbestconcentratie	Laag (< 50%)
Afschermingsgraad van het gehele materiaal	Geheel of deels (ook) vrij aan de binnenlucht
Toestand van het materiaal	Onbeschadigd, niet verweerd

Beschrijving	schoorsteentablet
Omgeving	Binnen
Primaire drager	Ruimteverwarming
Asbestmateriaal	Plaat, paneel, tablet - Type Massal
Bindmiddel van asbestmateriaal	Cement
Gebondenheid op basis van bindmiddel	Hecht
Hoeveelheid (oppervlakte - dikte - aantal)	• 0,80 m <sup>2</sup> - 1,00 cm - 1 stuk
Totaal volume	0,008 m <sup>3</sup>
Eenvoudig bereikbaar	Ja
Bevestigingswijze	• Verlijmd, ingegoten, versmeerd
Identificatiemethode	Vaststelling zonder monsternamen

- Zorg voor een veilig beheer. Vermijd het beschadigen van het asbestmateriaal. Controleer de toestand jaarlijks op wijzigingen.

- Eenvoudige handelingen: mag via doe-het-zelf of door werknemer(s) met opleidingsattest eenvoudige handelingen  
Deze methode mag in casu in binnenruimte worden toegepast gezien geen asbestvezels zichtbaar zijn en voor zover bij de verwijdering geen asbestvezels vrijkomen.

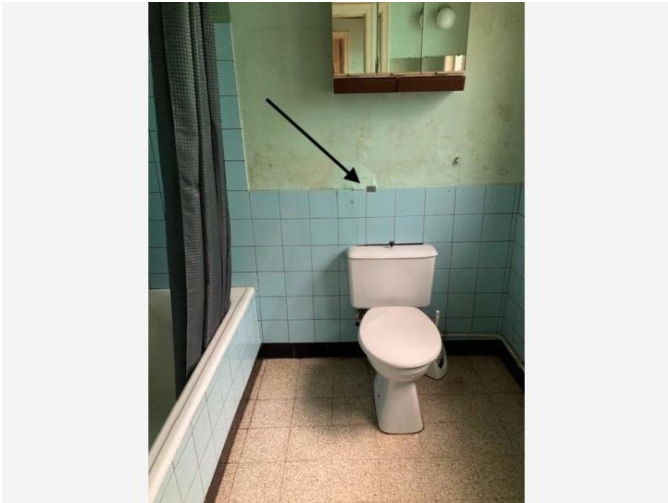
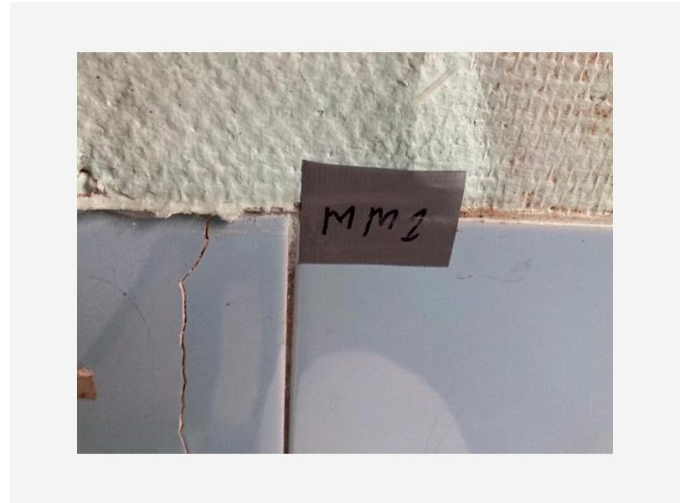
Geen asbest

#	Type	Referentie	Resultaat
3.1	Mengmonster	MM1	Geen asbest

Beschrijving	pleister muren
Omgeving	Binnen
Primaire drager	Binnenwand

<b>Bindmiddel van materiaal</b>	Gips - kalk
<b>Gebondenheid op basis van bindmiddel</b>	Niet-hechtgebonden
<b>Hoeveelheid (oppervlakte - dikte - aantal)</b>	• 166,00 m <sup>2</sup> - 0,50 cm - 1 stuk
<b>Totaal volume</b>	0,83 m <sup>3</sup>
<b>Identificatiemethode</b>	Vaststelling met monstername
<b>Destructieve handeling voor identificatie</b>	Nee
