# Asbestinventarisatetest

Izegemsestraat 37, 8880 Ledegem

Attestnummer : 20240517-000424.000

## Niet-asbestveilig

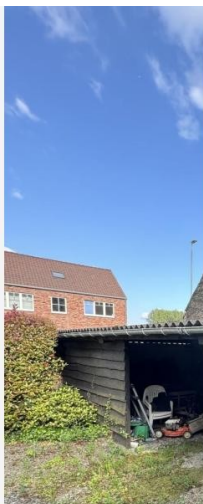
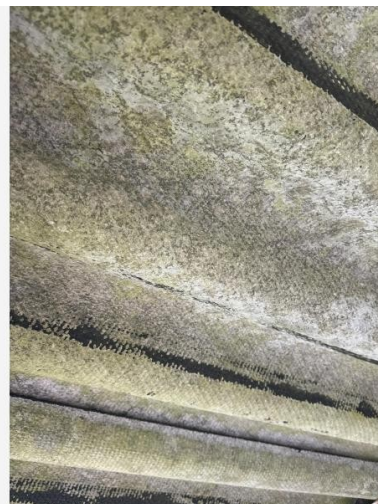
Het hemelwater wordt opgevangen door een goot. Het water komt niet terecht van de golfplaat op het grondoppervlak.

Eindbeoordeling materiaalrisico	Verhoogd materiaalrisico en/of verhoogde kans op vezelvrijgave
---------------------------------	--

Gebondenheid	Categorie 1: hechtgebonden in oorsprong
Asbestsoort (vezeltype)	Crocidoliet aanwezig

<b>Asbestconcentratie</b>	Laag (< 50%)
<b>Afschermingsgraad van het gehele materiaal</b>	Geheel of deels vrij aan de buitenlucht
<b>Toestand van het materiaal</b>	Matig beschadigd, matig verweerd

<b>Beschrijving</b>	Golfplaat bijgebouw
<b>Omgeving</b>	Buiten
<b>Primaire drager</b>	Schuin dak
<b>Asbestmateriaal</b>	Dak- en gevelbekleding - Golfplaat
<b>Bindmiddel van asbestmateriaal</b>	Cement
<b>Gebondenheid op basis van bindmiddel</b>	Hecht
<b>Hoeveelheid (oppervlakte - aantal)</b>	• 53,40 m <sup>2</sup> - 1 stuk
<b>Totale oppervlakte</b>	53,40 m <sup>2</sup>
<b>Eenvoudig bereikbaar</b>	Ja
<b>Bevestigingswijze</b>	• Geschroefd
<b>Identificatiemethode</b>	Vaststelling zonder monsternamen
<b>Destructieve handeling voor identificatie</b>	Nee

Het asbestmateriaal valt onder de mijlpaal van 2034.

Verwijderen

- Zorg voor een veilig beheer. Vermijd het beschadigen van het asbestmateriaal. Controleer de toestand jaarlijks op wijzigingen.
- Verwijder dit asbestmateriaal zo snel mogelijk. Volg de toestand goed op.
- Hemelwater dat afspoelt van asbestcement daken of gevels kan asbestdeeltjes bevatten. Gebruik het enkel voor gesloten circuits (bv. spoelen toiletten). Reinig na het vervangen van het dak of de gevel de dakgoten en regenwaterput of -ton om asbesthoudend sediment of slib te verwijderen

- Eenvoudige handelingen: mag via doe-het-zelf of door werknemer(s) met opleidingsattest eenvoudige handelingen  
Informeer jezelf: Zorg ervoor dat je goed op de hoogte bent van de lokale wet- en regelgeving met betrekking tot asbestverwijdering.

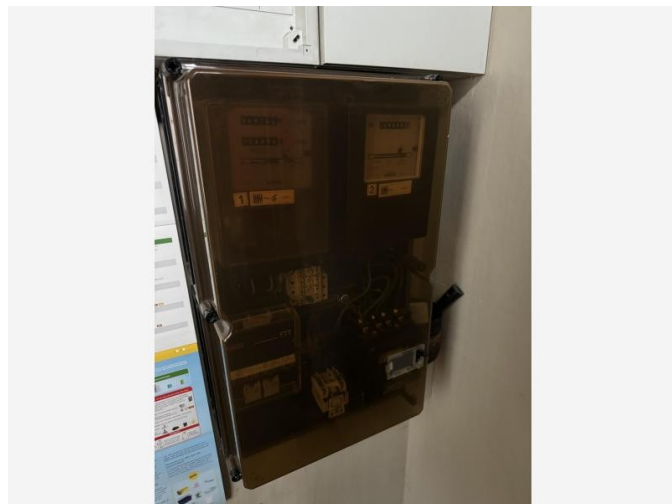
Eindbeoordeling materiaalrisico	Zeer laag materiaalrisico en/of zeer lage kans op vezelvrijgave
---------------------------------	---

Gebondenheid	Categorie 1: hechtgebonden in oorsprong
Asbestsoort (vezeltype)	Alleen chrysotiel
Asbestconcentratie	Laag (< 50%)
Afschermingsgraad van het gehele materiaal	Geheel of deels (ook) vrij aan de binnenlucht
Toestand van het materiaal	Onbeschadigd, niet verweerd

Beschrijving	Bakeliet aftakdoos
Omgeving	Binnen
Primaire drager	Communicatie en elektrische infrastructuur en uitrusting
Asbestmateriaal	Bakeliet
Bindmiddel van asbestmateriaal	Kunststof of -hars
Gebondenheid op basis van bindmiddel	Hecht

Het asbestmateriaal valt onder de mijlpaal van 2040.

Zorgvuldig beheren

- Zorg voor een veilig beheer. Vermijd het beschadigen van het asbestmateriaal. Controleer de toestand jaarlijks op wijzigingen.
- Zorg voor een veilig beheer en verwijder dit asbestmateriaal wanneer het bij werken eenvoudig bereikbaar wordt. Controleer de toestand jaarlijks op wijzigingen.

- Eenvoudige handelingen: mag via doe-het-zelf of door werknemer(s) met opleidingsattest eenvoudige handelingen  
Indien het materiaal niet beschadigd geraakt mag dit eventueel door een doe-het-zelver verwijderd worden.  
Dit is enkel mogelijk mits het nemen van de juiste voorzorgsmaatregelen en mits het materiaal goed geïmpregneerd wordt tijdens de verwijdering (elektriciteit afsluiten!). Verwijder de bakeliettoepassingen voorzichtig met handgereedschap. Hiervoor dient mogelijks een deeltje van de muur handmatig uitgebroken te worden. De asbesthoudende toepassing mag in geen geval met machinaal gereedschap verwijderd

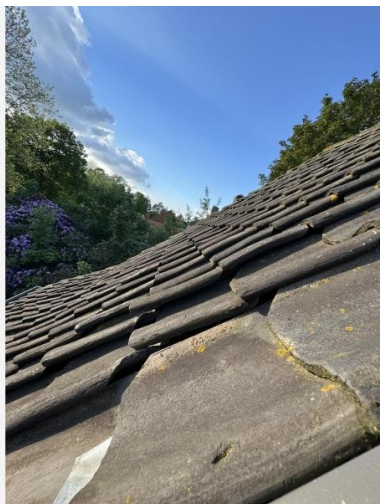
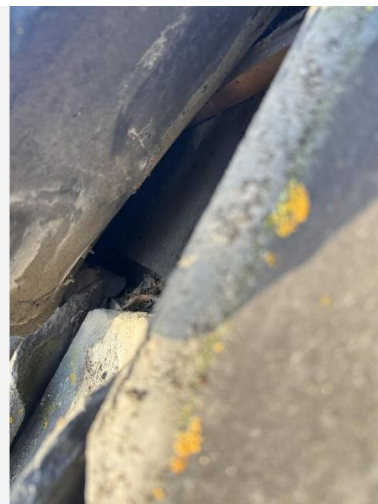
Eindbeoordeling materiaalrisico	Laag materiaalrisico en/of verlaagde kans op vezelvrijgave
Opmerking	<p>Na analyse is vastgesteld dat de menuiserie platen een concentratie van asbest Chrysotiel bevatten in het bereik van 2,0-5 massaprocent (m%). Deze concentratie wordt beschouwd als aan de lage kant binnen de context van asbestgehalten in bouwmaterialen.</p> <p>Het is belangrijk op te merken dat hoewel deze concentratie als relatief laag wordt beschouwd, elke blootstelling aan asbest potentieel gezondheidsrisico's met zich meebrengt. Langdurige blootstelling aan zelfs kleine concentraties van asbestvezels kan bijdragen aan ernstige gezondheidsproblemen.</p> <p>Daarom adviseren wij om bij het omgaan met materialen die asbest bevatten, altijd de nodige voorzorgsmaatregelen te treffen. Dit omvat het inwinnen van professioneel advies en het volgen van veiligheidsrichtlijnen zoals uiteengezet door lokale gezondheids- en veiligheidsinstanties.</p> <p>Indien verdere vragen of zorgen bestaan met betrekking tot de aanwezigheid van asbest in de menuiserie platen, raden wij aan om contact op te nemen met een gekwalificeerde asbestprofessional voor aanvullend advies en begeleiding.</p>

Gebondenheid	Categorie 1: hechtgebonden in oorsprong
Asbestsoort (vezeltype)	Alleen chrysotiel
Asbestconcentratie	Laag (< 50%)
Afschermingsgraad van het gehele materiaal	Geheel of deels (ook) vrij aan de binnenlucht
Toestand van het materiaal	Licht beschadigd, licht verweerd. Intact materiaal type Pical – asbestboard of categorie III 'gebondenheid'

#	Type	Referentie	Resultaat
3.1	Mengmonster	MM-01	Chrysotiel

Beschrijving	Onderdak woning
Omgeving	Binnen
Primaire drager	Schuin dak
Asbestmateriaal	Dak- en gevelbekleding - Plaat
Bindmiddel van asbestmateriaal	Cement
Gebondenheid op basis van bindmiddel	Hecht
Hoeveelheid (oppervlakte - dikte - aantal)	• 94,00 m <sup>2</sup> - 0,50 cm - 1 stuk
Totaal volume	0,47 m <sup>3</sup>
Eenvoudig bereikbaar	Ja
Bevestigingswijze	• Geschroefd
Identificatiemethode	Vaststelling met monstername

Het asbestmateriaal valt onder de mijlpaal van 2040.

Zorgvuldig beheren

- Zorg voor een veilig beheer. Vermijd het beschadigen van het asbestmateriaal. Controleer de toestand jaarlijks op wijzigingen.
- Zorg voor een veilig beheer en verwijder dit asbestmateriaal wanneer het bij werken eenvoudig bereikbaar wordt. Controleer de toestand jaarlijks op wijzigingen.

- Eenvoudige handelingen: mag via doe-het-zelf of door werknemer(s) met opleidingsattest eenvoudige handelingen  
Informeer jezelf: Zorg ervoor dat je goed op de hoogte bent van de lokale wet- en regelgeving met betrekking tot asbestverwijdering.

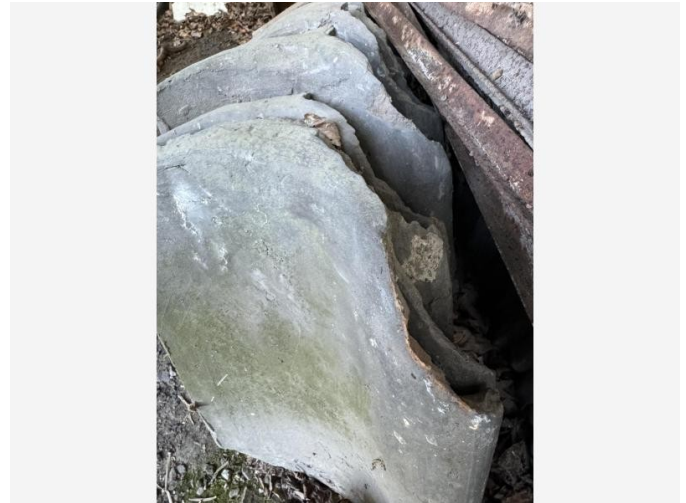
## Fiche 4: Dakbedekking

Geen asbest

#	Type	Referentie	Resultaat
4.1	Mengmonster	MM-02	Geen asbest

Beschrijving	Dakbedekking
Omgeving	Buiten
Primaire drager	Schuin dak
Bindmiddel van materiaal	Cement
