# Asbestinventarisatietest

Koning Leopold I-laan 5, 8800 Roeselare

Attestnummer : 20230508-000236.000

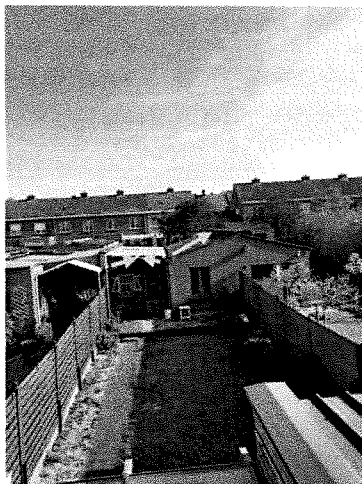
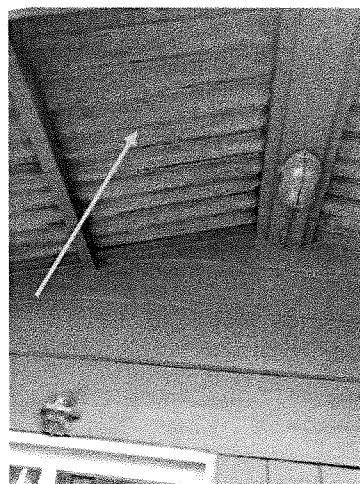
# Fiche 1: golfplaten tuinhuis

Overzichtsfoto

Detailfoto

Eindbeoordeling materiaalrisico      Laag materiaalrisico en/of verlaagde kans op vezelvrijgave

Toestand van het materiaal      Licht beschadigd, licht verweerd. Intact materiaal type Pical – asbestboard of categorie III 'gebondenheid'

Beschrijving      golfplaten tuinhuis

Asbestmateriaal      Dak- en gevelbekleding - Golfplaat

Hoeveelheid (oppervlakte - aantal)      • 25,00 m<sup>2</sup> - 1 stuk

Het asbestmateriaal valt onder de mijlpaal van 2034.

**Verwijderen**

- Zorg voor een veilig beheer. Vermijd het beschadigen van het asbestmateriaal. Controleer de toestand jaarlijks op wijzigingen.
- Voer buitenluchtmetingen uit om actuele blootstellingsrisico's in de buitenlucht te monitoren.

- Eenvoudige handelingen: mag via doe-het-zelf of door werknemer(s) met opleidingsattest eenvoudige handelingen bij verwijderen; draag voldoende beschermkledij, bij verwijderen niet breken of zagen, geen snel draaiend materiaal gebruiken.
