Asbestinventarisatetest

Meensesteenweg 546, 8800 Roeselare

Attestnummer : 20230409-000085.000

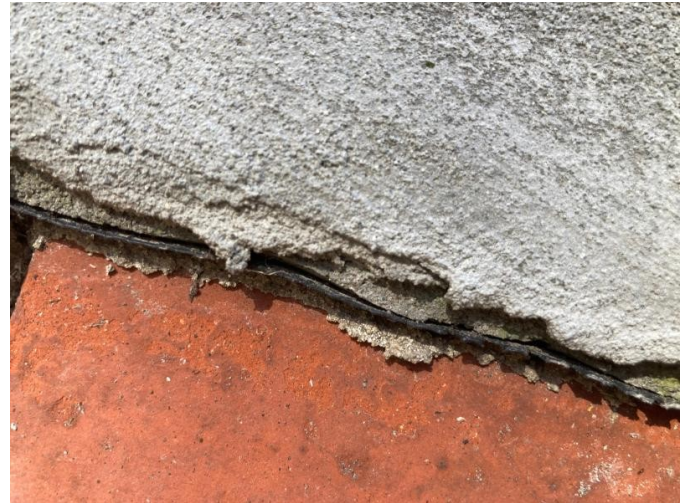
Fiche 2: crepi bezetting achtergevel

Geen asbest

#	Type	Referentie	Resultaat
2.1	Puntmonster	MM05	Geen asbest

Beschrijving	crepi bezetting achtergevel
Omgeving	Buiten
Primaire drager	Wand buitenschil
Bindmiddel van materiaal	Cement

Gebondenheid op basis van bindmiddel	Hecht
Hoeveelheid (gewicht - aantal)	• 1.300,00 kg - 1 stuk
Totaal gewicht	1.300,00 kg
Identificatiemethode	Vaststelling met monstername
Destructieve handeling voor identificatie	Nee

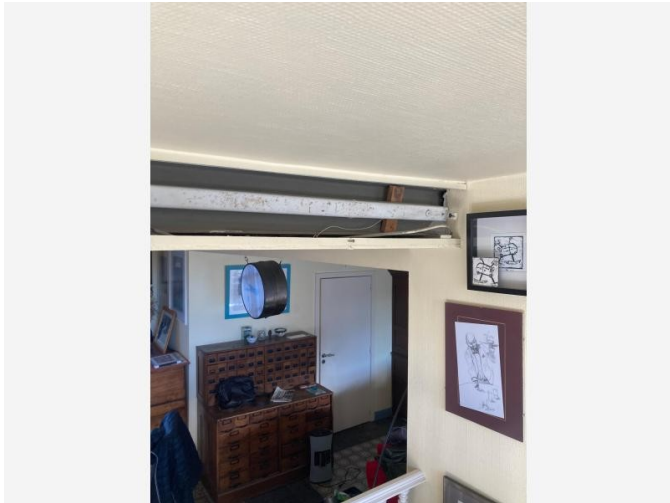
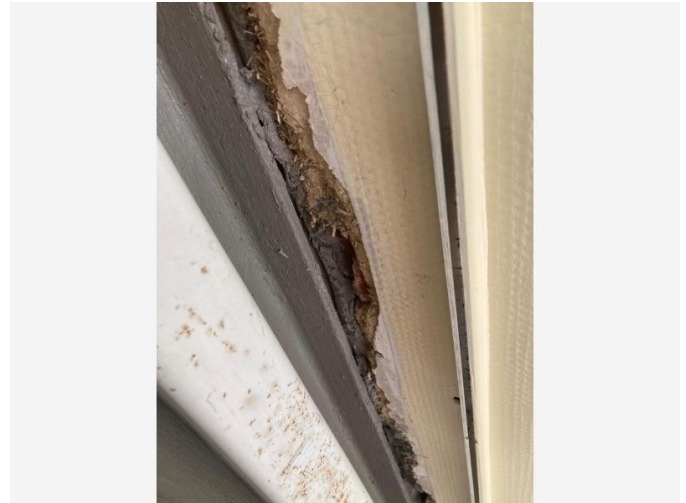
Geen asbest

#	Type	Referentie	Resultaat
5.1	Puntmonster	MM02	Geen asbest

Beschrijving	pleisterwerk plafond woning
Omgeving	Binnen
Primaire drager	Plafond
Bindmiddel van materiaal	Gips - kalk

Gebondenheid op basis van bindmiddel	Niet-hechtgebonden
Hoeveelheid (oppervlakte - dikte - aantal)	• 8,00 m ² - 1,50 cm - 1 stuk
Totaal volume	0,12 m ³
Identificatiemethode	Vaststelling met monstername
Destructieve handeling voor identificatie	Nee
Opmerking	staalname : individuele ruimte (voute) - geen staalnames andere locaties in gevolge van afwezigheid pleisterwerk plafond of vals plafond (gyproc) --- aangeduide zones op plan enige ruimte met pleisterwerk
