Asbestinventarisatetest

Ronsaardbekestraat 47, 8000 Brugge

Attestnummer : 20231025-000438.000

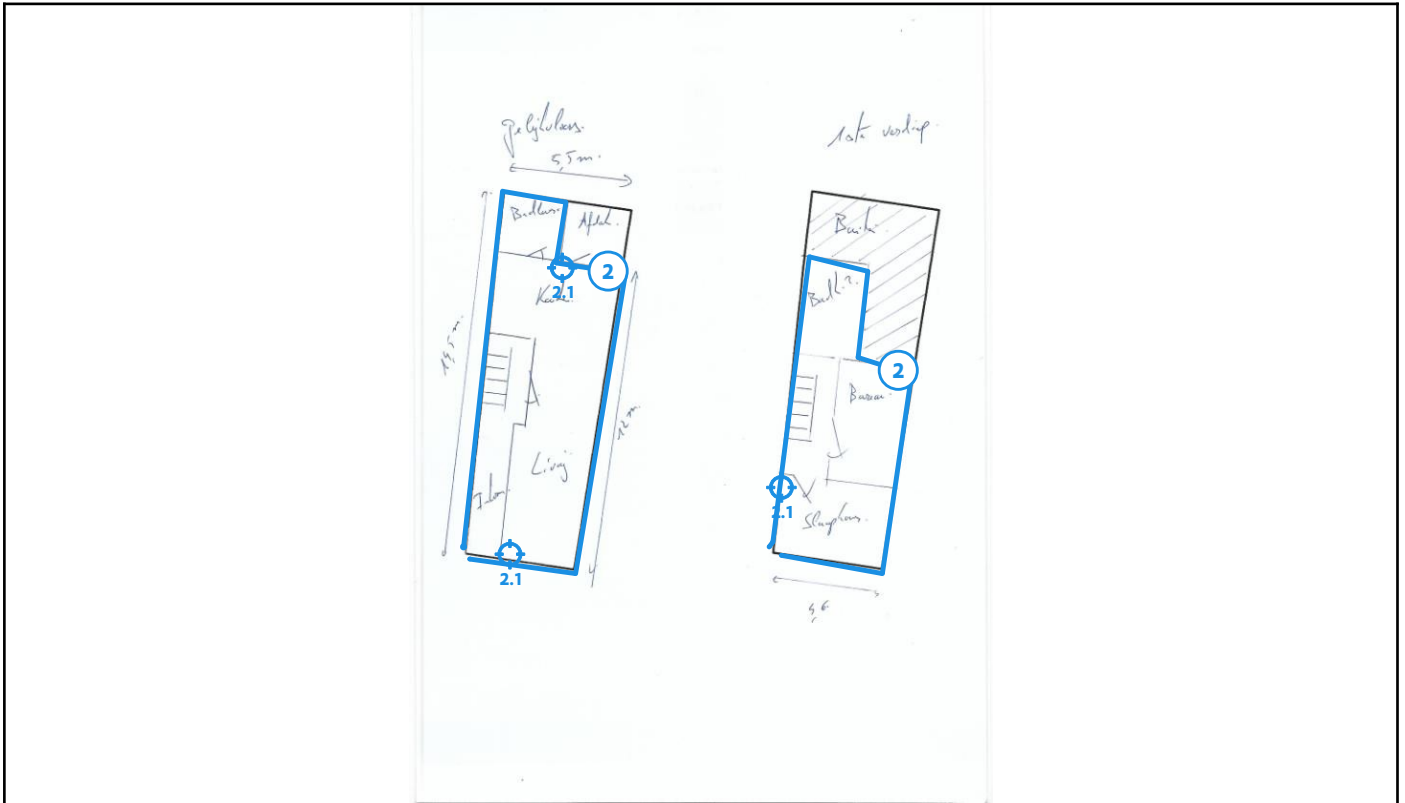
Plan 1.1: Gelijkvloers & 1ste verdiep

Beschrijving	Type	Actie
2. Pleisterwerk op de muren	Geen asbest	-
2.1 Code: MM01	Mengmonster	-

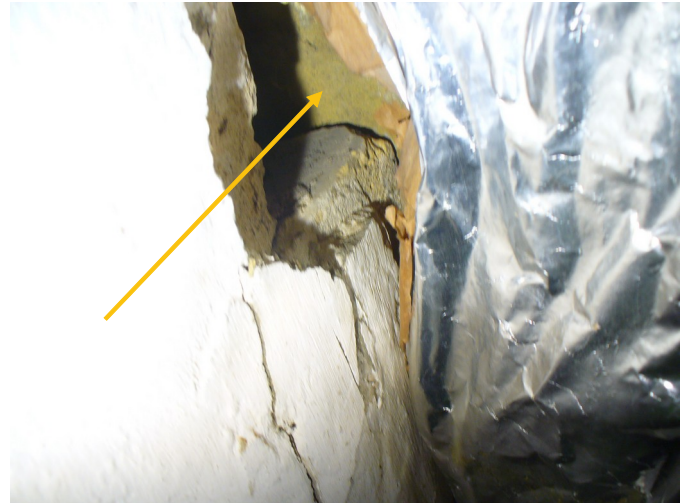
Overzichtsfoto

Detailfoto

Geen asbest

#	Type	Referentie	Resultaat
1.1	Puntmonster	MM03	Geen asbest

Beschrijving	Onderdakplaten Minuiserite
Omgeving	Binnen
Primaire drager	Schuin dak
Bindmiddel van materiaal	Cement

Gebondenheid op basis van bindmiddel	Hecht
Hoeveelheid (oppervlakte - dikte - aantal)	• 50,00 m ² - 0,50 cm - 1 stuk
Totaal volume	0,25 m ³
Identificatiemethode	Vaststelling met monstername
Destructieve handeling voor identificatie	Nee

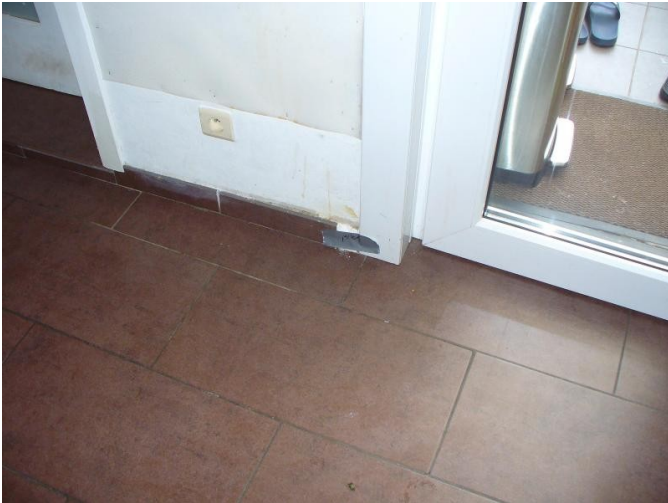
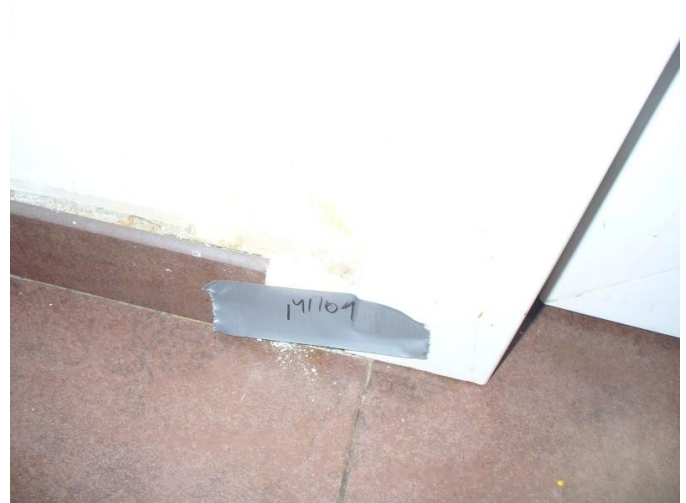
Fiche 2: Pleisterwerk op de muren

Overzichtsfoto

Detailfoto

Geen asbest

#	Type	Referentie	Resultaat
2.1	Mengmonster	MM01	Geen asbest

Beschrijving	Pleisterwerk op de muren
Omgeving	Binnen
Primaire drager	Binnenwand
Bindmiddel van materiaal	Gips - kalk

Gebondenheid op basis van bindmiddel	Niet-hechtgebonden
Hoeveelheid (oppervlakte - dikte - aantal)	• 200,00 m ² - 0,50 cm - 1 stuk
Totaal volume	1,00 m ³
Identificatiemethode	Vaststelling met monstername
Destructieve handeling voor identificatie	Nee

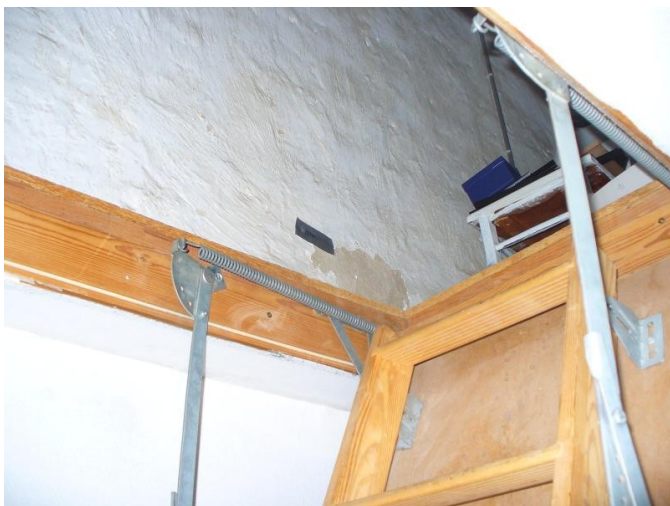
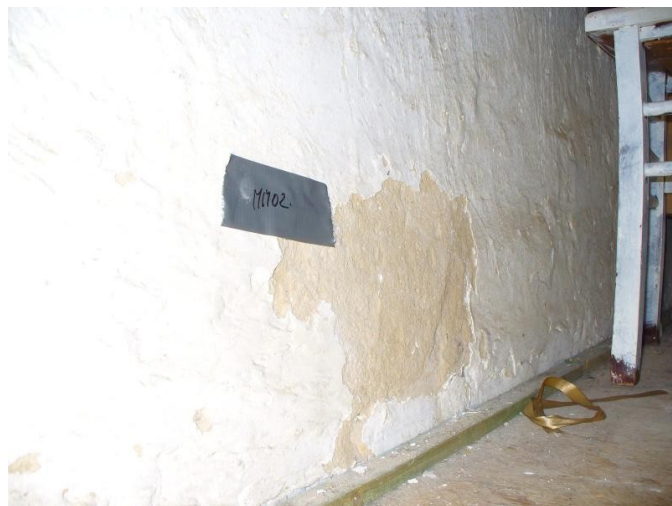
Fiche 3: Pleisterwerk Plafond

Overzichtsfoto

Detailfoto

Geen asbest

#	Type	Referentie	Resultaat
3.1	Mengmonster	MM02	Geen asbest

Beschrijving	Pleisterwerk Plafond
Omgeving	Binnen
Primaire drager	Plafond
Bindmiddel van materiaal	Gips - kalk

Gebondenheid op basis van bindmiddel	Niet-hechtgebonden
Hoeveelheid (oppervlakte - dikte - aantal)	• 80,00 m ² - 0,50 cm - 1 stuk
Totaal volume	0,40 m ³
Identificatiemethode	Vaststelling met monstername
Destructieve handeling voor identificatie	Nee
