# Asbestinventarisatetest

Ter Abdijhoeve 24/0001, 8530 Harelbeke

Attestnummer : 20230828-000482.000

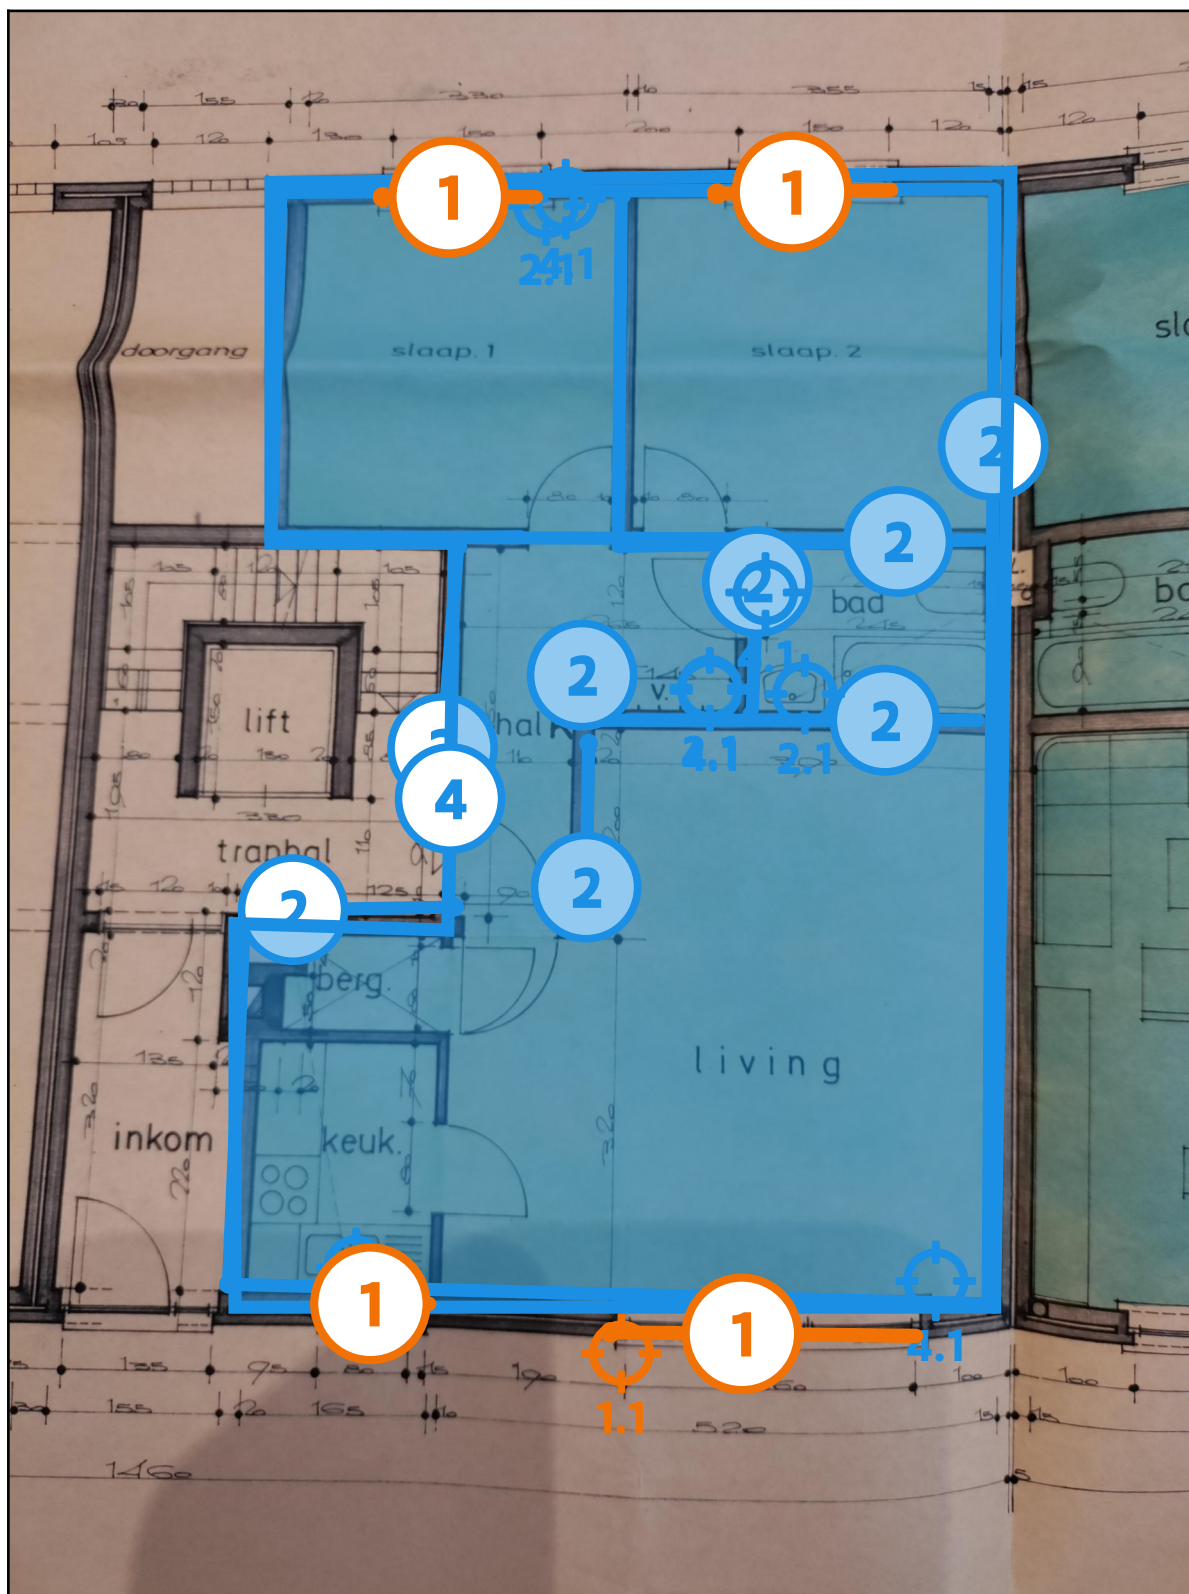
## Plan 1.1: appartement K (gelijkvloers)

1. mastiek buitenschrijnwerk	Asbestmateriaal	<a href="#">Verwijderen</a>
1.1 Code: 4	Puntmonster	-
2. pleisterwerk muren	Geen asbest	-
2.1 Code: 1	Mengmonster	-
4. pleistwerk plafond	Geen asbest	-
4.1 Code: 2	Mengmonster	-

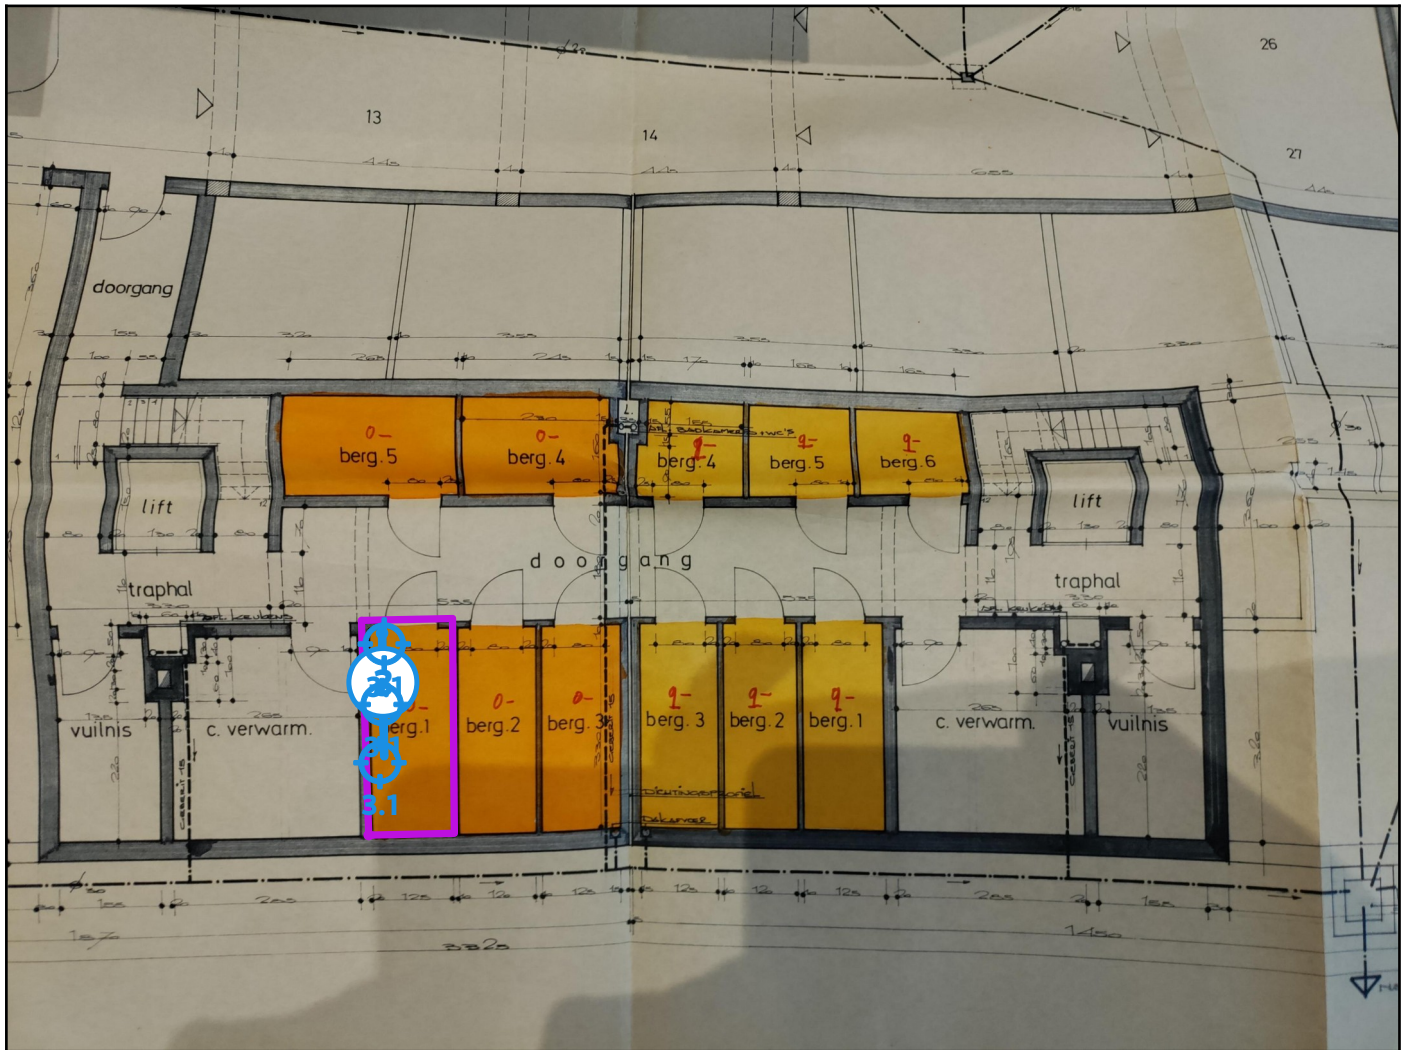
## Plan 1.2: kelderverdieping (kelderberging 01)

Beschrijving	Type	Actie
3. leidingsisolatie kelderberging	Geen asbest	-
3.1 Code: 3	Mengmonster	-

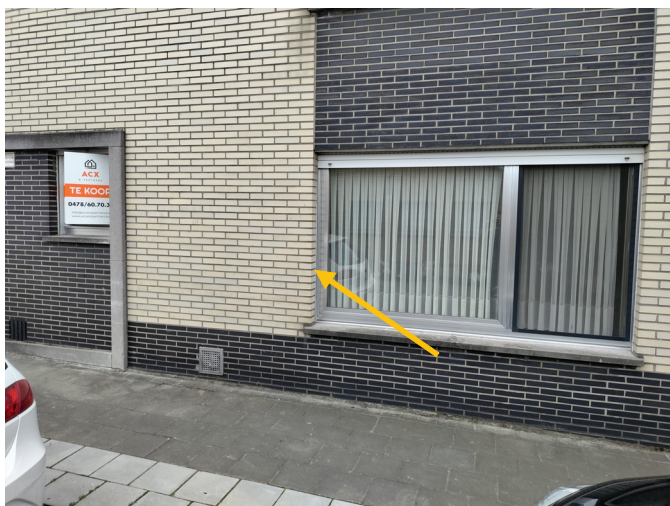
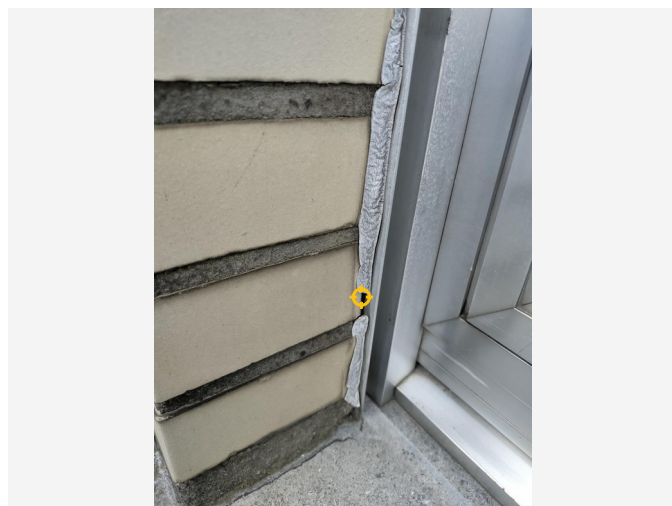
Overzichtsfoto

Detailfoto

Eindbeoordeling materiaalrisico	Verhoogd materiaalrisico en/of verhoogde kans op vezelvrijgave
---------------------------------	--

Gebondenheid	Categorie 1: hechtgebonden in oorsprong
Asbestsoort (vezeltype)	Alleen chrysotiel
Asbestconcentratie	Laag (< 50%)
Afschermingsgraad van het gehele materiaal	Geheel of deels vrij aan de buitenlucht
Toestand van het materiaal	Matig beschadigd, matig verweerd

#	Type	Referentie	Resultaat
1.1	Puntmonster	4	Chrysotiel

Beschrijving	mastiek buitenschrijnwerk
Omgeving	Buiten
Primaire drager	Wandopening verticaal (raam, deur, ...)
Asbestmateriaal	In-situ afwerkingslagen - Pasta, stopverf, voegsel, stopsel, vulsel, mastiek, kittens, ...
Bindmiddel van asbestmateriaal	Kittens, mastiek, pasta

Het asbestmateriaal valt onder de mijlpaal van 2040.

- Zorg voor een veilig beheer. Vermijd het beschadigen van het asbestmateriaal. Controleer de toestand jaarlijks op wijzigingen.
- Verwijder dit asbestmateriaal zo snel mogelijk. Volg de toestand goed op.

- Couveuzesak (erkend asbestverwijderaar)  
Gelet op de bevestigingswijze (versmeerd), kan mastiek enkel worden verwijderd door een erkend verwijderaar. Als gevolg van de bevestiging zal de verwijdering een beschadiging/verbrokkeling van deze toepassing teweeg brengen wat gezondheidsrisico's kan inhouden.

Enkel een erkend verwijderaar kan een veilige en volledige verwijdering garanderen.

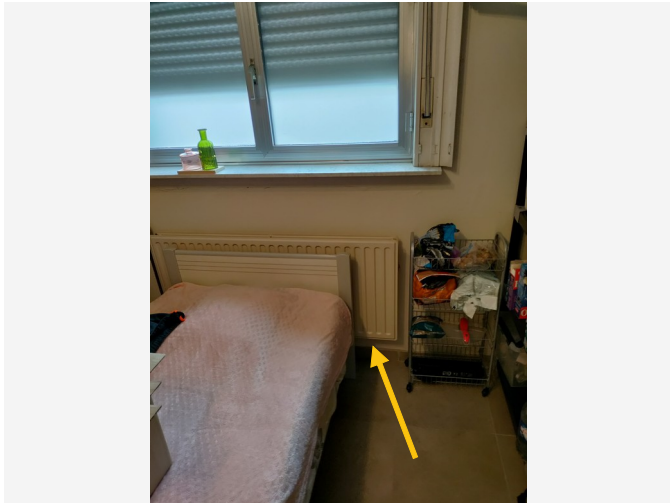
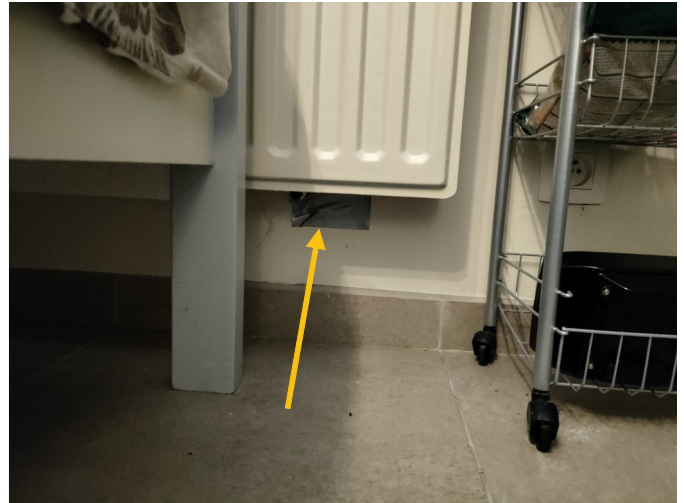
## Fiche 2: pleisterwerk muren

Overzichtsfoto

Detailfoto

Geen asbest

#	Type	Referentie	Resultaat
2.1	Mengmonster	1	Geen asbest

Beschrijving	pleisterwerk muren
Omgeving	Binnen
Primaire drager	Binnenwand
Bindmiddel van materiaal	Gips - kalk

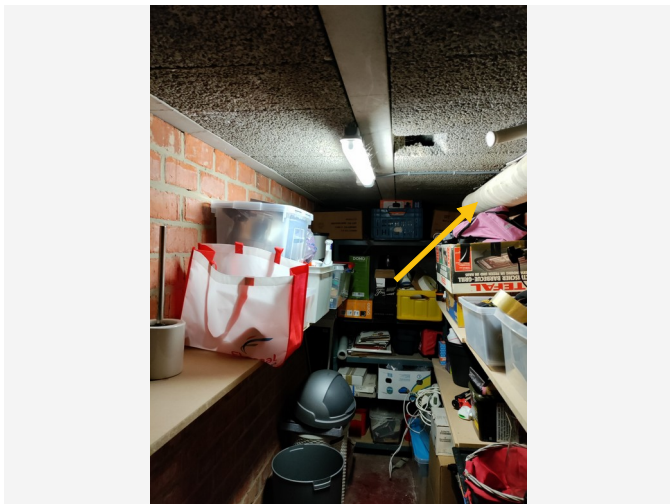
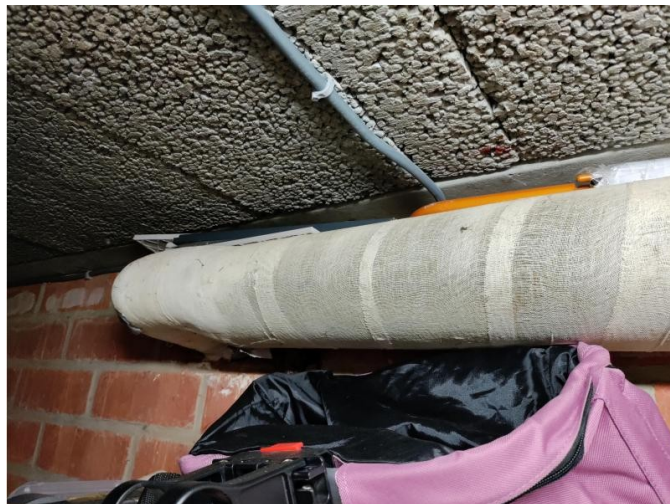
Overzichtsfoto

Detailfoto

Geen asbest

#	Type	Referentie	Resultaat
3.1	Mengmonster	3	Geen asbest

Beschrijving	leidingsisolatie kelderberging
Omgeving	Binnen
Primaire drager	Sanitaire infrastructuur en uitrusting (toe- en afvoer)
Bindmiddel van materiaal	Gips - kalk

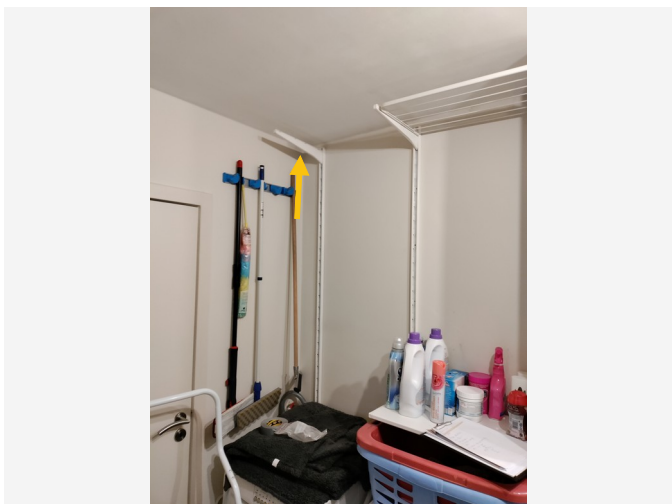
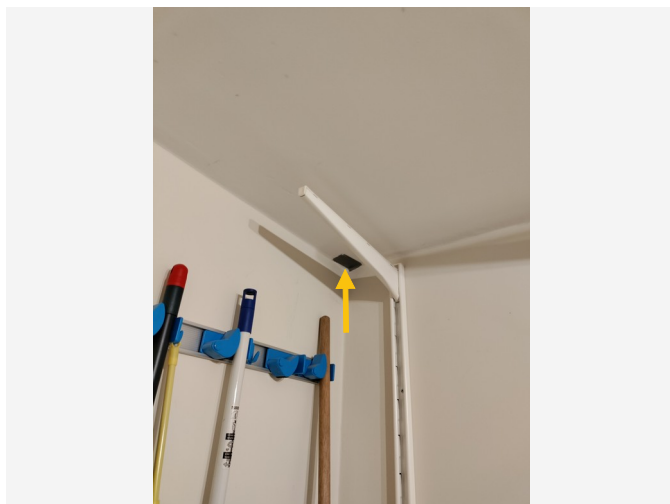
## Fiche 4: pleistwerk plafond

Overzichtsfoto

Detailfoto

Geen asbest

#	Type	Referentie	Resultaat
4.1	Mengmonster	2	Geen asbest

Beschrijving	pleistwerk plafond
Omgeving	Binnen
Primaire drager	Plafond
Bindmiddel van materiaal	Gips - kalk
