# Asbestinventarisatetest

Tieltsteenweg 23/5, 8780 Oostrozebeke

Attestnummer : 20230328-000383.000

Uitgegeven op : 28.03.2023

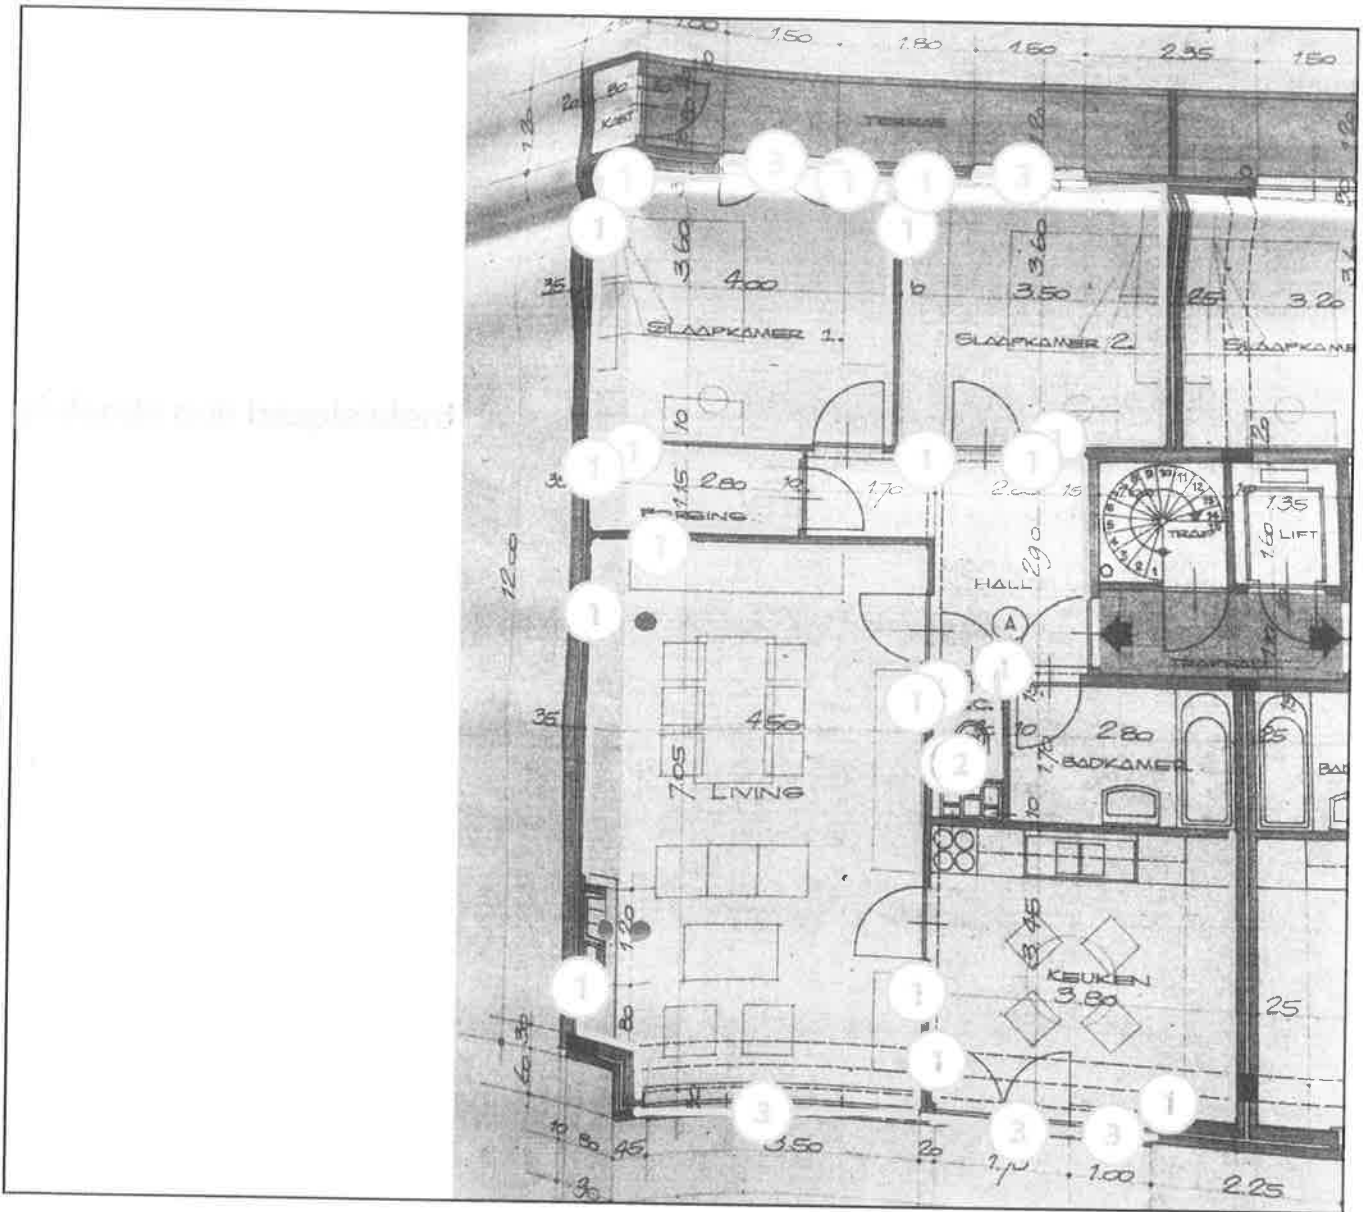
# Plan 1.1: plan appartement

Beschrijving	Type	Actie
1. pleisterwerk	Asbestmateriaal	Zorgvuldig behouden
2. nieuwe cv installatie	Uitsluiting	-
3. mastiek aan de ramen	Uitsluiting	-

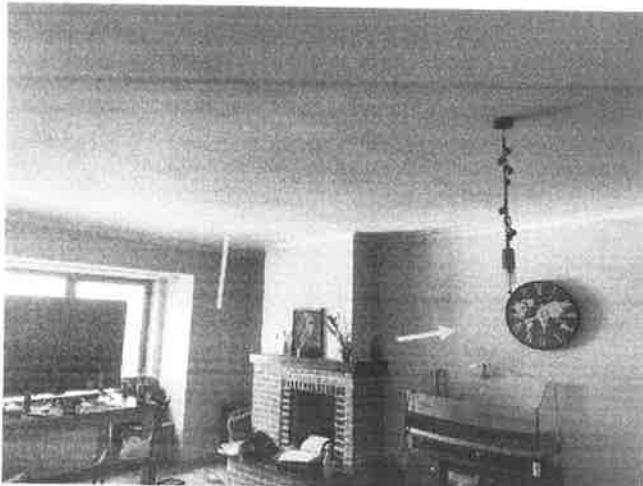
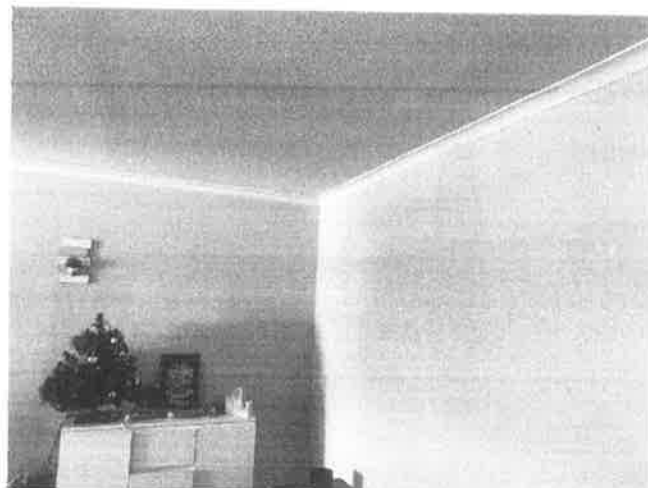
Overzichtsfoto

Detailfoto

Eindbeoordeling materiaalisico

Zeer laag materiaalisico en/of zeer lage kans op vezelvrijgave

Gebondenheid	Categorie 2: niet-hechtgebonden met matrix
Asbestsoort (vezeltype)	Crocidoliet aanwezig
Asbestconcentratie	Laag (< 50%)
Afschermingsgraad van het gehele materiaal	Niet stootvaste afscherming
Toestand van het materiaal	Onbeschadigd, niet verweerd

Beschrijving	pleisterwerk
Omgeving	Binnen
Primaire drager	Binnenwand
Asbestmateriaal	In-situ afwerkingslagen - Pleisterwerk (wand, plafond, ...)
Bindmiddel van asbestmateriaal	Gips - kalk
Gebondenheid op basis van bindmiddel	Niet-hechtgebonden
Hoeveelheid (oppervlakte - dikte - aantal)	• 350,00 m <sup>2</sup> - 0,20 cm - 1 stuk

<b>Totaal volume</b>	0,70 m <sup>3</sup>
<b>Eenvoudig bereikbaar</b>	Ja
<b>Bevestigingswijze</b>	<ul style="list-style-type: none"><li>• Verlijmd, ingegoten, versmeerd</li></ul>
<b>Identificatiemethode</b>	Vaststelling zonder monstername Motivatie: Op vraag van de eigenaar-opdrachtgever werd geen monstername uitgevoerd
<b>Destructieve handeling voor identificatie</b>	Nee
<b>Opmerking</b>	De muren en de plafonds van het appartement zijn volledig bepleisterd. Het pleisterwerk is overal oververfd of behangen. Dus veilig ingekapseld Er werd geen stalen genomen.

Het asbestmateriaal valt onder de mijlpaal van 2040.

- Zorg voor een veilig beheer. Vermijd het beschadigen van het asbestmateriaal. Controleer de toestand jaarlijks op wijzigingen.
- Voer bijkomende staalname(s) uit.

- Hermetische zone (erkend asbestverwijderaar)  
Indien de status van het pleisterwerk niet bewezen asbestveilig is ( staalname ) kan het pleisterwerk enkel door erkend asbestverwijderaar via hermetische zone techniek verwijderd worden.

Aangezien er geen staalname is gebeurd luidt het advies dat bij werkzaamheden of het bereiken van de mijlpaal datum 2040 om alsnog staalname te doen om dat asbeststatus van het pleisterwerk te onderzoeken.

Zolang deze niet gekend is, is bij het verwijderen van schilderwerken / behangpapier voorzichtig geboden en passende beschermende maatregelen te nemen.

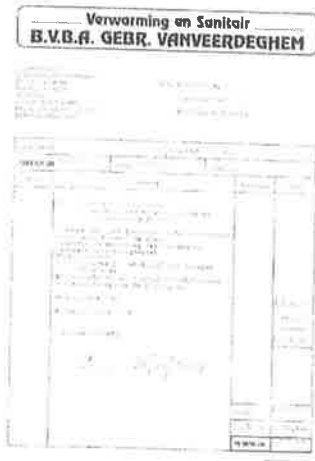
*Stuuringsfoto*

Bouwjaar: 2008

*Constructies gebouwd vanaf 2001 moeten niet onderzocht worden*

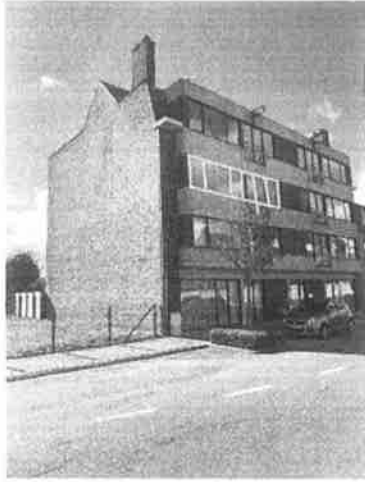
*Situeringfoto*

**Bouwjaar:** 2019

*Constructies gebouwd vanaf 2001 moeten niet onderzocht worden*
