Asbestinventarisatetest

Timmermanstraat 10, 8400 Oostende

Attestnummer : 20240527-000539.000

Uitgegeven op : 27.05.2024

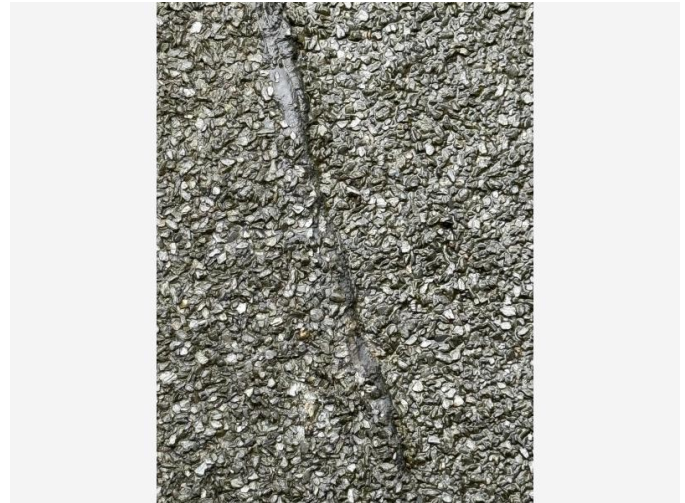
Fiche 4: Roofing

Overzichtsfoto

Detailfoto

Geen asbest

#	Type	Referentie	Resultaat
4.1	Puntmonster	003	Geen asbest

Beschrijving	Roofing
Omgeving	Buiten
Primaire drager	Plat dak
Bindmiddel van materiaal	Bitumen (roofing, teer, asfalt)

Gebondenheid op basis van bindmiddel	Hecht
Hoeveelheid (oppervlakte - aantal)	• 8,00 m ² - 1 stuk
Totale oppervlakte	8,00 m ²
Identificatiemethode	Vaststelling met monstername
Destructieve handeling voor identificatie	Nee
Opmerking	Staalname tot op de eventuele onderliggende lagen is niet mogelijk zonder uitbreiding naar een destructief onderzoek.
