Asbestinventarisatetest

Grotestraat 25/Appartement, 8420 De Haan

Attestnummer : 20240521-000234.000

Uitgegeven op : 21.05.2024

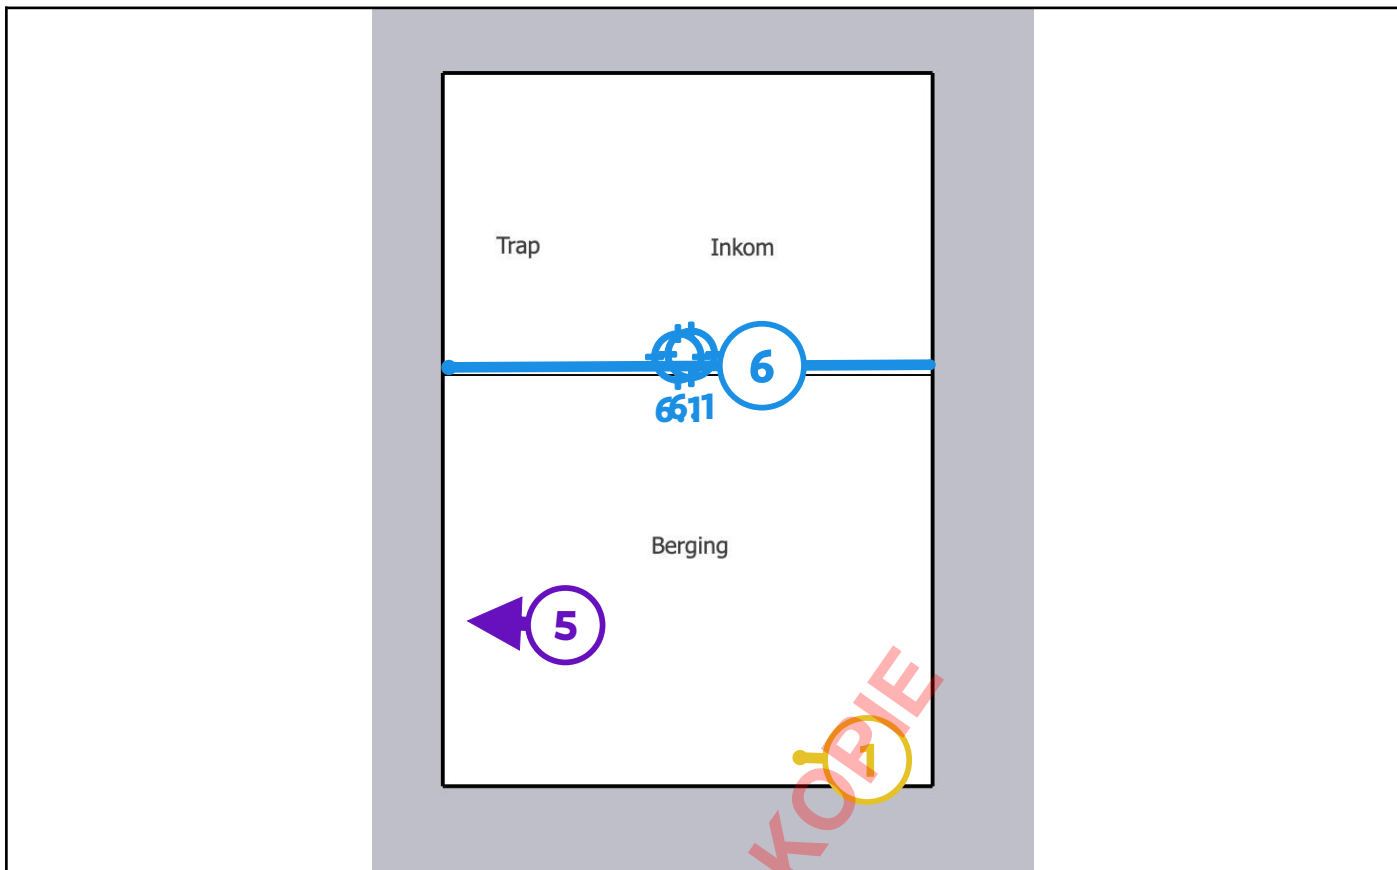
Plan 1.1: Grondplan - GLVL

Beschrijving	Type	Actie
1. Elementen in bakeliet - Berging	Asbestmateriaal	Zorgvuldig beheren
5. Elektrische verwarming/boiler - Appartement (Bouwjaar ongekend)	Advies	-
6. Verlaag/laagje pleister - Muur inkom	Geen asbest	-
6.1 Code: 90747 - 1	Mengmonster	-

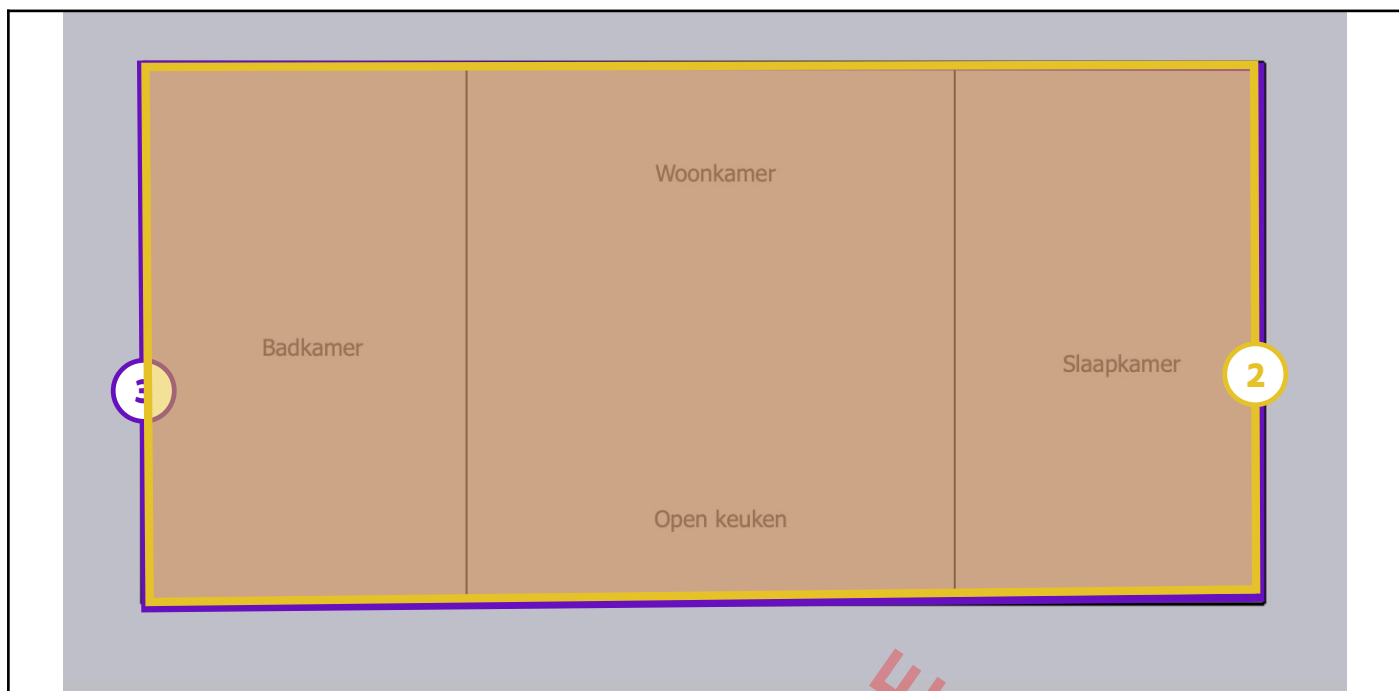
Plan 1.5: Grondplan - Verdieping

Beschrijving	Type	Actie
2. Onderdakplaten - Onder schuine daken	Asbestmateriaal	Zorgvuldig beheren
3. Vinylvloer/tapijtvloer - Verdieping	Advies	-

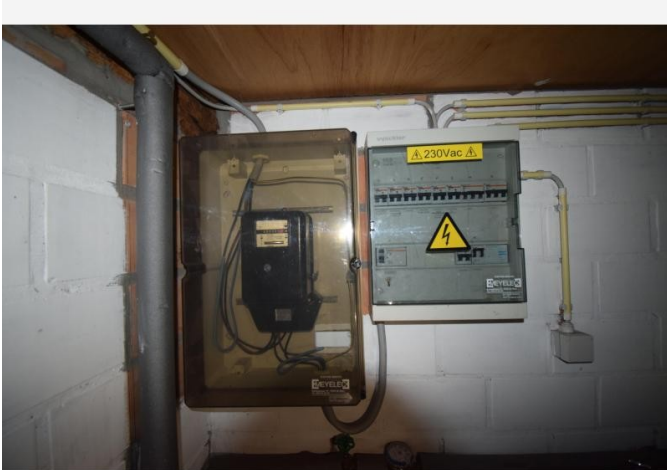
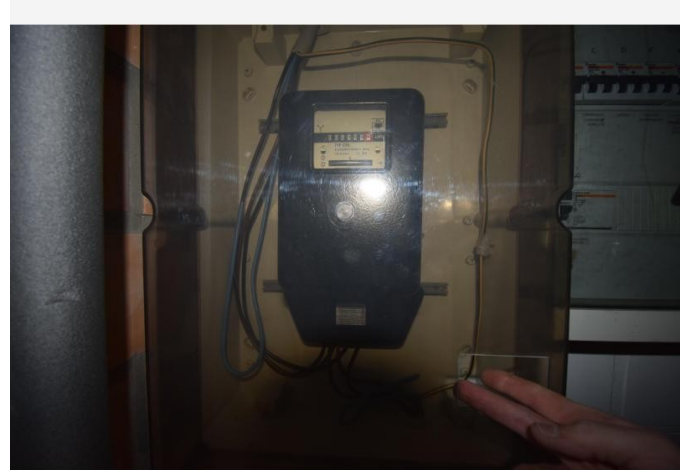
Overzichtsfoto

Detailfoto

Eindbeoordeling materiaalrisico	Laag materiaalrisico en/of verlaagde kans op vezelvrijgave
---------------------------------	--

Gebondenheid	Categorie 1: hechtgebonden in oorsprong
Asbestsoort (vezeltype)	Crocidoliet aanwezig
Asbestconcentratie	Laag (< 50%)
Afschermingsgraad van het gehele materiaal	Geheel of deels (ook) vrij aan de binnenlucht
Toestand van het materiaal	Onbeschadigd, niet verweerd

Beschrijving	Elementen in bakeliet - Berging
Omgeving	Binnen
Primaire drager	Communicatie en elektrische infrastructuur en uitrusting
Asbestmateriaal	Plaat, paneel, tablet - Type Bakeliet
Bindmiddel van asbestmateriaal	Kunststof of -hars
Gebondenheid op basis van bindmiddel	Hecht

Hoeveelheid (oppervlakte - dikte - aantal)	<ul style="list-style-type: none">• 0,10 m² - 5,00 cm - 1 stuk
Totaal volume	0,005 m ³
Eenvoudig bereikbaar	Ja
Bevestigingswijze	<ul style="list-style-type: none">• Geschroefd
Identificatiemethode	Vaststelling zonder monstername
Destructieve handeling voor identificatie	Nee

- Zorg voor een veilig beheer. Vermijd het beschadigen van het asbestmateriaal. Controleer de toestand jaarlijks op wijzigingen.

- Eenvoudige handelingen: mag via doe-het-zelf of door werknemer(s) met opleidingsattest eenvoudige handelingen
In binnenruimtes mag u alleen hechtgebonden asbest verwijderen dat niet beschadigd is. Dat betekent dat het materiaal volledig intact is en er geen vrije asbestvezels zichtbaar zijn. Opgelet: ook tijdens het verwijderen moet het asbest intact blijven. Bijgevolg dient men de toepassing dus te verwijderen zonder te breken of schade toe te brengen (In hun geheel). Indien dit niet mogelijk is mag je de asbest-toepassing niet zelf verwijderen en dien je een erkend verwijderaar aan te spreken.

Draag steeds de nodige beschermingsmiddelen (Minimaal een FFP3 mondkmasker of (half)gelaatsmasker met P3-filter en wegwerphandschoenen). Draag veiligheidsschoenen/bril/helm/wegwerp-overall (Minimaal Cat III type 5/6), indien noodzakelijk.

Bevochtig/fixeer het materiaal voor de verwijdering en sla het nadien op in een gesloten dubbele verpakking met asbeststicker. Contacteer uw recyclagepark voor een correcte inlevering of schakel een erkend verwijderaar in.

Verwijder de materialen één voor één bij voorkeur manueel. Handwerktuigen of in laatste instantie traagdraaiend gereedschap kunnen ook gebruikt worden.

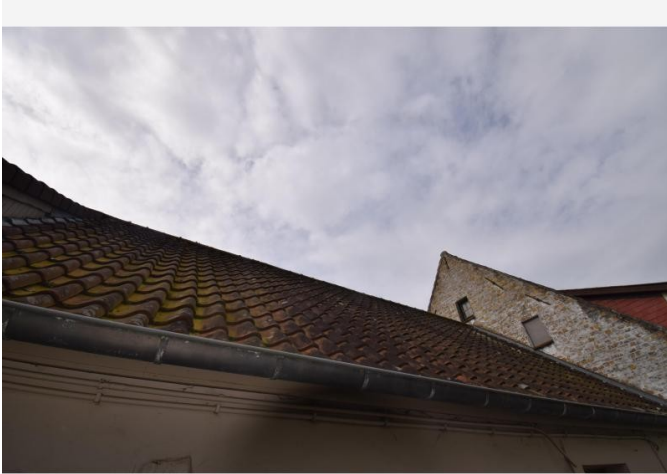
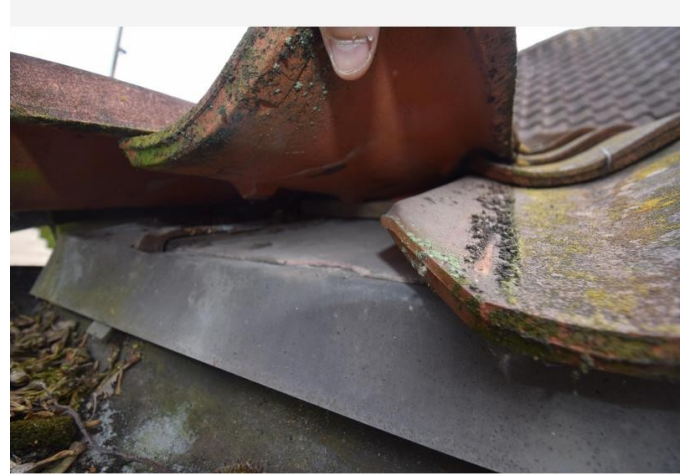
Overzichtsfoto

Detailfoto

Eindbeoordeling materiaalrisico	Laag materiaalrisico en/of verlaagde kans op vezelvrijgave
---------------------------------	--

Gebondenheid	Categorie 1: hechtgebonden in oorsprong
Asbestsoort (vezeltype)	Crocidoliet aanwezig
Asbestconcentratie	Laag (< 50%)
Afschermingsgraad van het gehele materiaal	Geheel of deels vrij aan de buitenlucht
Toestand van het materiaal	Licht beschadigd, licht verweerd. Intact materiaal type Pical – asbestboard of categorie III 'gebondenheid'

Beschrijving	Onderdakplaten - Onder schuine daken
Omgeving	Buiten
Primaire drager	Schuin dak
Asbestmateriaal	Plaat, paneel, tablet - Type Menuiserite
Bindmiddel van asbestmateriaal	Cement

Gebondenheid op basis van bindmiddel	Hecht
Hoeveelheid (oppervlakte - dikte - aantal)	<ul style="list-style-type: none"> • 65,00 m² - 0,30 cm - 1 stuk
Totaal volume	0,195 m ³
Eenvoudig bereikbaar	<p>Nee</p> <ul style="list-style-type: none"> • Het asbestmateriaal is bedekt (uitgezonderd laag verf, coating, behang, kunststof, textiel) en het wegnemen van het bedekkende materiaal kan niet zonder het bedekkende materiaal te beschadigen.
Bevestigingswijze	<ul style="list-style-type: none"> • Geklemd • Genageld, geniet
Identificatiemethode	Vaststelling zonder monsternamen
Destructieve handeling voor identificatie	Nee
Opmerking	Aan binnenzijde volledig afgewerkt met gyproc.

- Scherm in afwachting van verwijdering het asbestmateriaal af van luchtstromingen en verstoring: bijvoorbeeld door het te verpakken, te fixeren, af te dekken, signalisatie - afbakening aan te brengen, ...
- Zorg voor een veilig beheer en verwijder dit asbestmateriaal wanneer het bij werken eenvoudig bereikbaar wordt. Controleer de toestand jaarlijks op wijzigingen.

- Eenvoudige handelingen: mag via doe-het-zelf of door werknemer(s) met opleidingsattest eenvoudige handelingen
Opgeleid personeel (Dakwerker met 8u basisopleiding asbest).

Indien de platen eenvoudig te verwijderen zijn zonder kans op breken kan dit via doe-het-zelf of door werknemer(s) met opleidingsattest eenvoudige handelingen.

Dek de zoldervloer af met plastic folie. Draag de nodige beschermingsmiddelen (Mondmasker ffp3, handschoenen, tyvec). Verwijder de dakpannen. Fixeer het plaatmateriaal, de asbesthoudende platen één voor één en in hun geheel verwijderen. Niet gooien, niet breken. Reinig nadien de draagstructuur met

vochtige doeken (+ stofzuiger met absoluut filter). Alle werknemer(s) moeten wel beschikken over een opleidingsattest eenvoudige handelingen 8u.

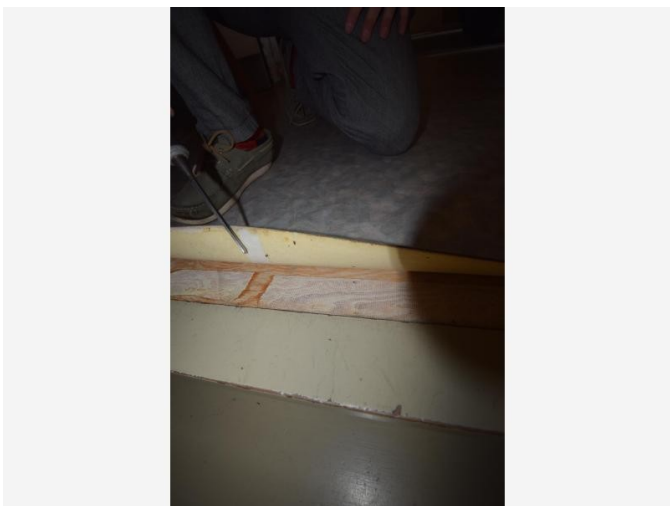
Vrije foto

Het vloerzeil/tapijtvloer zelf is niet-asbestverdacht (flexibel met plastic onderlaag/jute onderlaag). Geen destructief onderzoek gepleegd naar eventuele verdachte onderliggende (lijm)lagen, daar tapijtvloeren/vloerzeilen intact waren op het bezoek (Conform opdracht). Als u oudere lijm of verdachte onderliggende lagen tegenkomt, laat dan eerst een staal uitvoeren alvorens eventuele werken verder te zetten.

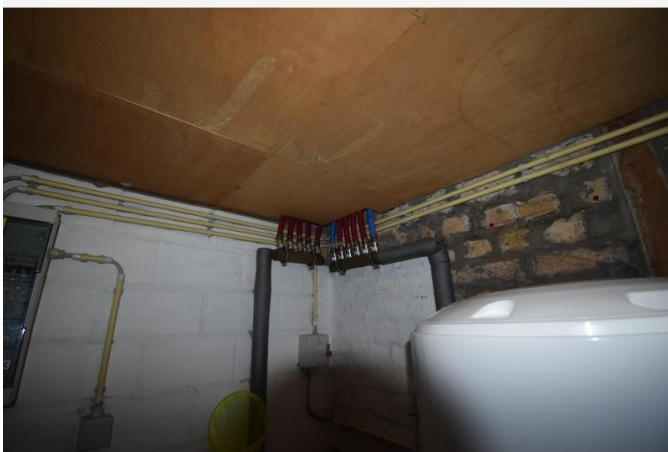
Vrije foto

Het plafond in de volledige woning bestaat uit een verlaagd plafond. Er is geen pleisterwerk rechtstreeks aan de plafonds waar te nemen, zonder destructief onderzoek (Wel planchetten/houtvezelplaten/gipskarton/ ...).

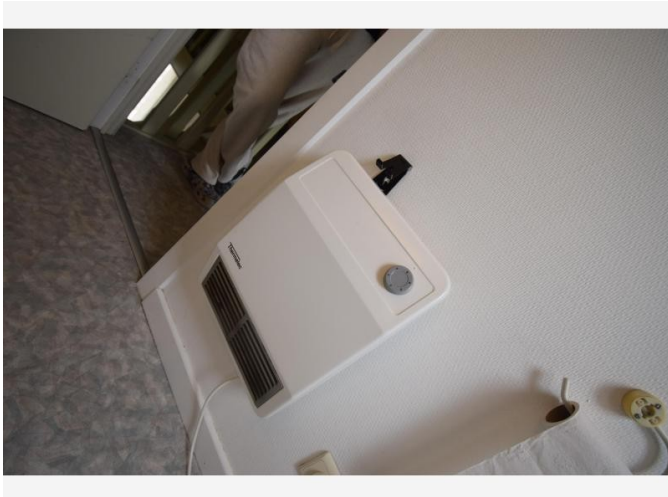
Fiche 5: Elektrische verwarming/boiler - Appartement (Bouwjaar ongekend)

De entiteit is verwarmd met elektrische verwarmingselementen.

Tevens boiler aanwezig.

Het bouwjaar en/of de technische gegevens van deze verwarmingselementen konden niet worden waargenomen.

Asbestverdachte materialen (bv. pakkingen, asbestkoord, verbindingen voor buizen of kanalen, brandwerende materialen, ...) kunnen bijgevolg in de toestellen aanwezig zijn. Er werd geen destructief onderzoek gesteld op de toestellen.

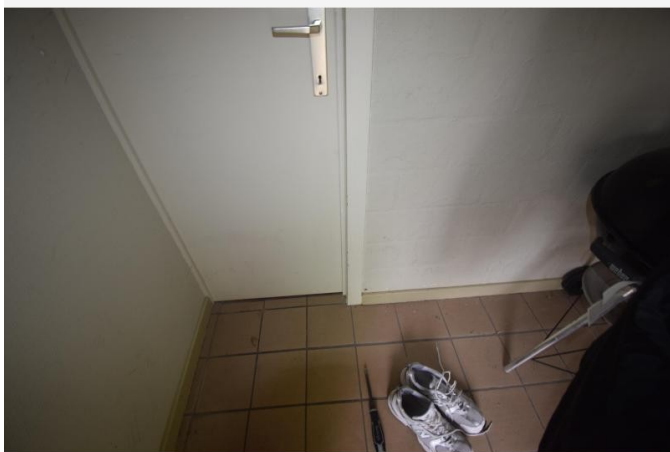
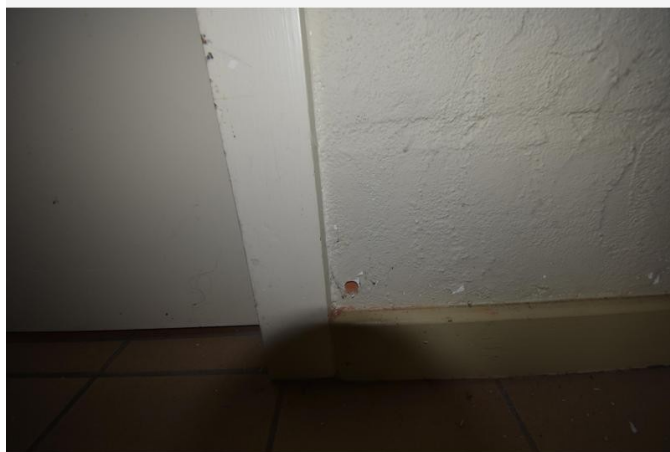
Overzichtsfoto

Detailfoto

Geen asbest

#	Type	Referentie	Resultaat
6.1	Mengmonster	90747 - 1	Geen asbest

Beschrijving	Verflaag/laagje pleister - Muur inkom
Omgeving	Binnen
Primaire drager	Binnenwand
Bindmiddel van materiaal	Gips - kalk

Gebondenheid op basis van bindmiddel	Niet-hechtgebonden
Hoeveelheid (oppervlakte - dikte - aantal)	• 4,00 m ² - 0,10 cm - 1 stuk
Totaal volume	0,004 m ³
Identificatiemethode	Vaststelling met monstername
Destructieve handeling voor identificatie	Nee
Opmerking	Overige muren in tegels of gyproc.
