Asbestinventarisatetest

Titecastraat 19, 8200 Brugge

Attestnummer : 20230405-000474.000

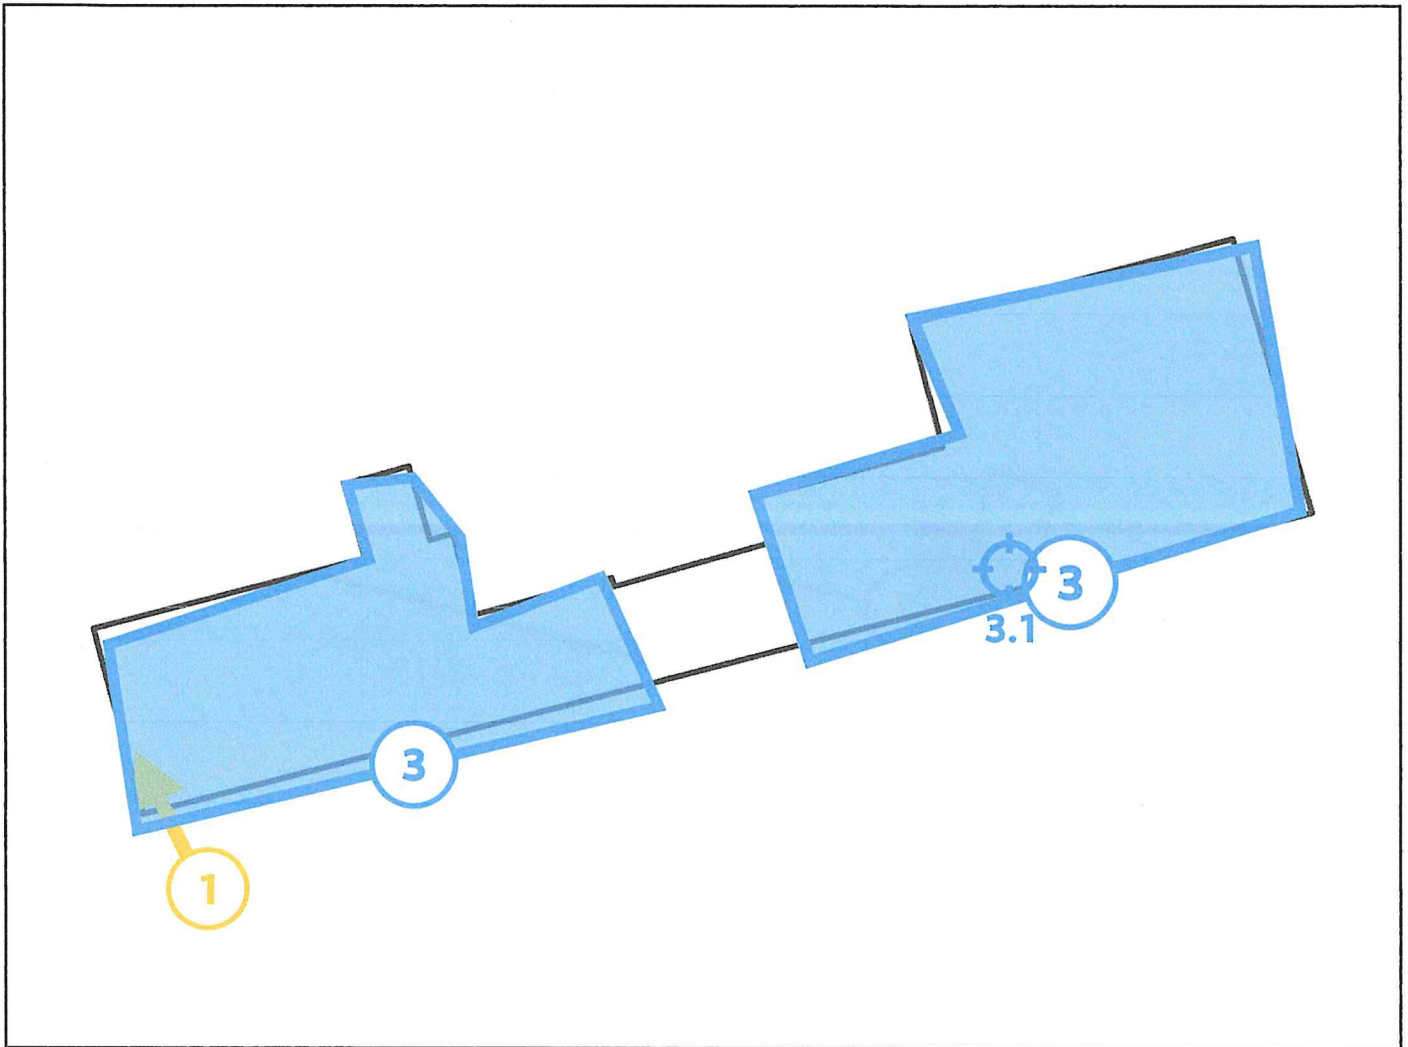
Plan 1.1: Hoofdgebouw glv

Beschrijving	Type	Actie
1. Tellerkast	Asbestmateriaal	Zorgvuldig beheren
3. Pleisterwerk	Geen asbest	-
3.1 Code: M01	Mengmonster	-

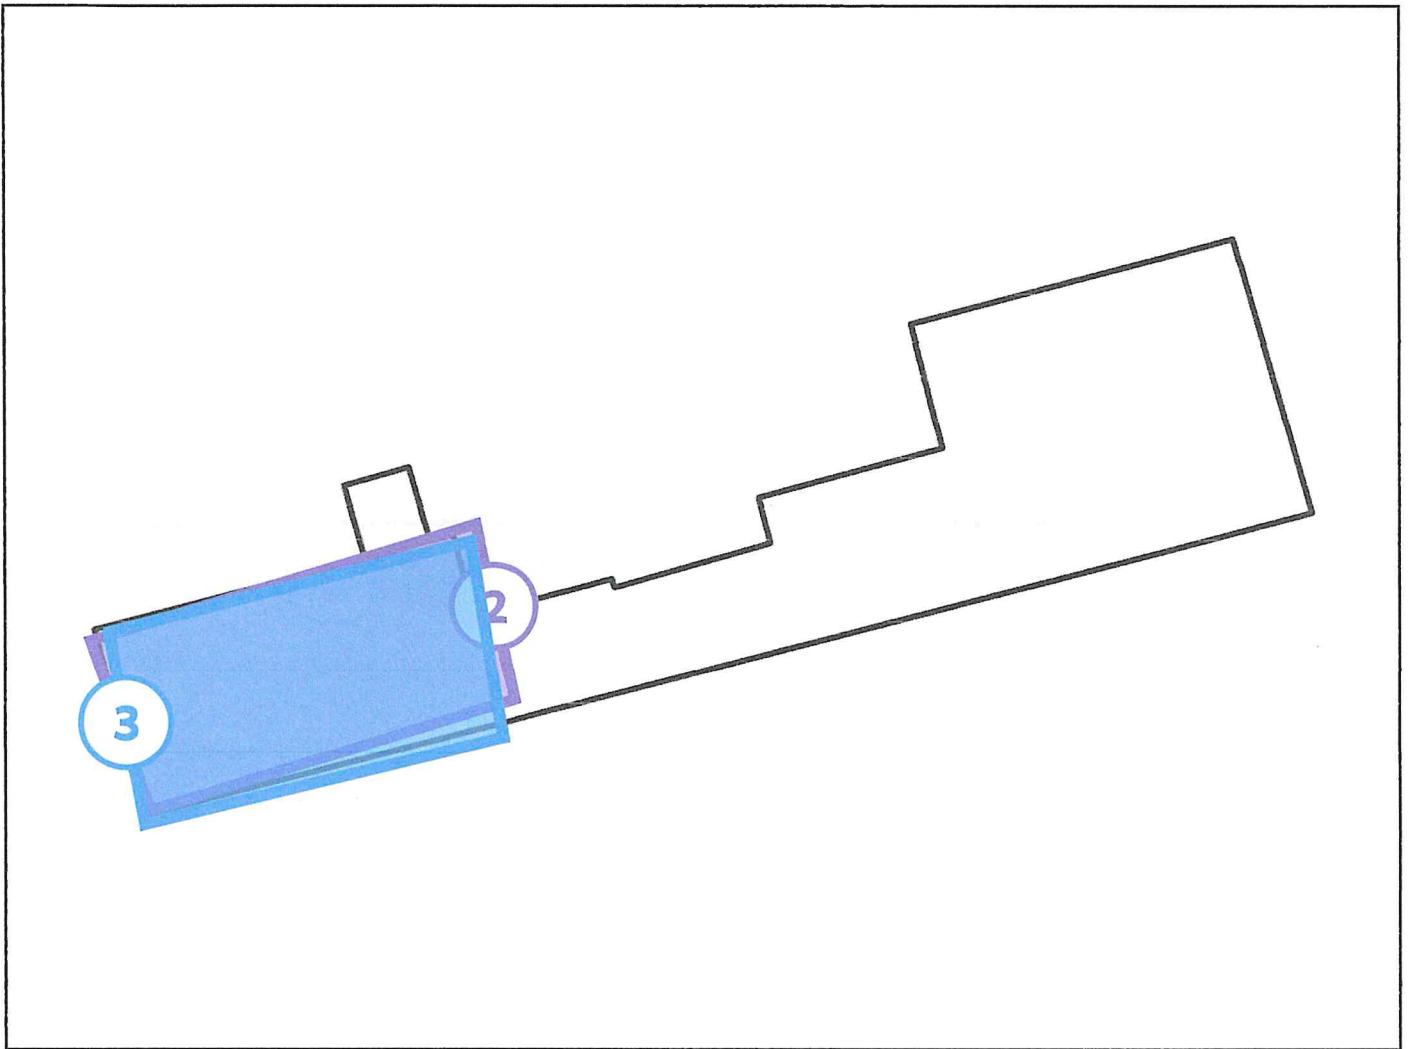
Plan 1.2: Hoofdgebouw 1e

Beschrijving	Type	Actie
2. Vloerzeil	Advies	-
3. Pleisterwerk	Geen asbest	-

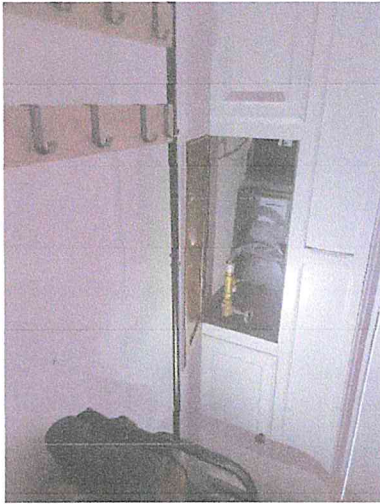
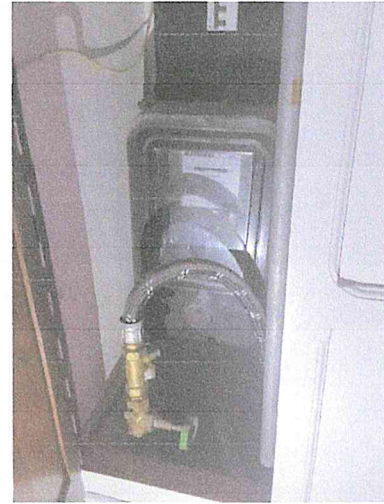
Overzichtsfoto

Detailfoto

Het asbestmateriaal valt onder de mijlpaal van 2034.

Risicobeoordeling

Eindbeoordeling materiaalrisico	Zeer laag materiaalrisico en/of zeer lage kans op vezelvrijgave
---------------------------------	---

Gebondenheid	Categorie 1: hechtgebonden in oorsprong
Asbestsoort (vezeltype)	Crocidoliet aanwezig
Asbestconcentratie	Laag (< 50%)
Afschermingsgraad van het gehele materiaal	Niet stootvaste afscherming
Toestand van het materiaal	Onbeschadigd, niet verweerd

Beschrijving	Tellerkast
Omgeving	Binnen
Primaire drager	Binnenwand
Asbestmateriaal	Tellerkast
Bindmiddel van asbestmateriaal	Kunststof of -hars
Gebondenheid op basis van bindmiddel	Hecht
Hoeveelheid (gewicht - aantal)	• 5,00 kg - 1 stuk
Totaal gewicht	5,00 kg
Eenvoudig bereikbaar	Ja
Bevestigingswijze	• Geschroefd

Identificatiemethode	Vaststelling zonder monstername
Destructieve handeling voor identificatie	Nee

Zorgvuldig beheren

- Zorg voor een veilig beheer. Vermijd het beschadigen van het asbestmateriaal. Controleer de toestand jaarlijks op wijzigingen.
- Zorg voor een veilig beheer en verwijder dit asbestmateriaal wanneer het bij werken eenvoudig bereikbaar wordt. Controleer de toestand jaarlijks op wijzigingen.
- Verwijder dit asbestmateriaal zo snel mogelijk. Volg de toestand goed op.

- Eenvoudige handelingen: mag via doe-het-zelf of door werknemer(s) met opleidingsattest eenvoudige handelingen
Eenvoudig te verwijderen zonder stofontwikkeling

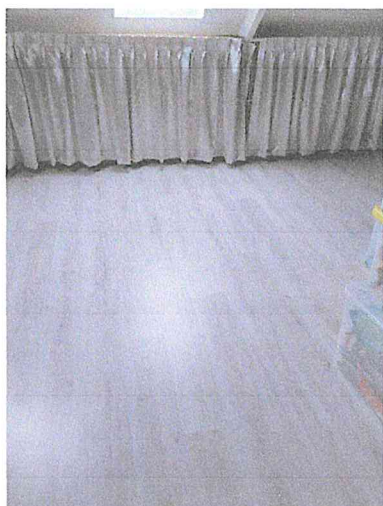
Vrije foto

Advies

Recent vernieuwd

Identificatiemethode	Vaststelling & expertise (niet-asbestverdacht)
Primaire drager	Vloer
(Asbest)materiaal	Prefab - afwerking - Vloerzeil
Bindmiddel	Kunststof of -hars
Gebondenheid bindmiddel	Hecht

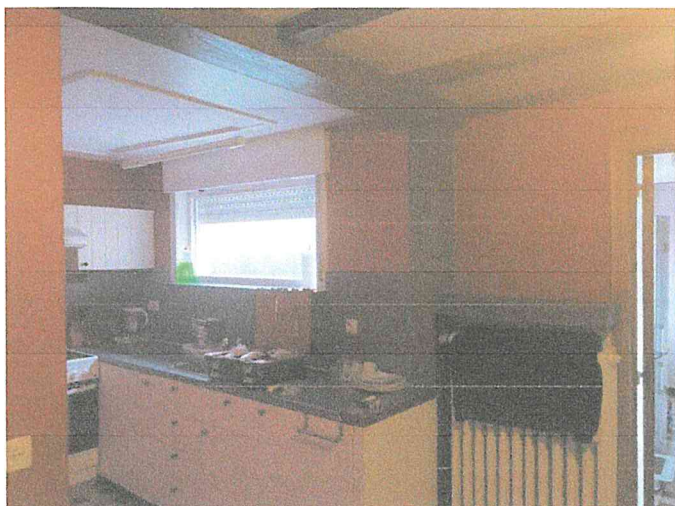
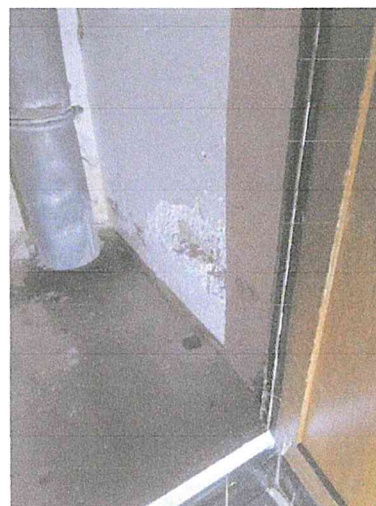
Overzichtsfoto

Detailfoto

Geen asbest

#	Type	Referentie	Resultaat
3.1	Mengmonster	M01	Geen asbest

Beschrijving	Pleisterwerk
Omgeving	Binnen
Primaire drager	Binnenwand

Bindmiddel van materiaal	Gips - kalk
Gebondenheid op basis van bindmiddel	Niet-hechtgebonden
Hoeveelheid (oppervlakte - dikte - aantal)	• 350,00 m ² - 1,00 cm - 1 stuk
Totaal volume	3,50 m ³
Identificatiemethode	Vaststelling met monstername
Destructieve handeling voor identificatie	Nee
