Asbestinventarisatetest

Markt 27/V1, 8820 Torhout

Attestnummer :
Uitgegeven op :
Geldig tot : **Onbeperkt** (er werden geen asbestmaterialen aangetroffen)

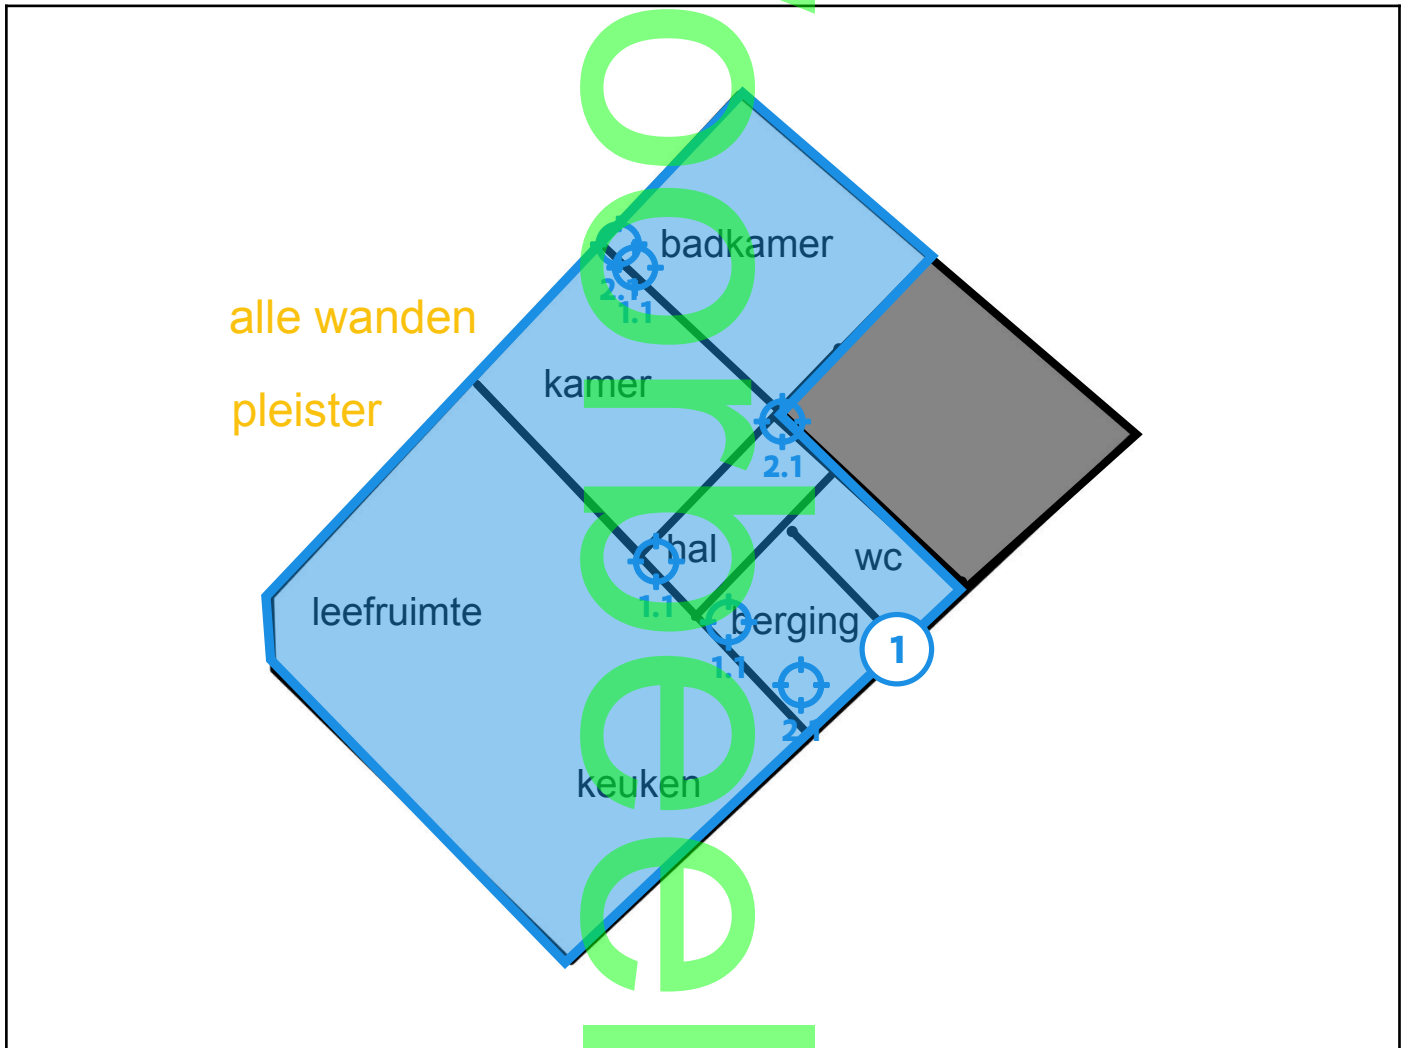
Plan 1.1: gronplan verdiep 1

Beschrijving	Type	Actie
1. pleister plafond	Geen asbest	-
1.1 Code: 2	Mengmonster	-
2. pleister wand	Geen asbest	-
2.1 Code: 1	Mengmonster	-

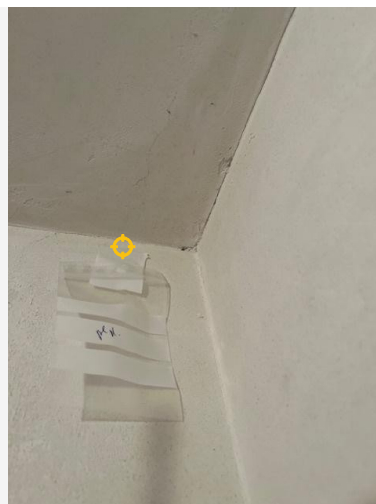
Geen asbest

Conclusie

#	Type	Referentie	Resultaat
1.1	Mengmonster	2	Geen asbest

Beschrijving	pleister plafond
Omgeving	Binnen
Primaire drager	Plafond
Bindmiddel van materiaal	Gips - kalk
Gebondenheid op basis van bindmiddel	Niet-hechtgebonden
Hoeveelheid (oppervlakte - dikte - aantal)	<ul style="list-style-type: none">• 80,00 m² - 2,00 cm - 1 stuk
Totaal volume	1,60 m ³
Identificatiemethode	Vaststelling met monstername
Destructieve handeling voor identificatie	Nee

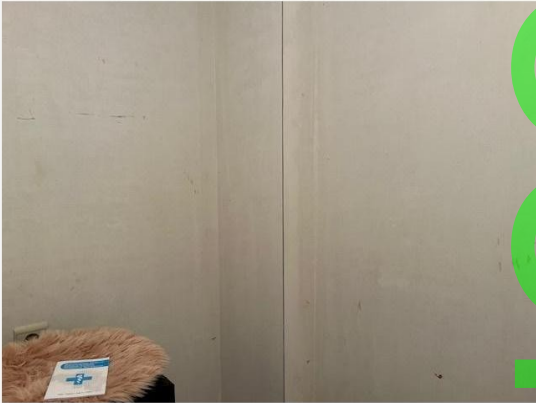
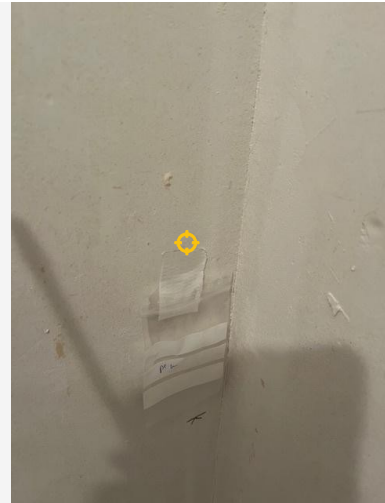
Fiche 2: pleister wand

Geen asbest

Conclusie

#	Type	Referentie	Resultaat
2.1	Mengmonster	1	Geen asbest

Beschrijving	pleister wand
Omgeving	Binnen
Primaire drager	Plafond
Bindmiddel van materiaal	Gips - kalk
Gebondenheid op basis van bindmiddel	Niet-hechtgebonden
Hoeveelheid (oppervlakte - dikte - aantal)	• 220,00 m ² - 2,00 cm - 1 stuk
Totaal volume	4,40 m ³
Identificatiemethode	Vaststelling met monsternamen
Destructieve handeling voor identificatie	Nee
