Asbestinventarisatetest

Gruitstraat 28, 8200 Brugge

Voorgevel asbestinventarisatie

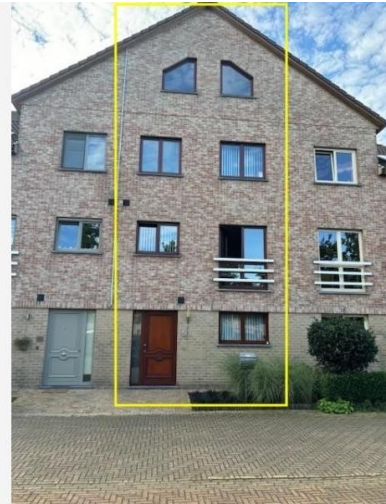
Zone 1: voorgevel

- 0 Asbestmaterialen
- 0 Beperkingen
- 0 Uitsluitingen
- 0 Roerende goederen
- 0 Puin, steenslag, (water)bodem
- 1 Advies
- 1 Geen asbest
