# Asbestinventarisatetest

Pestelstraat 2, 8200 Brugge

Attestnummer : **20240910-000010.000**

Uitgegeven op : **10.09.2024**

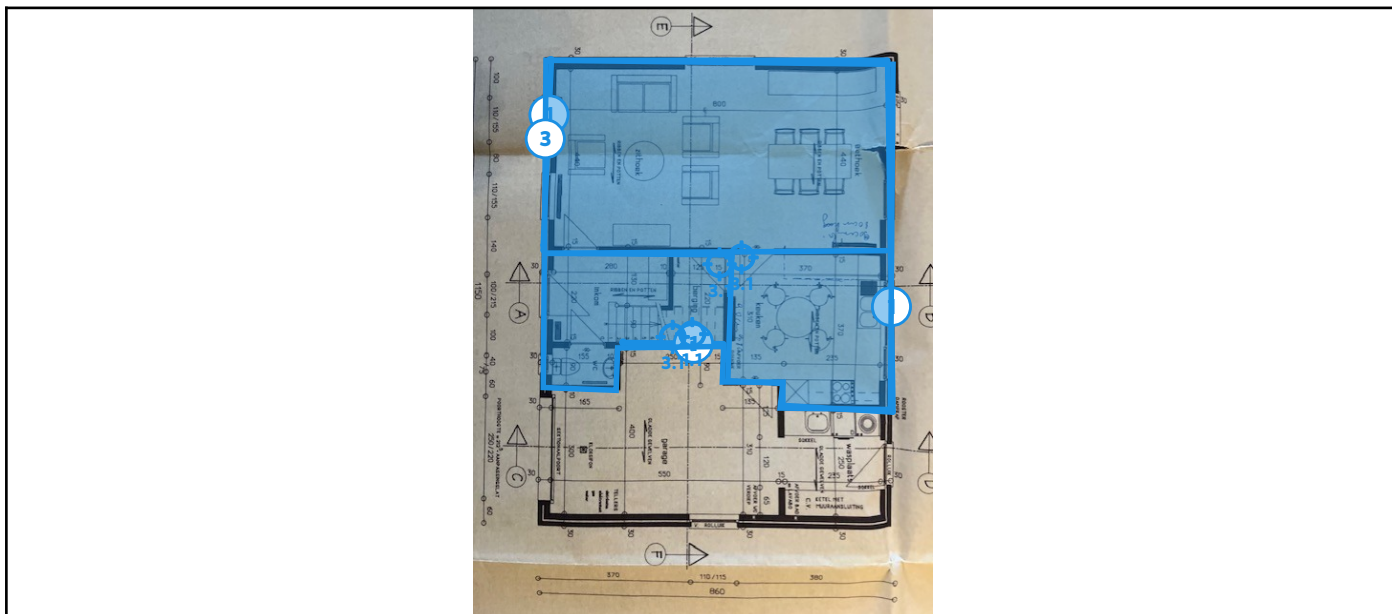
# Plan 1.1: plan gelijkvloers

Beschrijving	Type	Actie
1. pleister wand	Geen asbest	-
1.1 Code: 2	Mengmonster	-
3. pleister plafond	Geen asbest	-
3.1 Code: 1	Mengmonster	-

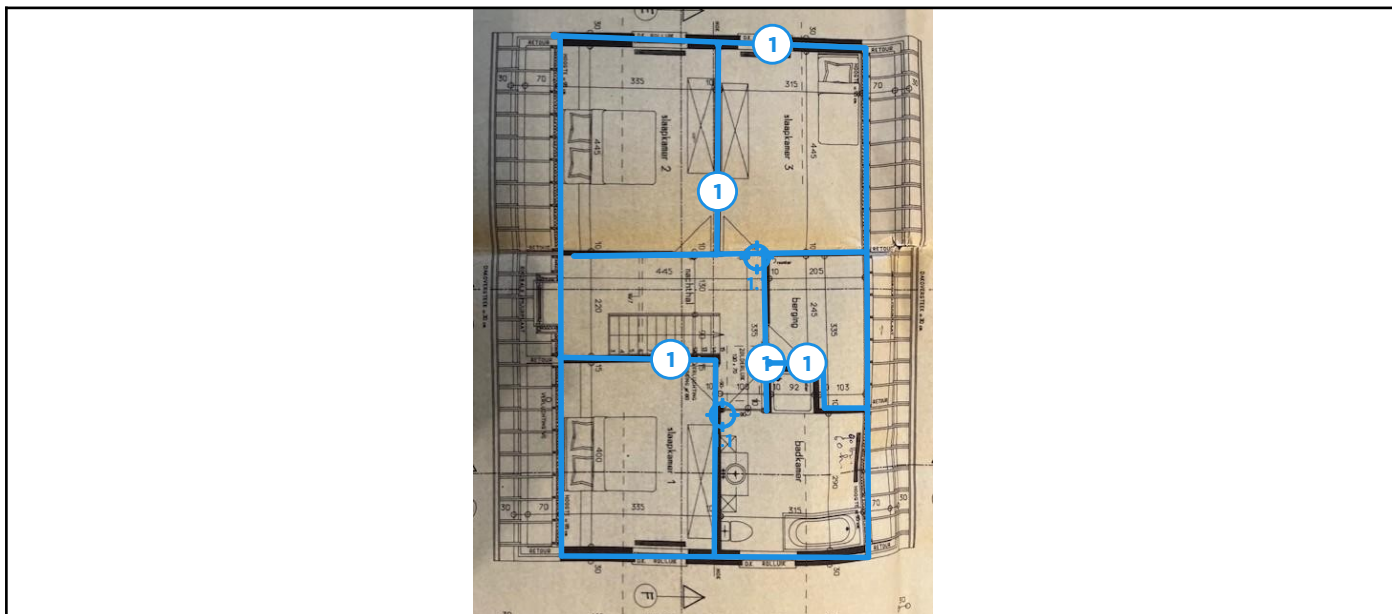
## Plan 1.2: plan verdiep 1

Beschrijving	Type	Actie
1. pleister wand	Geen asbest	-
1.1 Code: 2	Mengmonster	-

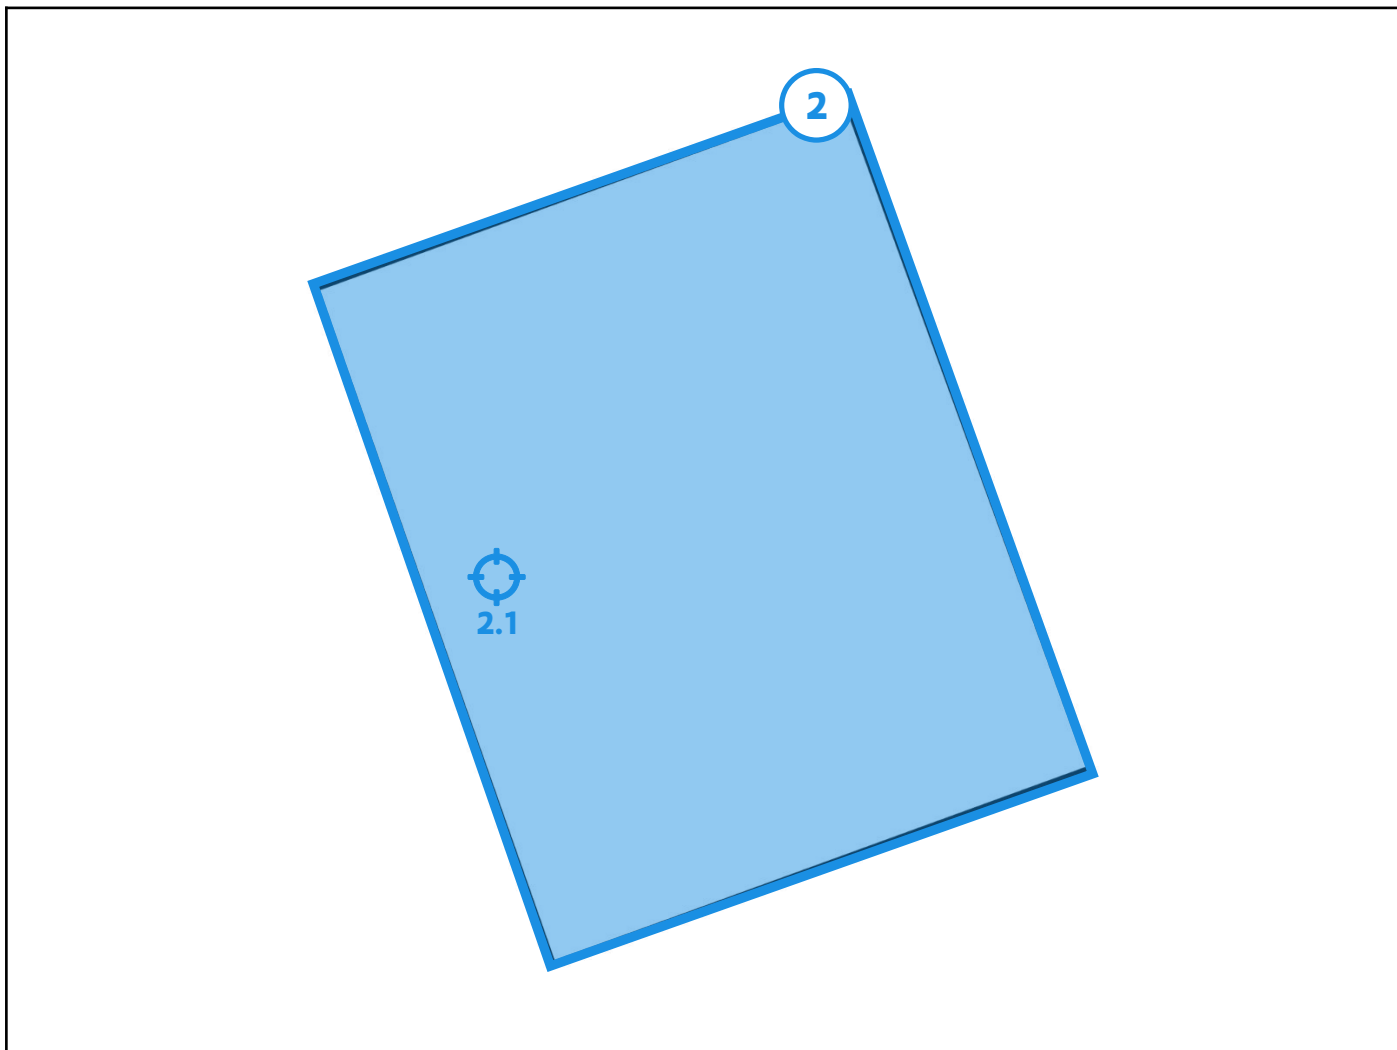
## Plan 1.3: zolder

Beschrijving	Type	Actie
2. onderdak	Geen asbest	-
2.1 Code: 4	Puntmonster	-

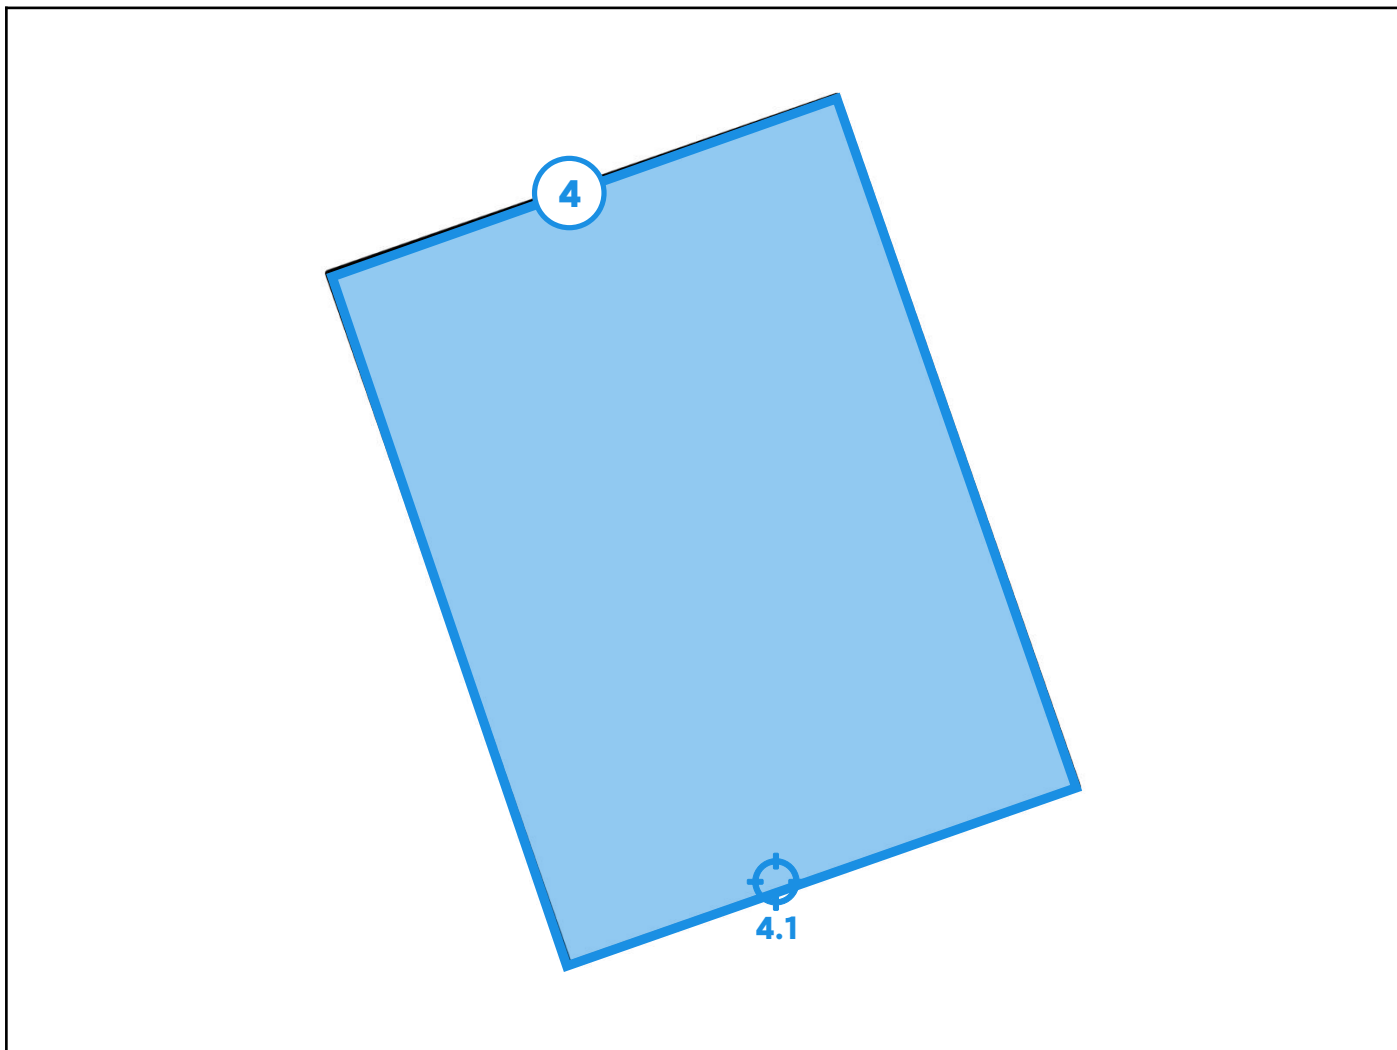
## Plan 2.1: Bijgebouw plan

Beschrijving	Type	Actie
4. roofing tuinhuis	Geen asbest	-
4.1 Code: 3	Puntmonster	-

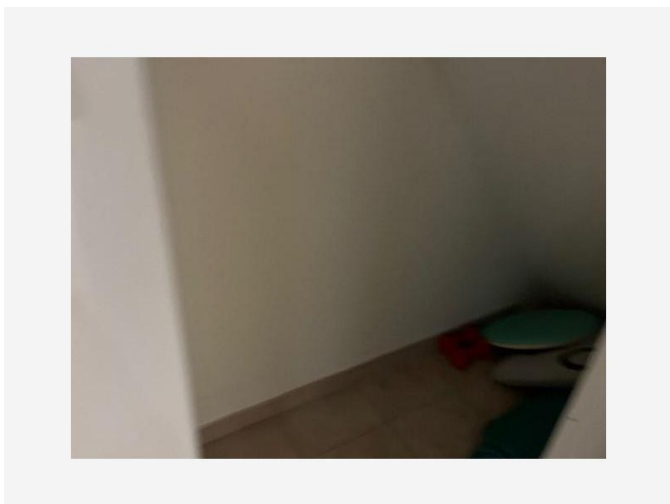
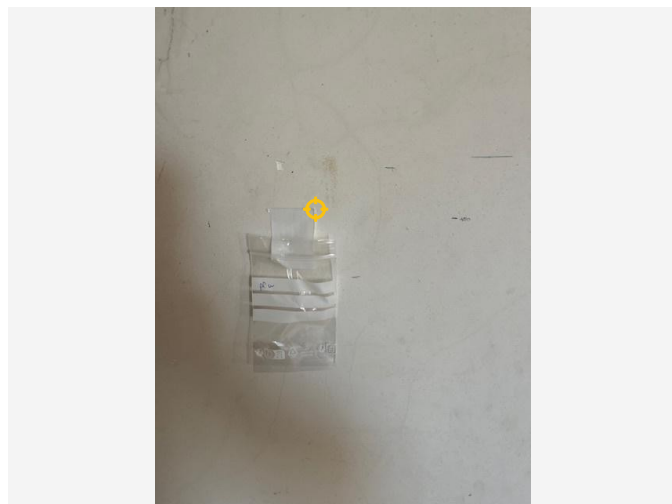
# Fiche 1: pleister wand

Geen asbest

#	Type	Referentie	Resultaat
1.1	Mengmonster	2	Geen asbest

Beschrijving	pleister wand
Omgeving	Binnen
Primaire drager	Binnenwand
Bindmiddel van materiaal	Gips - kalk
Gebondenheid op basis van bindmiddel	Niet-hechtgebonden
Hoeveelheid (oppervlakte - dikte - aantal)	• 360,00 m <sup>2</sup> - 1,99 cm - 1 stuk
Totaal volume	7,164 m <sup>3</sup>
Identificatiemethode	Vaststelling met monstername
Destructieve handeling voor identificatie	Nee

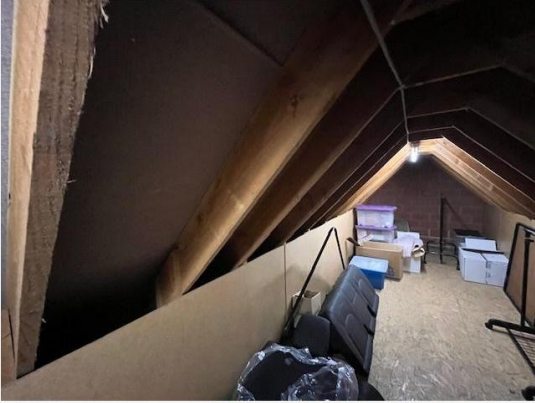
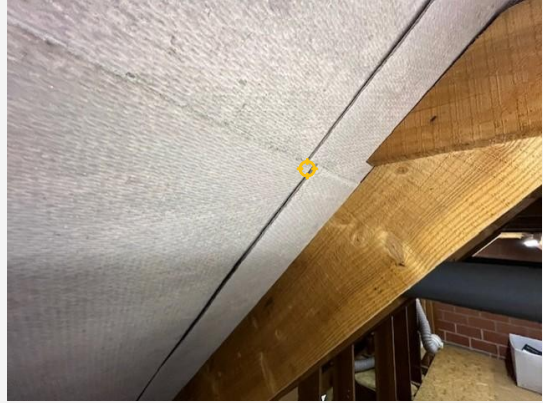
## Fiche 2: onderdak

Geen asbest

#	Type	Referentie	Resultaat
2.1	Puntmonster	4	Geen asbest

Beschrijving	onderdak
Omgeving	Binnen
Primaire drager	Schuin dak
Bindmiddel van materiaal	Cement
Gebondenheid op basis van bindmiddel	Hecht
Hoeveelheid (oppervlakte - dikte - aantal)	• 150,00 m <sup>2</sup> - 1,00 cm - 1 stuk
Totaal volume	1,50 m <sup>3</sup>
Identificatiemethode	Vaststelling met monstername
Destructieve handeling voor identificatie	Nee

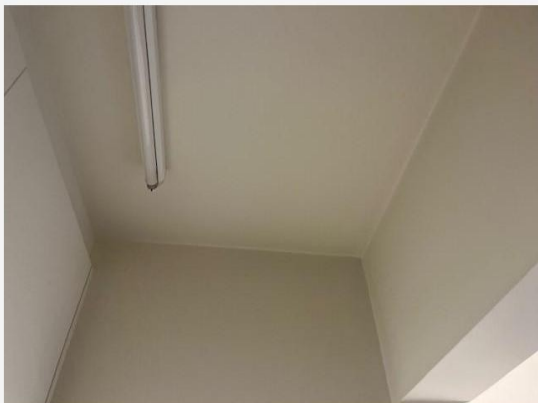
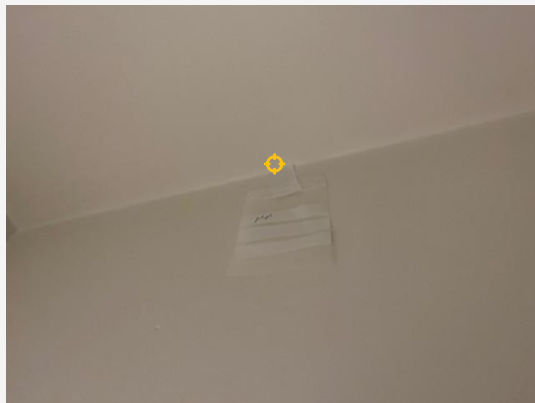
## Fiche 3: pleister plafond

Geen asbest

#	Type	Referentie	Resultaat
3.1	Mengmonster	1	Geen asbest

Beschrijving	pleister plafond
Omgeving	Binnen
Primaire drager	Plafond
Bindmiddel van materiaal	Gips - kalk
Gebondenheid op basis van bindmiddel	Niet-hechtgebonden
Hoeveelheid (oppervlakte - dikte - aantal)	• 76,00 m <sup>2</sup> - 1,99 cm - 1 stuk
Totaal volume	1,512 m <sup>3</sup>
Identificatiemethode	Vaststelling met monsternamen
Destructieve handeling voor identificatie	Nee

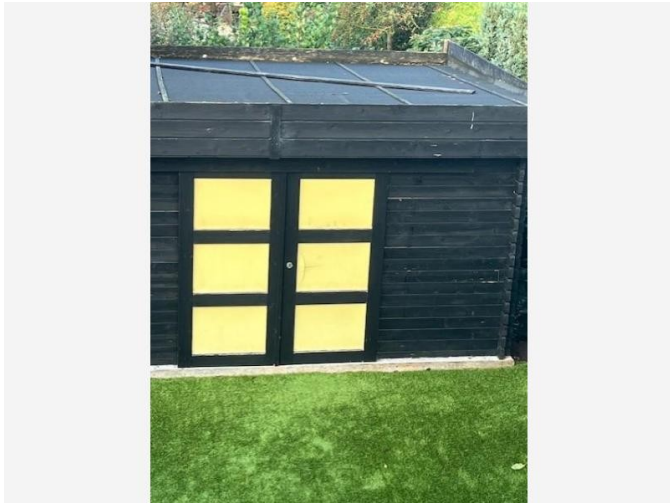
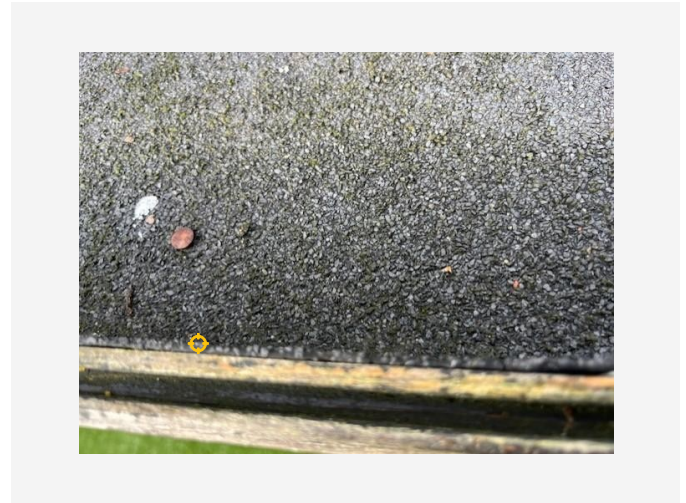
## Fiche 4: roofing tuinhuis

Geen asbest

#	Type	Referentie	Resultaat
4.1	Puntmonster	3	Geen asbest

Beschrijving	roofing tuinhuis
Omgeving	Buiten
Primaire drager	Plat dak
Bindmiddel van materiaal	Bitumen (roofing, teer, asfalt)
Gebondenheid op basis van bindmiddel	Hecht
Hoeveelheid (oppervlakte - aantal)	• 16,00 m <sup>2</sup> - 1 stuk
Totale oppervlakte	16,00 m <sup>2</sup>
Identificatiemethode	Vaststelling met monsternamen
Destructieve handeling voor identificatie	Nee
