Asbestinventarisatetest

Riethuisstraat 17, 8200 Brugge

Attestnummer : 20231007-000091.000

Uitgegeven op : 07.10.2023

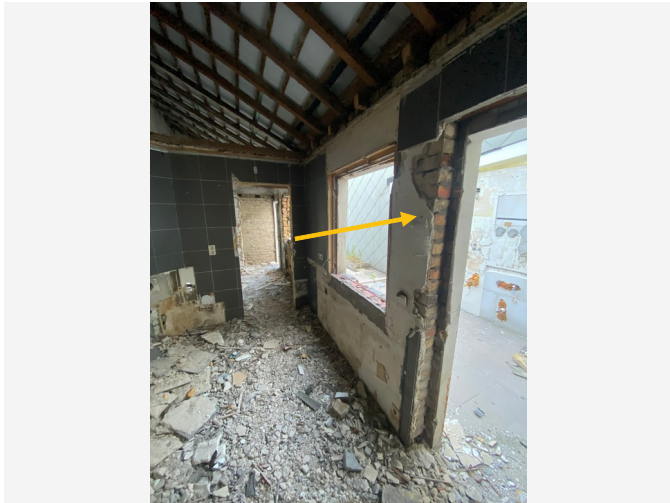
Geen asbest

#	Type	Referentie	Resultaat
4.1	Mengmonster	14062023-1-2	Geen asbest

Beschrijving	Wandpleister
Omgeving	Binnen
Primaire drager	Binnenwand
Bindmiddel van materiaal	Gips - kalk

Gebondenheid op basis van bindmiddel	Niet-hechtgebonden
Hoeveelheid (oppervlakte - dikte - aantal)	<ul style="list-style-type: none"> • 10,00 m² - 1,00 cm - 1 stuk • 12,00 m² - 1,00 cm - 1 stuk • 28,00 m² - 1,00 cm - 1 stuk
Totaal volume	0,50 m ³
Identificatiemethode	Vaststelling met monstername
Destructieve handeling voor identificatie	Nee
Opmerking	Staalname op 3 aparte punten. Woning zonder indeling, ruwbouwfase.

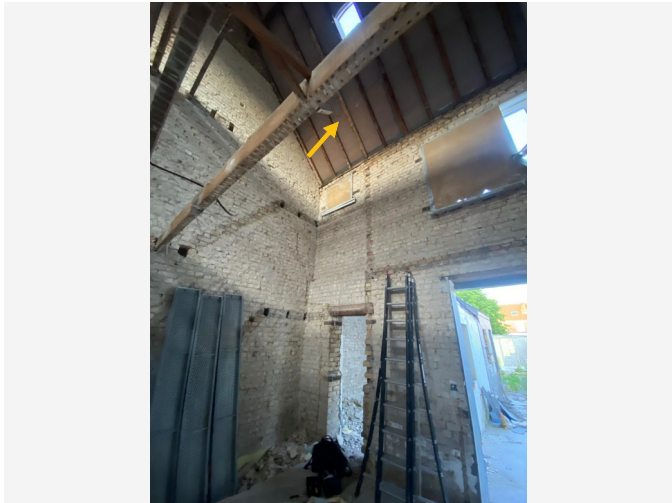
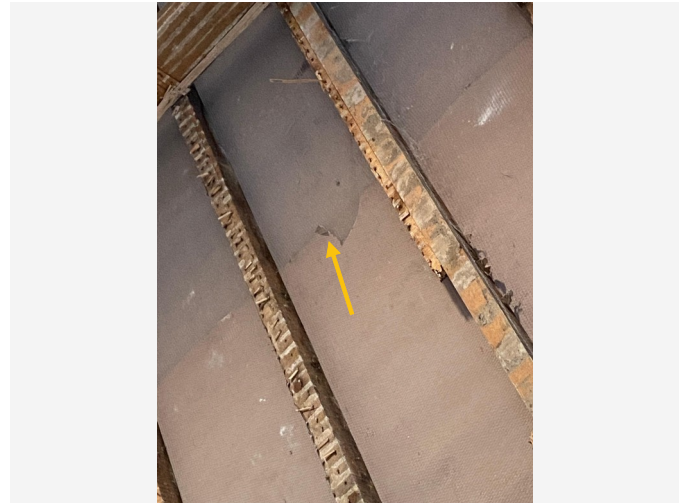
Geen asbest

#	Type	Referentie	Resultaat
5.1	Puntmonster	14062023-1-1	Geen asbest

Beschrijving	Onderdak
Omgeving	Binnen
Primaire drager	Schuin dak
Bindmiddel van materiaal	Cement

Gebondenheid op basis van bindmiddel	Hecht
Hoeveelheid (oppervlakte - dikte - aantal)	• 43,00 m ² - 0,30 cm - 1 stuk
Totaal volume	0,129 m ³
Identificatiemethode	Vaststelling met monstername
Destructieve handeling voor identificatie	Nee
Opmerking	Staalname van het onderdak tijdens de renovatiewerken.
