Asbestinventarisatetest

Kloosterstraat 12, 8210 Zedelgem

Attestnummer : 20240328-000019.000

Niet-asbestveilig

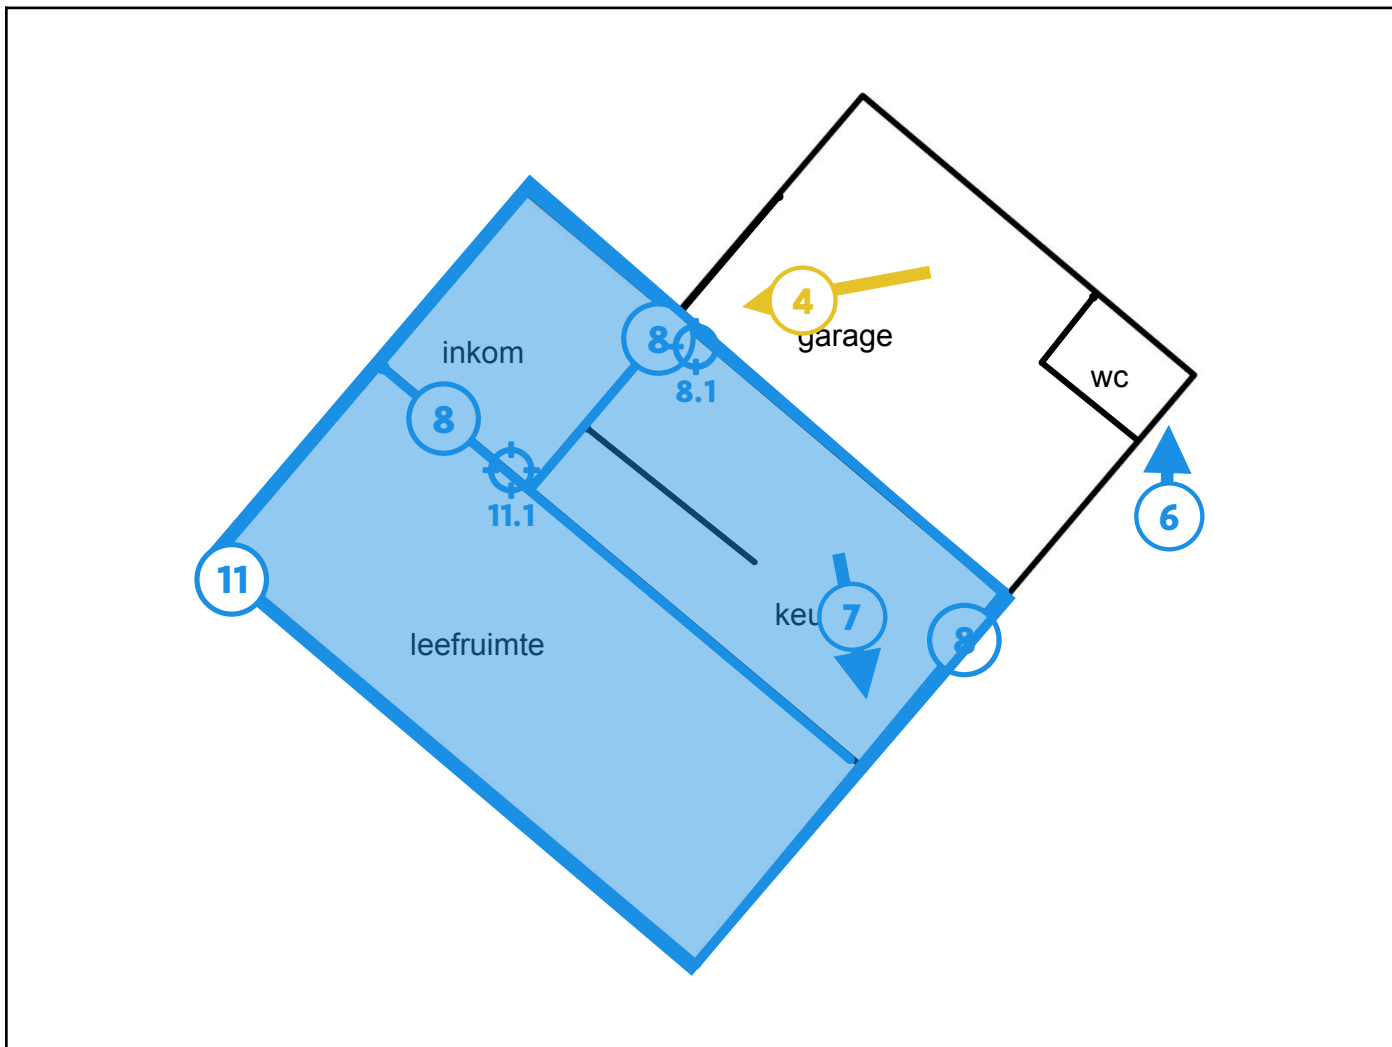
Plan 1.1: gelijkvloers

Beschrijving	Type	Actie
4. bakeliet	Asbestmateriaal	Zorgvuldig beheren
6. mastiek raam	Geen asbest	-
7. bitumen wasbak	Geen asbest	-
8. pleister wand	Geen asbest	-
8.1 Code: 3	Mengmonster	-
11. pleister plafond	Geen asbest	-
11.1 Code: 6	Mengmonster	-

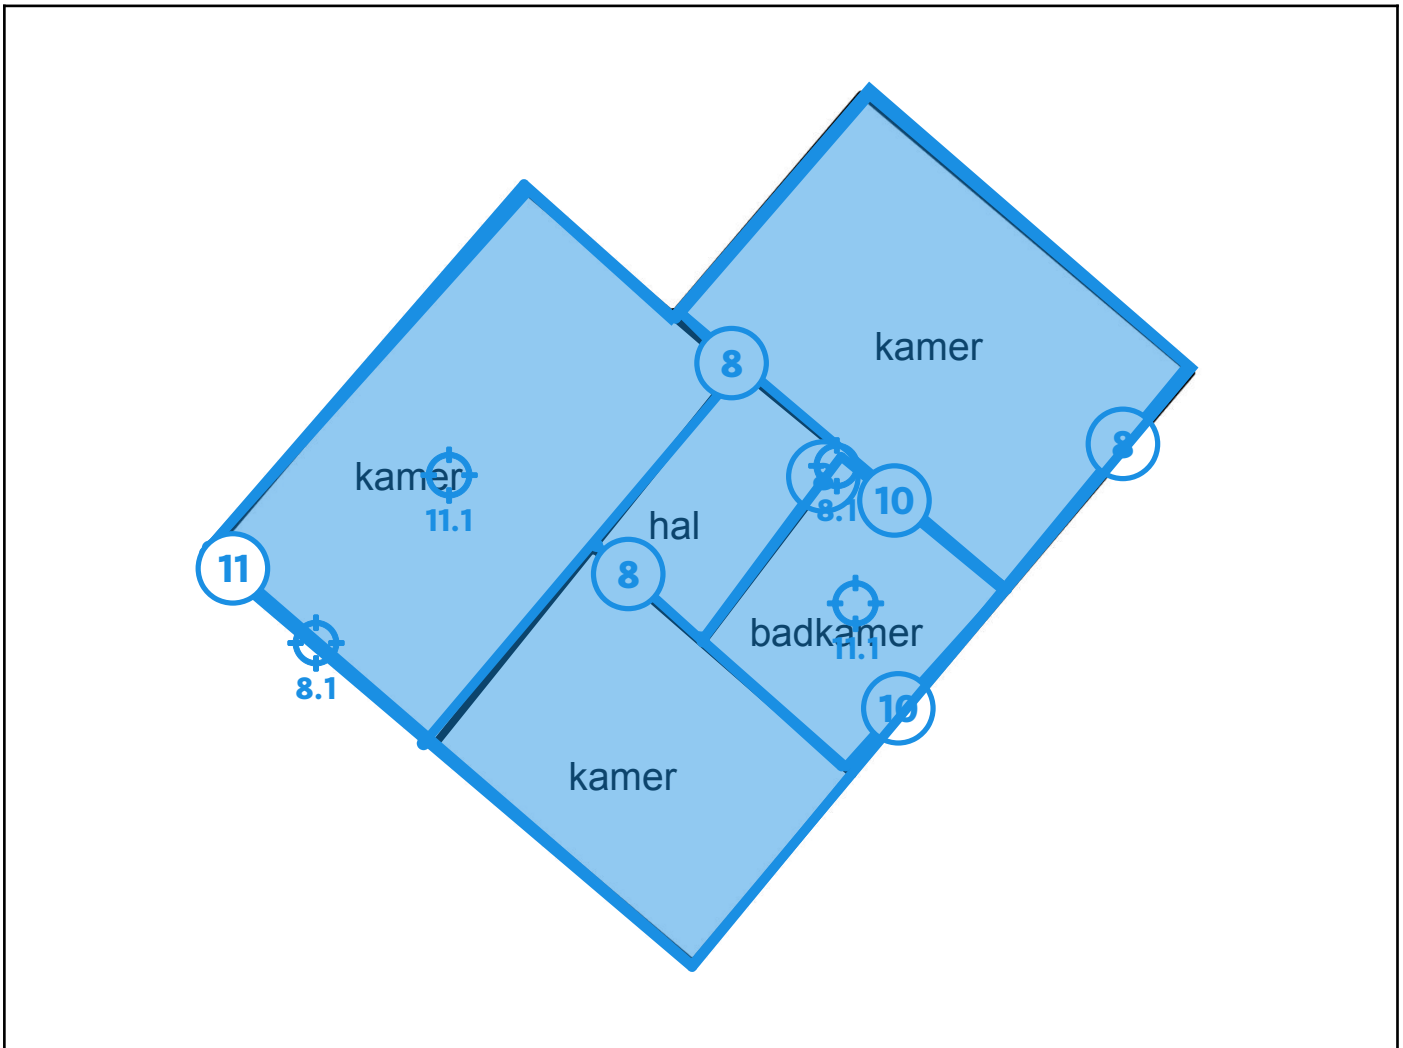
Plan 1.2: verdiep 1

Beschrijving	Type	Actie
8. pleister wand	Geen asbest	-
8.1 Code: 3	Mengmonster	-
10. lijmlaag wandbekleding badkamer	Geen asbest	-
11. pleister plafond	Geen asbest	-
11.1 Code: 6	Mengmonster	-

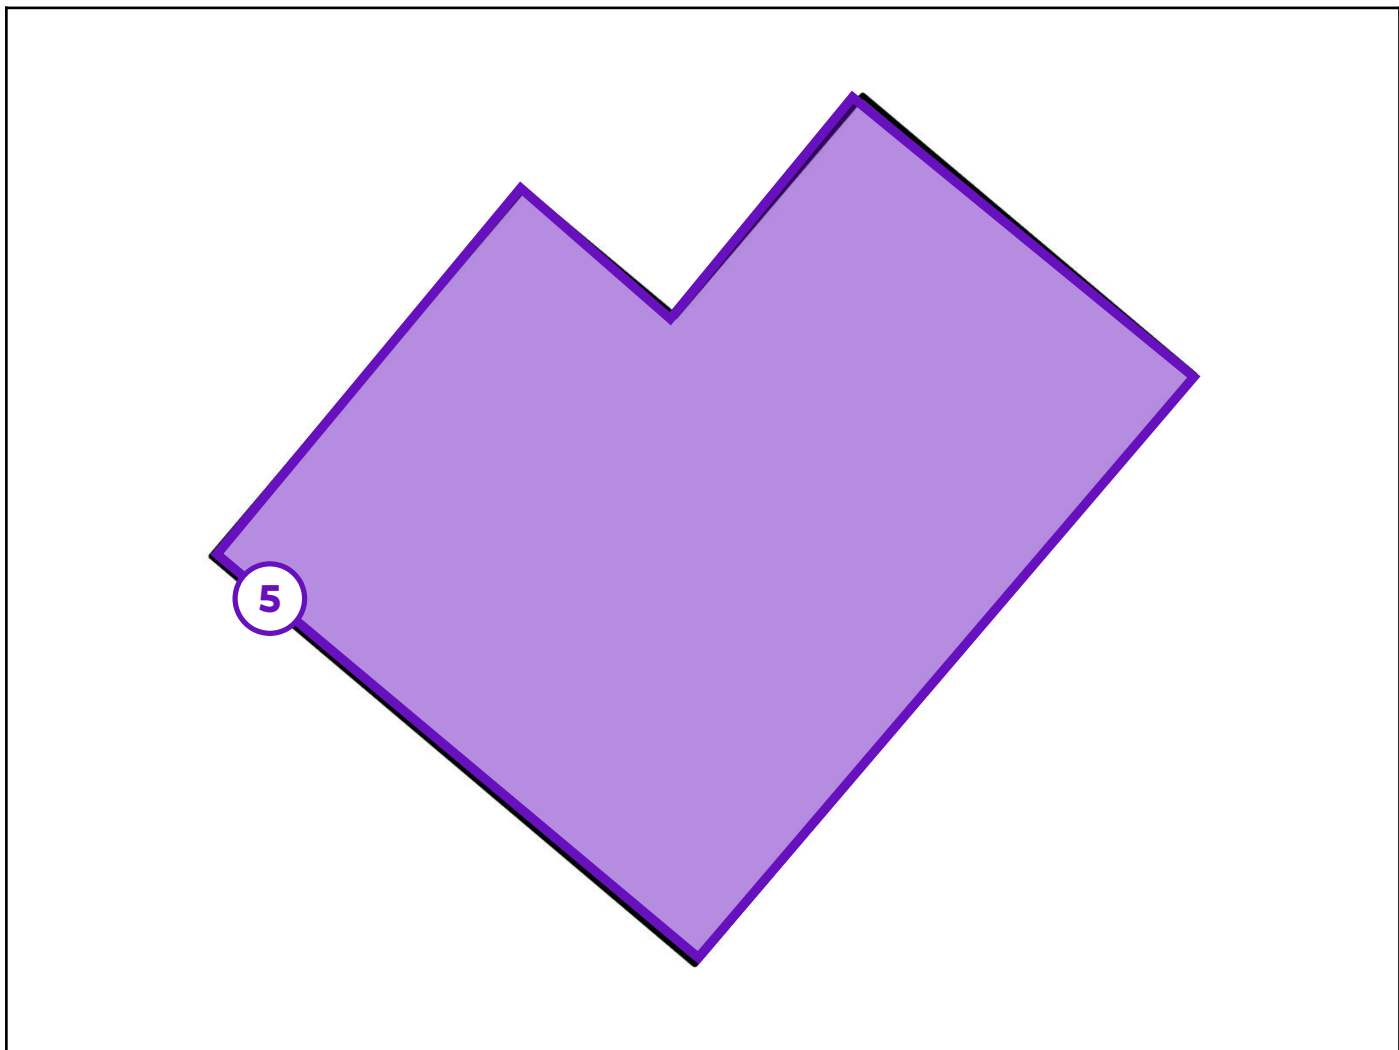
Plan 1.3: zolder

Beschrijving	Type	Actie
5. onderdak hoofdgebouw	Advies	-

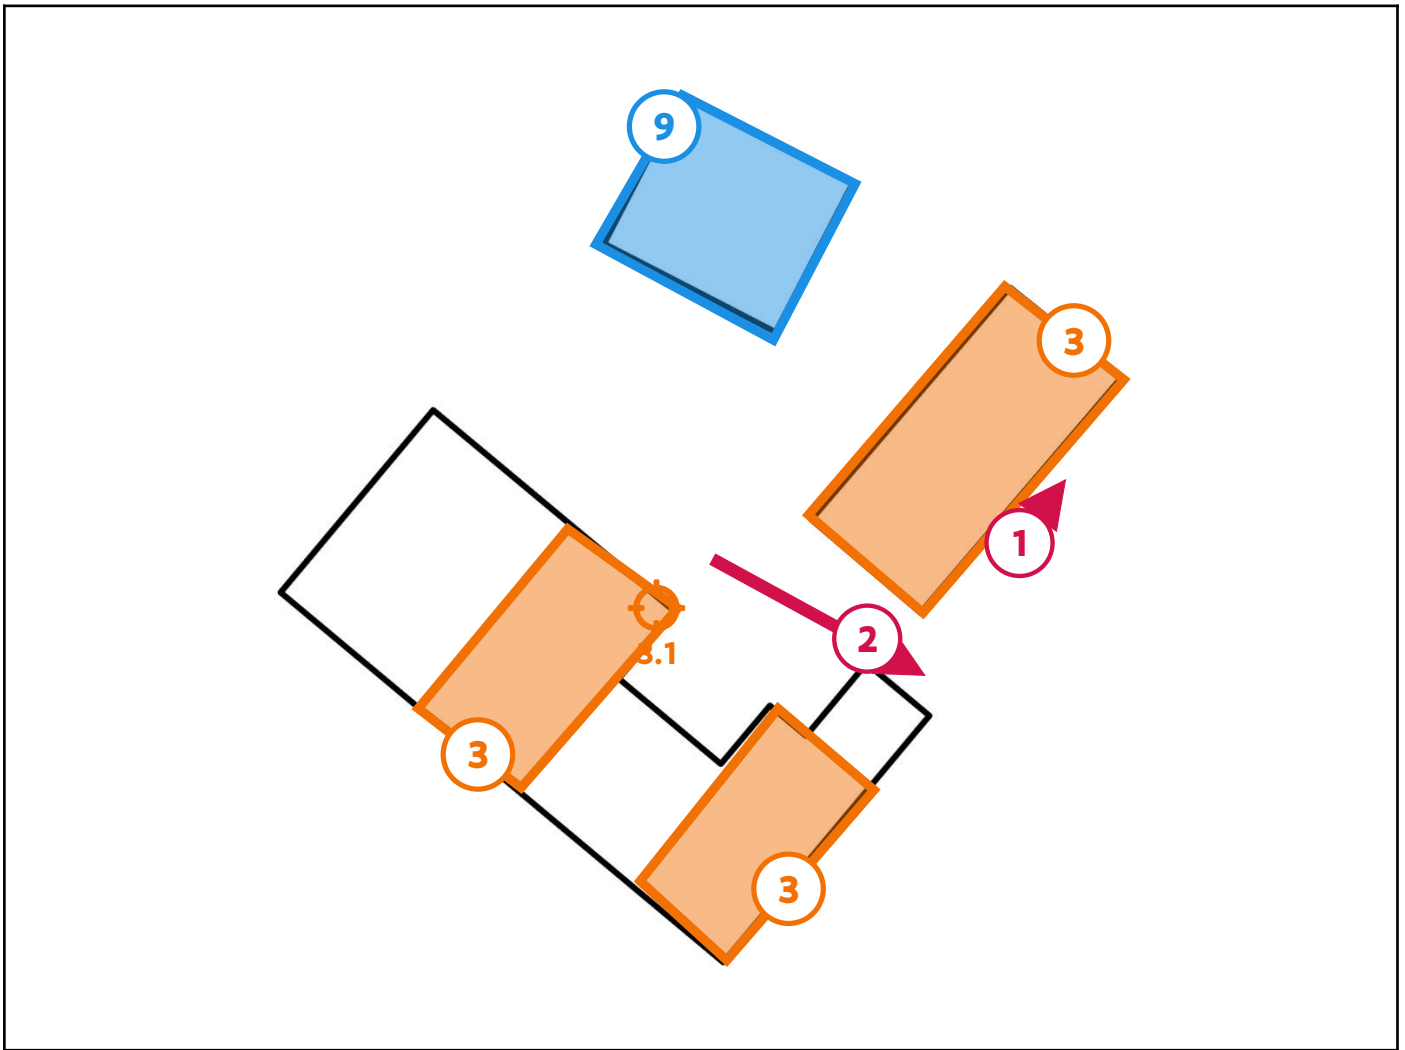
Plan 2.1: Bijgebouw plan

Beschrijving	Type	Actie
1. afval menuiserite	Asbestmateriaal	Dringend verwijderen
2. afval golfplaat	Asbestmateriaal	Dringend verwijderen
3. golfplaat	Asbestmateriaal	Verwijderen
3.1 Code: 8	Puntmonster	-
9. roofing tuinhuis	Geen asbest	-
