Asbestinventarisatetest

Groenestraat 185, 8210 Zedelgem

Attestnummer : 20231212-000305.000

Niet-asbestveilig

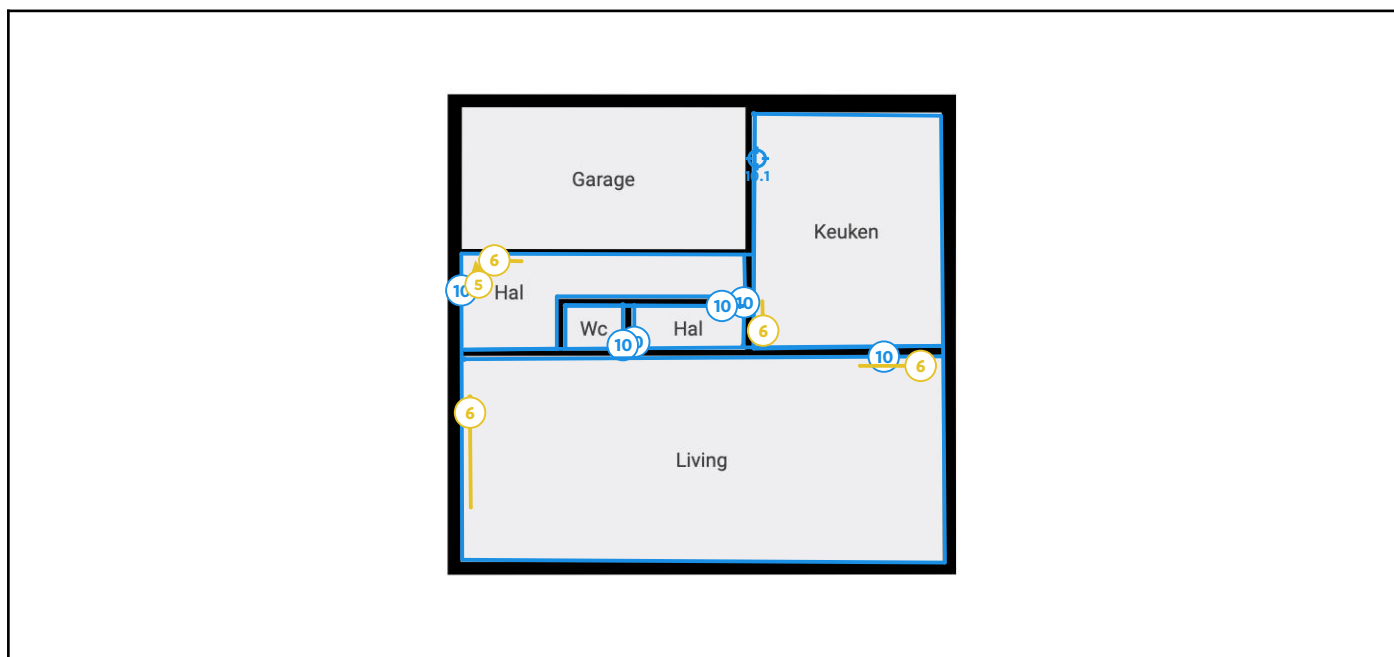
Plan 1.1: Grondplan Woning GV

Beschrijving	Type	Actie
5. Bakeliet - Elektrische elementen - Woning	Asbestmateriaal	Zorgvuldig beheren
6. Bakeliet - Radiatorkranen - Woning	Asbestmateriaal	Zorgvuldig beheren
10. Pleisterwerk - Muren - Woning	Geen asbest	-
10.1 Code: 81127-1	Mengmonster	-

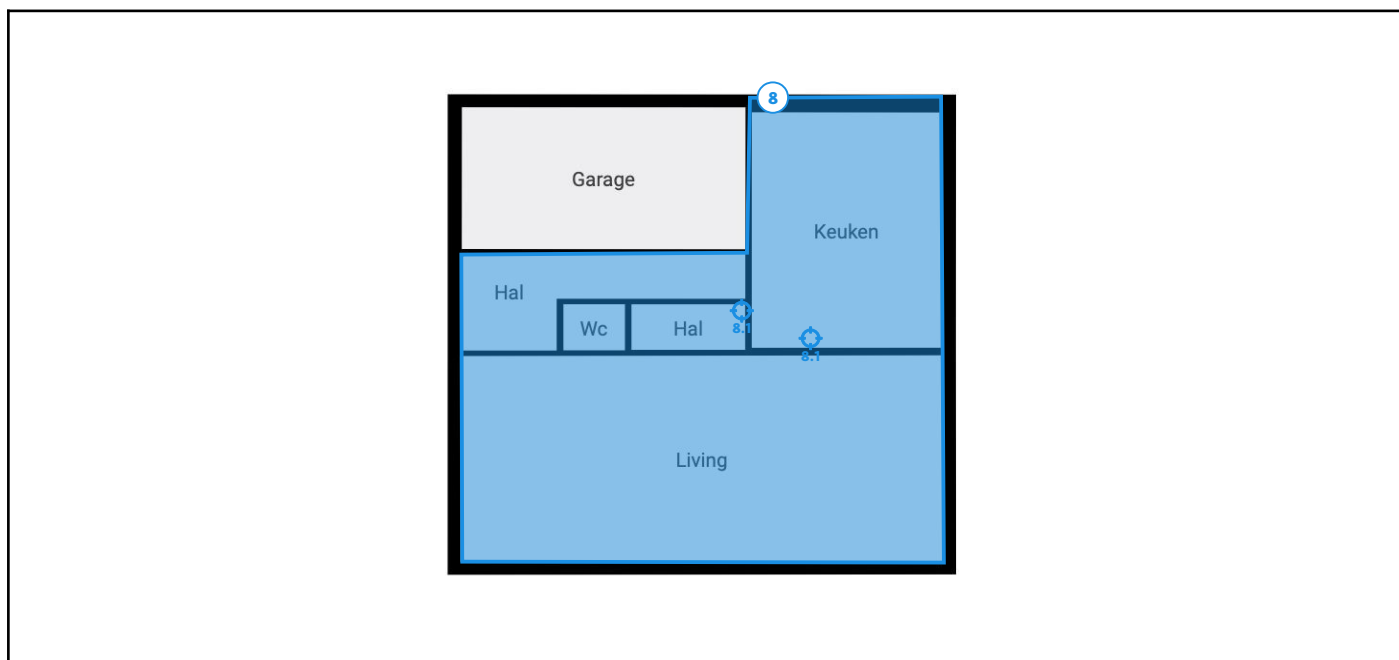
Plan 1.2: Grondplan Woning GV

Beschrijving	Type	Actie
8. Pleisterwerk - Plafonds - Woning	Geen asbest	-
8.1 Code: 81127-2	Mengmonster	-

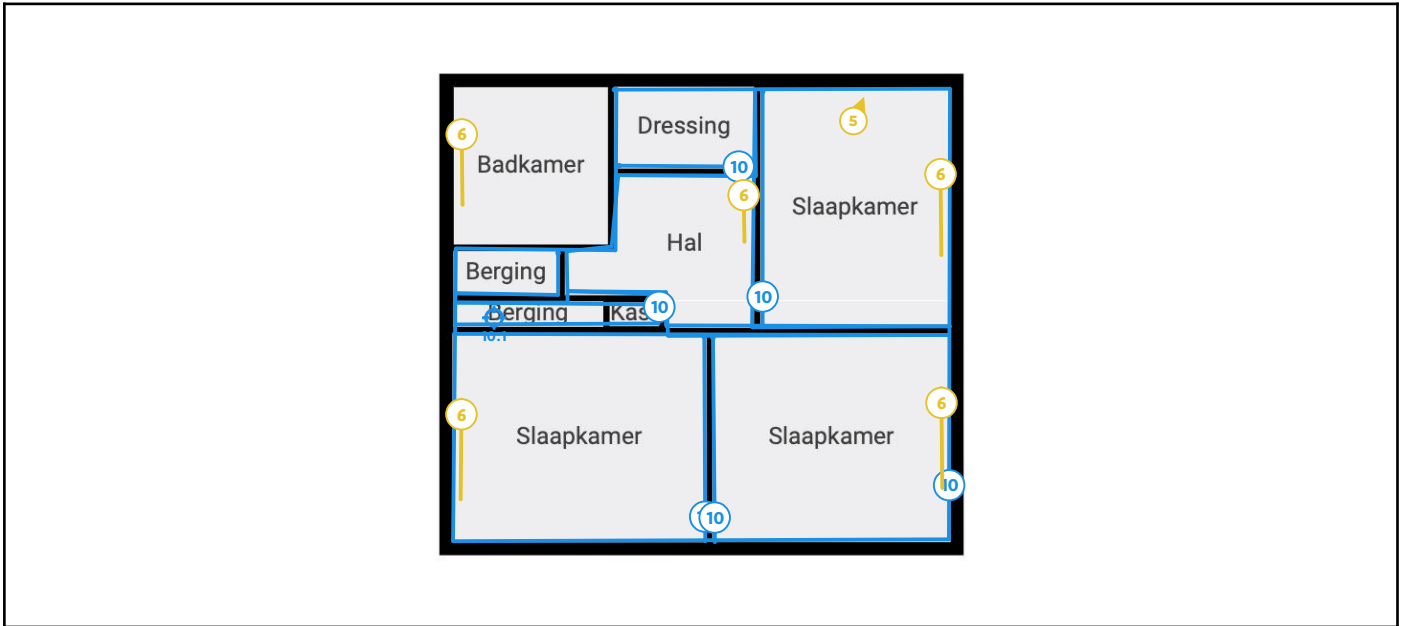
Plan 1.3: Grondplan Woning V1

Beschrijving	Type	Actie
5. Bakeliet - Elektrische elementen - Woning	Asbestmateriaal	Zorgvuldig beheren
6. Bakeliet - Radiatorkranen - Woning	Asbestmateriaal	Zorgvuldig beheren
10. Pleisterwerk - Muren - Woning	Geen asbest	-
10.1 Code: 81127-1	Mengmonster	-

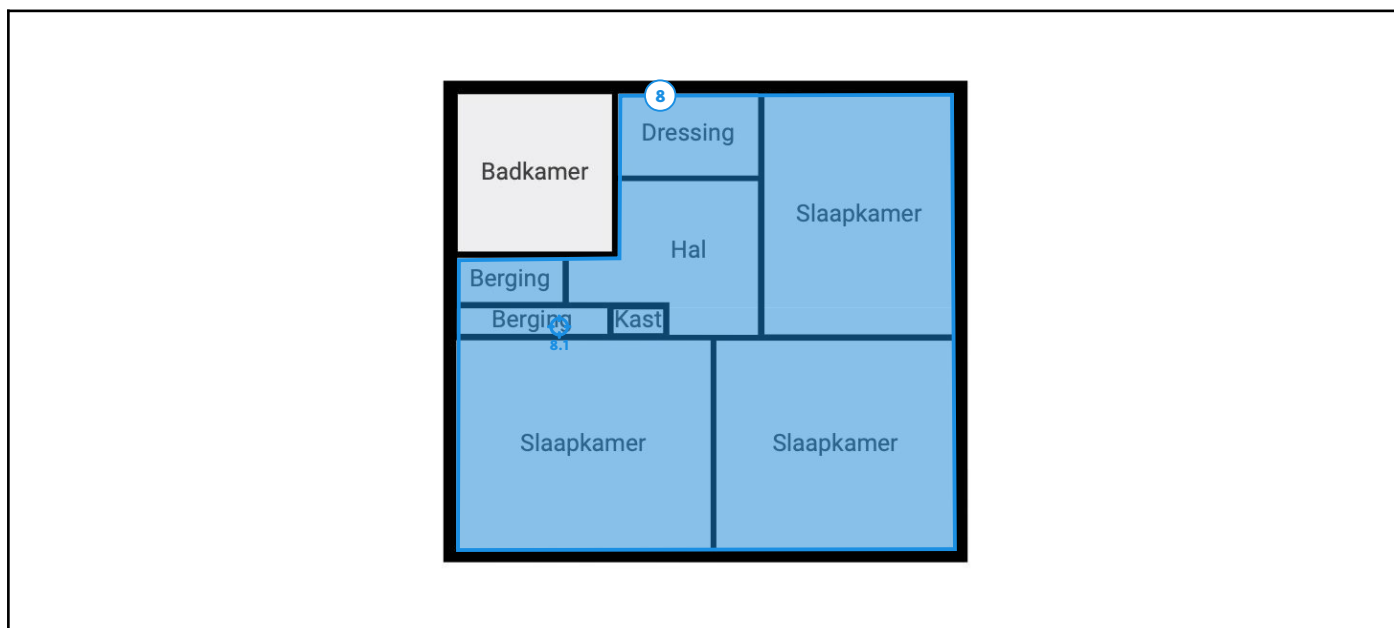
Plan 1.4: Grondplan Woning V1

Beschrijving	Type	Actie
8. Pleisterwerk - Plafonds - Woning	Geen asbest	-
8.1 Code: 81127-2	Mengmonster	-

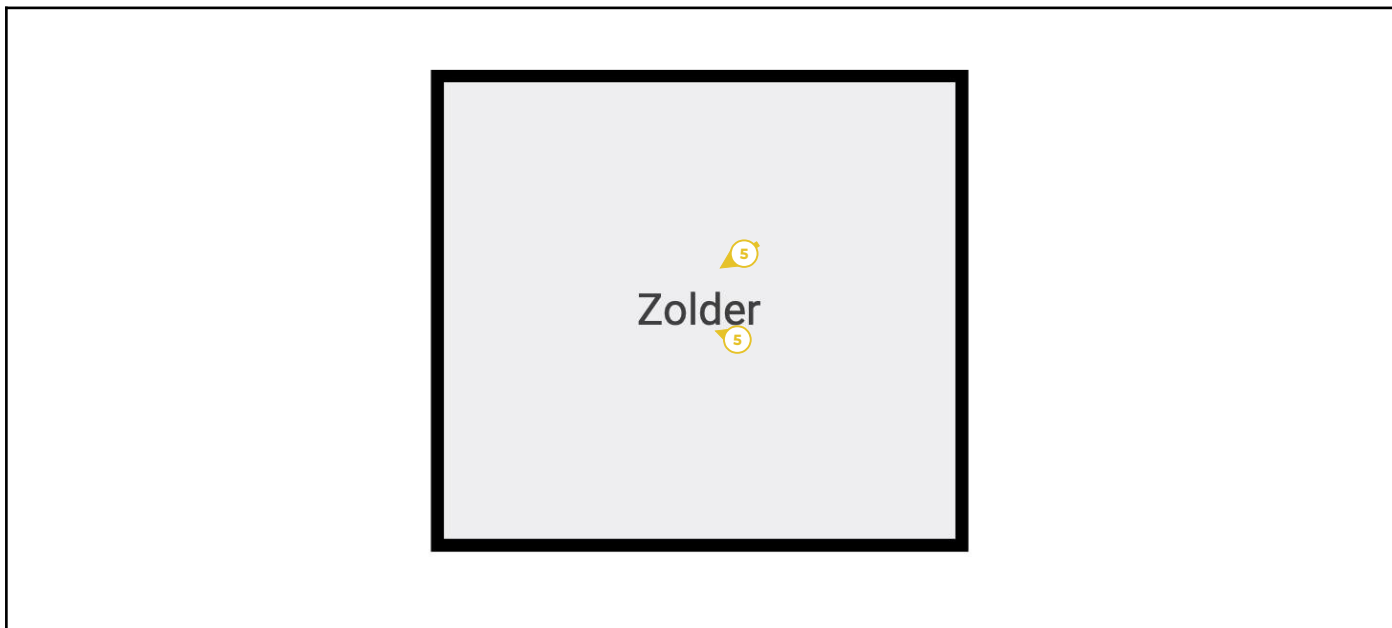
Plan 1.5: Gronplan Woning V2

Beschrijving	Type	Actie
5. Bakeliet - Elektrische elementen - Woning	Asbestmateriaal	Zorgvuldig beheren

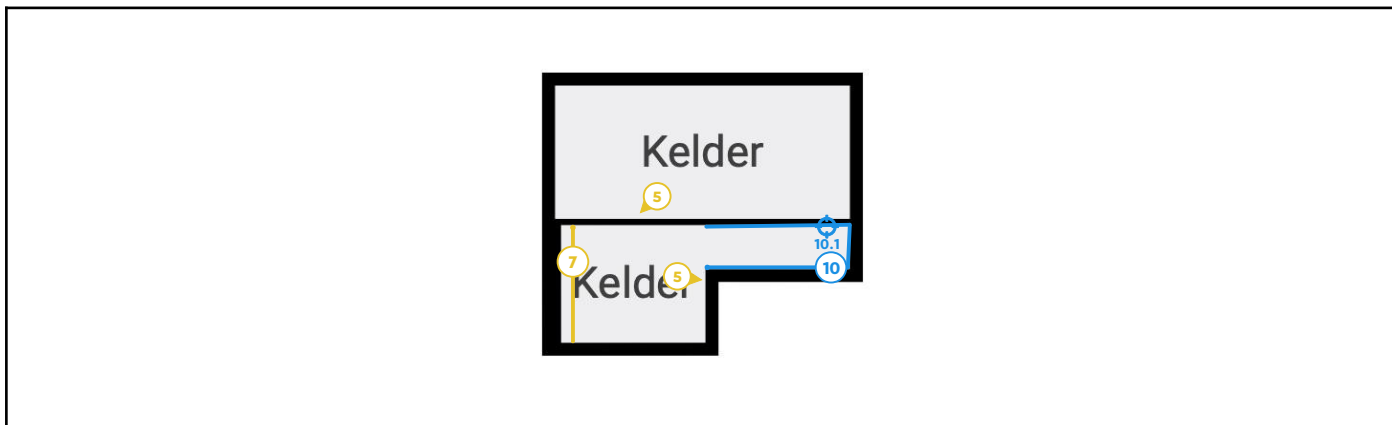
Plan 1.7: Grondplan Woning V-1

Beschrijving	Type	Actie
5. Bakeliet - Elektrische elementen - Woning	Asbestmateriaal	Zorgvuldig beheren
7. Buis - Kelder - Woning	Asbestmateriaal	Zorgvuldig beheren
10. Pleisterwerk - Muren - Woning	Geen asbest	-
10.1 Code: 81127-1	Mengmonster	-

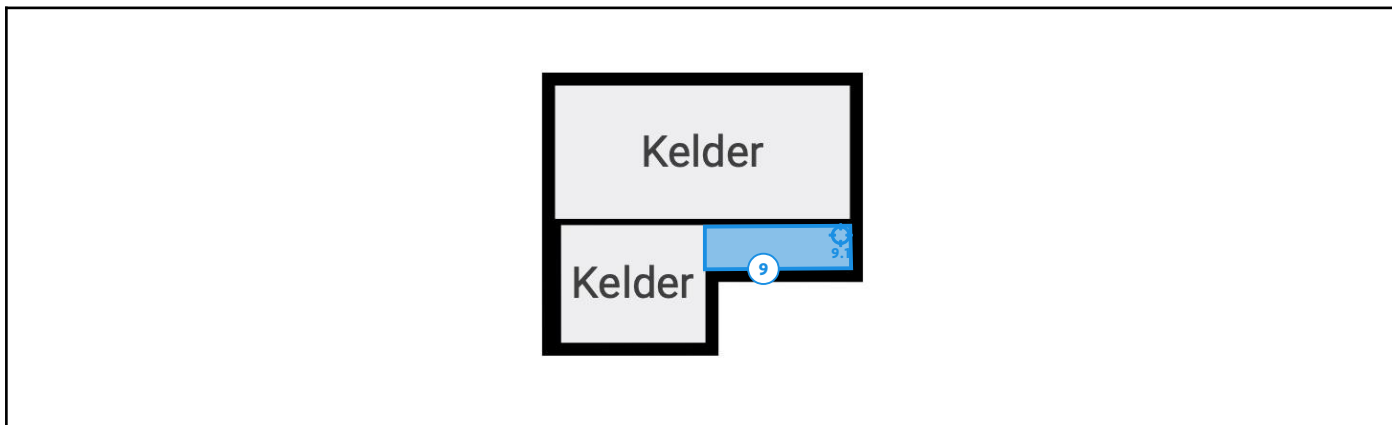
Plan 1.8: Grondplan Woning V-1

Beschrijving	Type	Actie
9. Pleisterwerk - Sierlijsten - Woning	Geen asbest	-
9.1 Code: 81127-3	Mengmonster	-

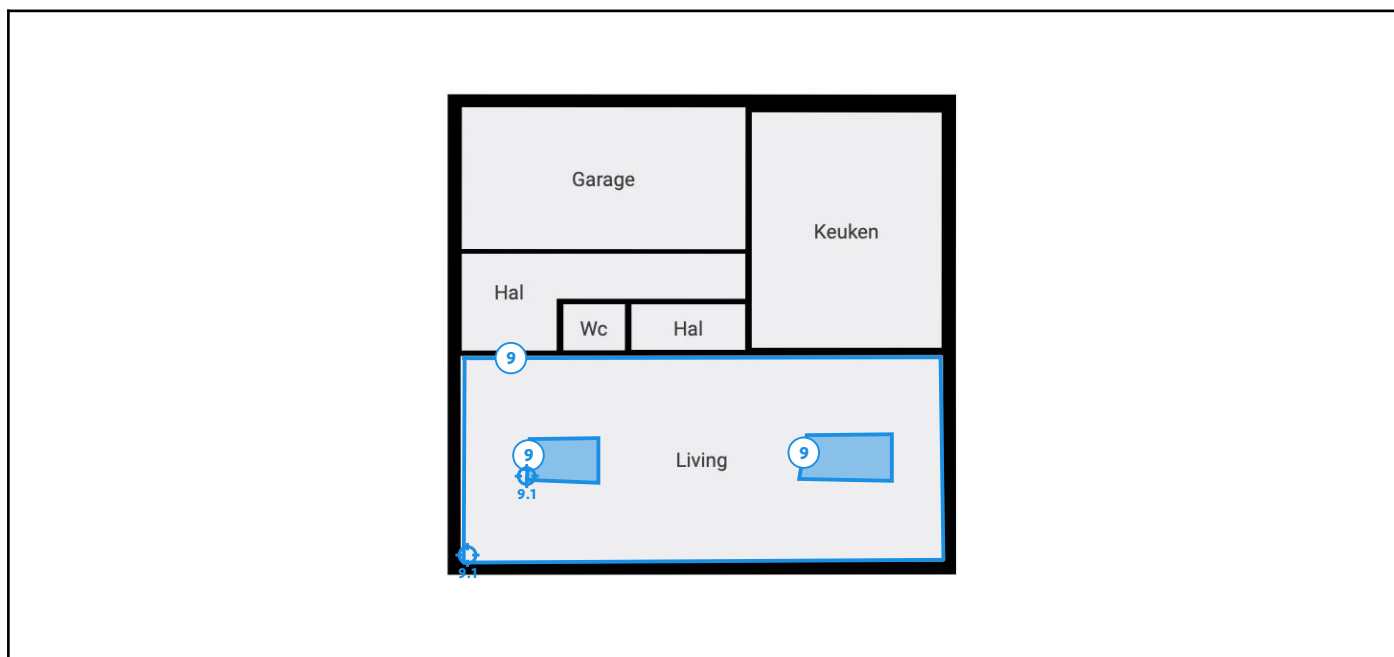
Plan 1.9: Grondplan Woning GV

Beschrijving	Type	Actie
9. Pleisterwerk - Sierlijsten - Woning	Geen asbest	-
9.1 Code: 81127-3	Mengmonster	-

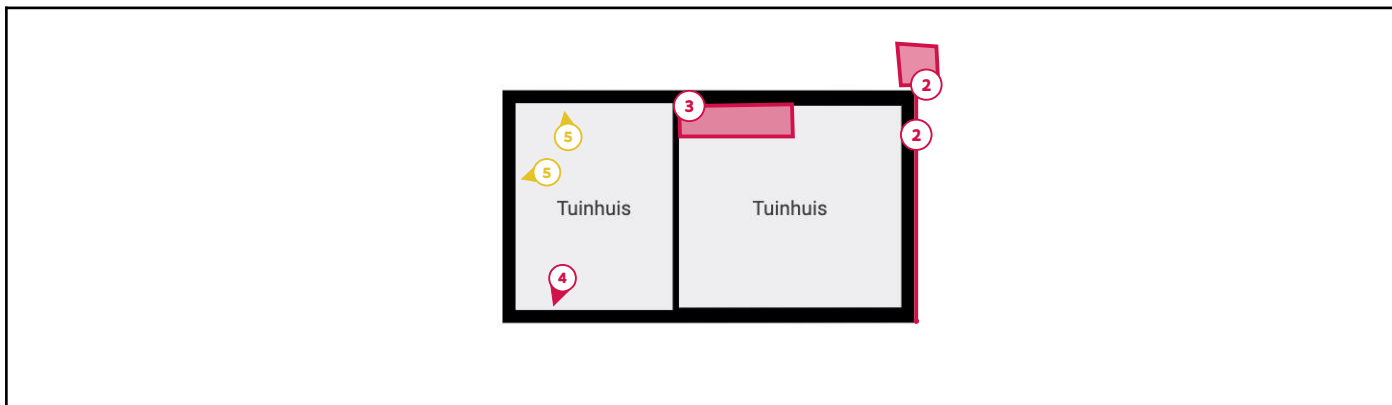
Plan 2.1: Grondplan Tuinhuis 2

Beschrijving	Type	Actie
2. Slib - Goot/waterton - Tuin	Asbestmateriaal	Dringend verwijderen
3. Afval - Plaatmateriaal	Asbestmateriaal	Dringend verwijderen
4. Schoorsteenkap (H) - Tuinhuis	Asbestmateriaal	Dringend verwijderen
5. Bakeliet - Elektrische elementen - Woning	Asbestmateriaal	Zorgvuldig beheren

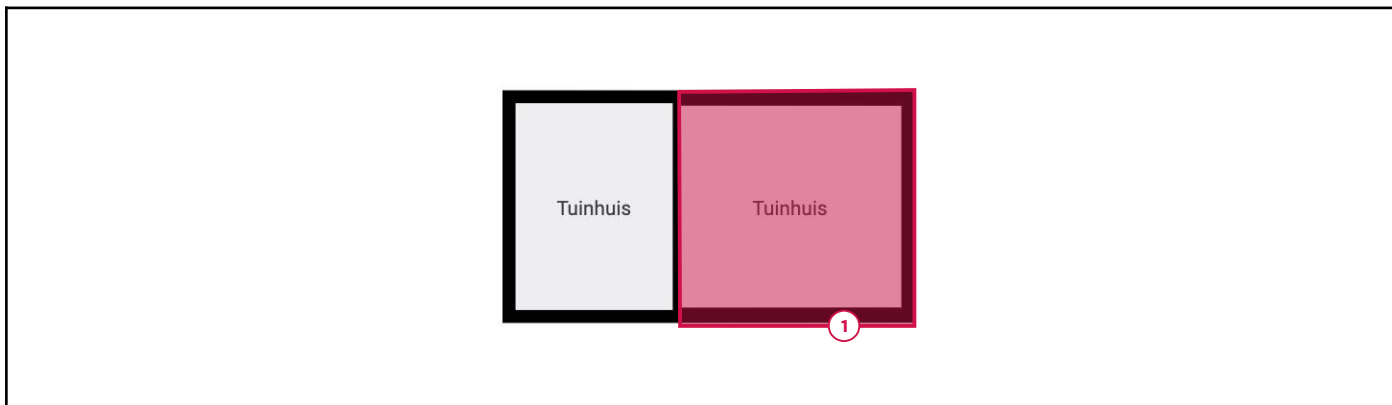
Plan 2.2: Grondplan Tuinhuis 2

Beschrijving	Type	Actie
1. Golfplaten - Schuin dak - Tuinhuis	Asbestmateriaal	Dringend verwijderen

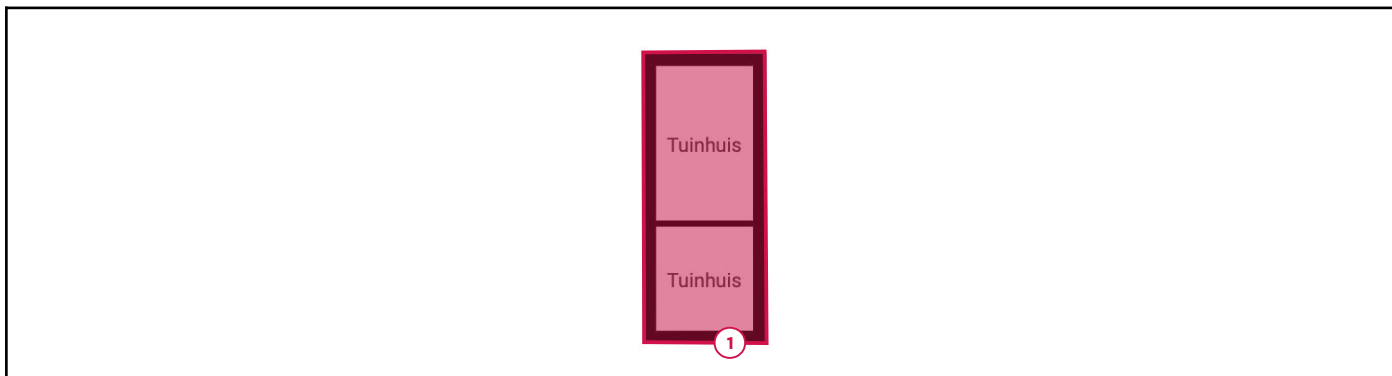
Plan 3.1: Grondplan Tuinhuis 1

Beschrijving	Type	Actie
1. Golfplaten - Schuin dak - Tuinhuis	Asbestmateriaal	Dringend verwijderen
