# Asbestinventarisatetest

Weinebruggelaan 30, 8200 Brugge

Attestnummer : 20240311-000512.000

Uitgegeven op : 11.03.2024

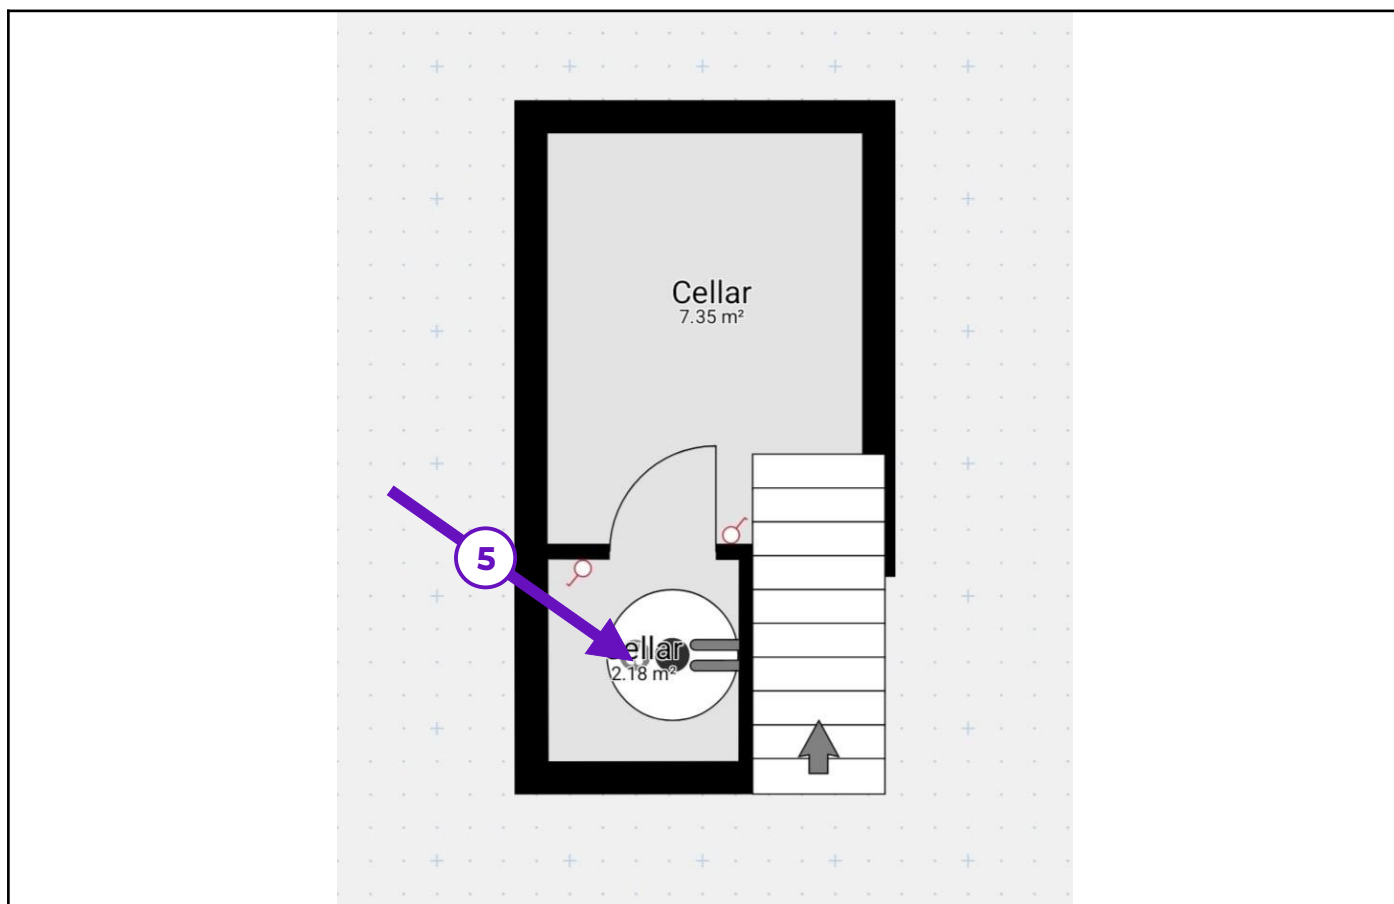
## Plan 1.2: Cv ketel kelder

| Beschrijving | Type | Actie |
|---|---|---|
| 5. Cv ketels zolder + kelder | Advies | - |

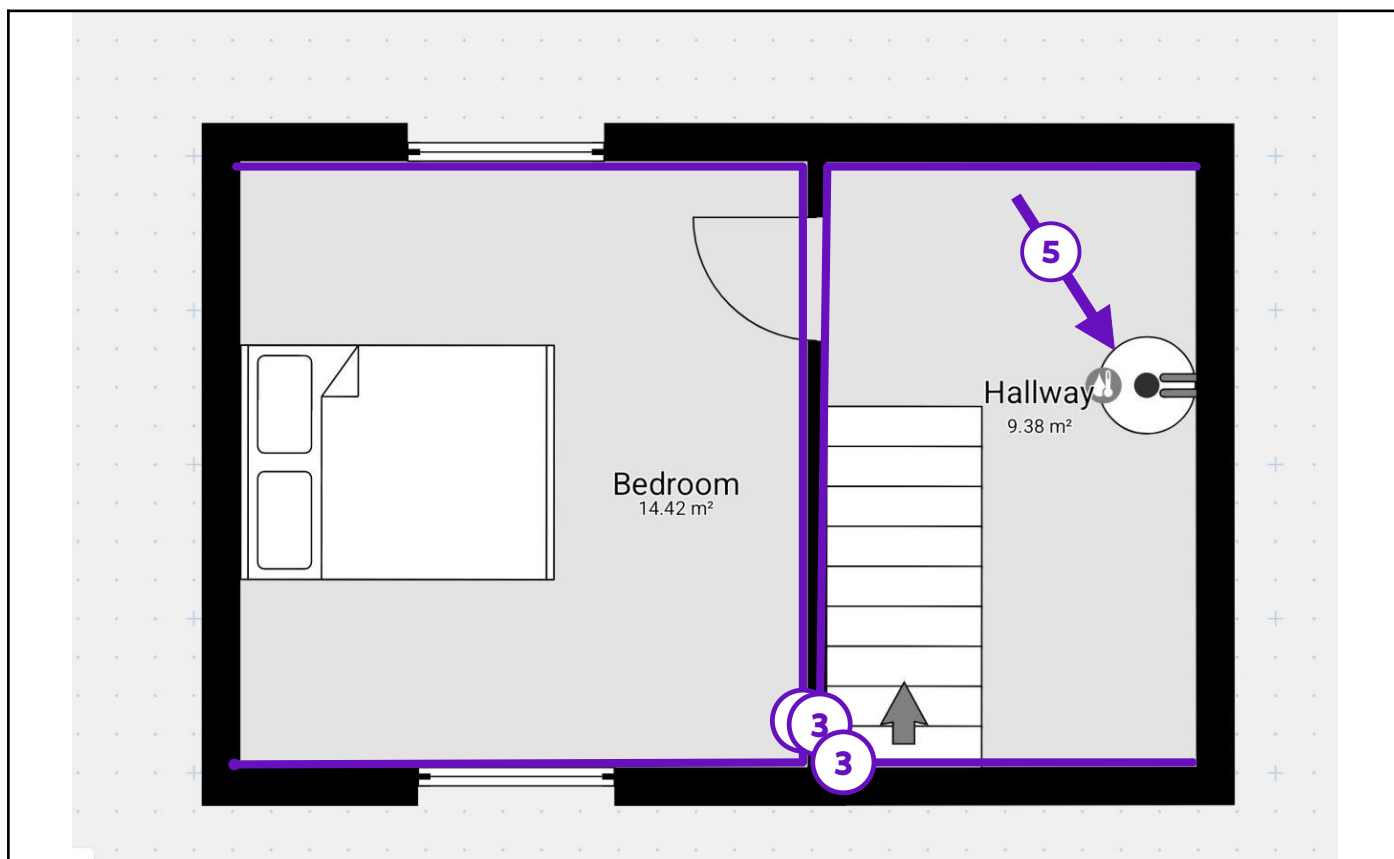
## Plan 1.3: Cv ketel zolder + valse wanden

| Beschrijving | Type | Actie |
|---|---|---|
| 5. Cv ketels zolder + kelder | Advies | - |

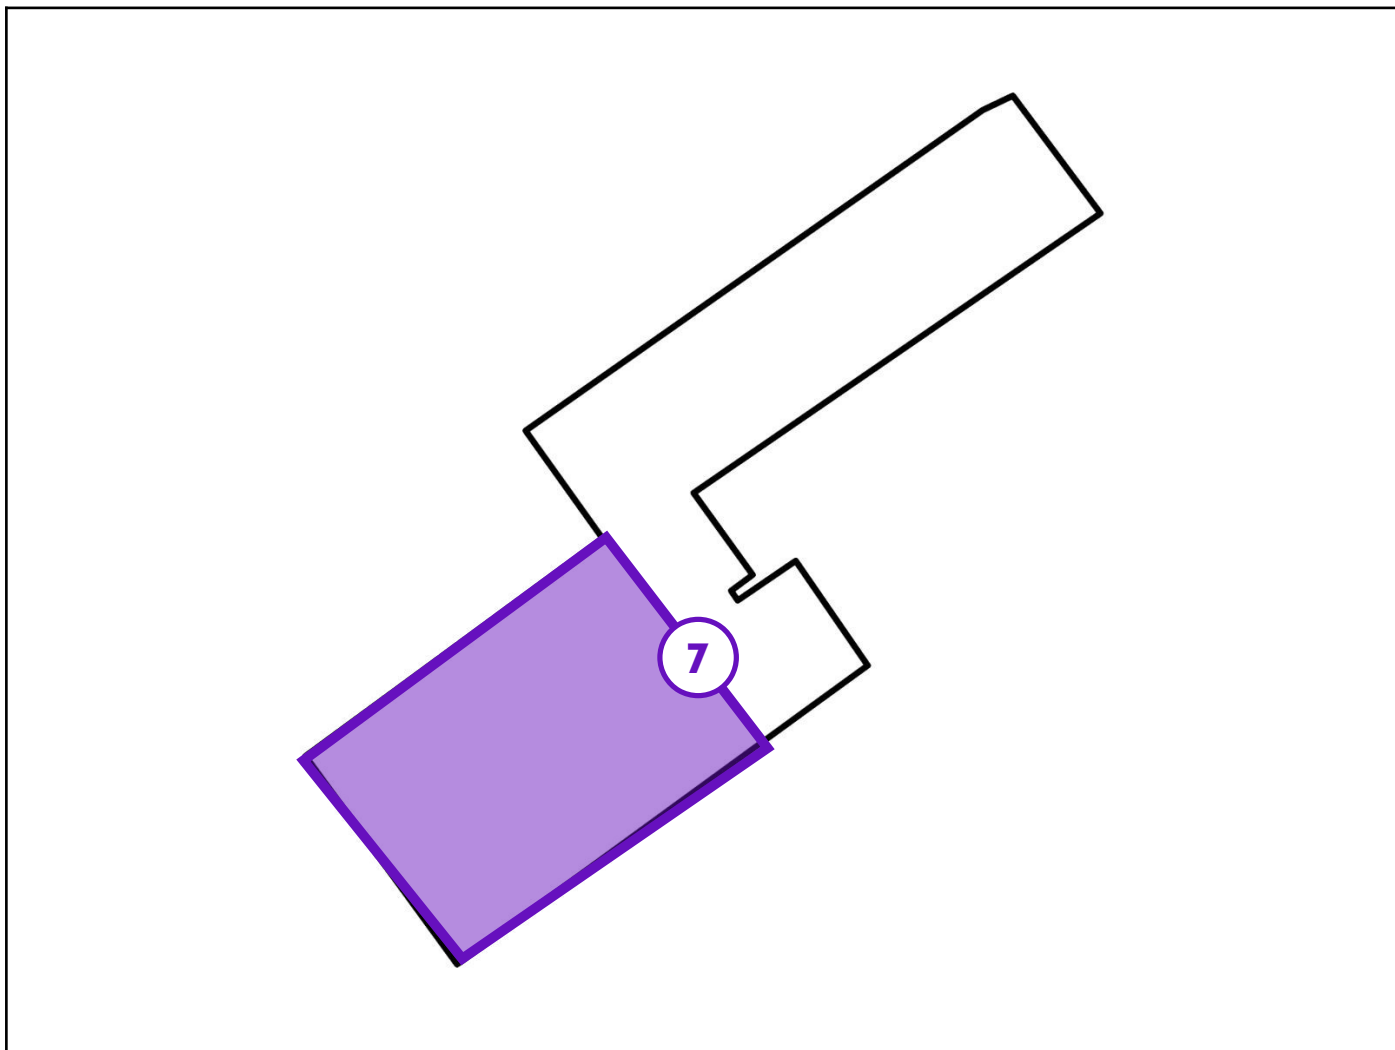
## Plan 1.4: Onderdak

| Beschrijving | Type | Actie |
|---|---|---|
| 7. Onderdak | Advies | - |

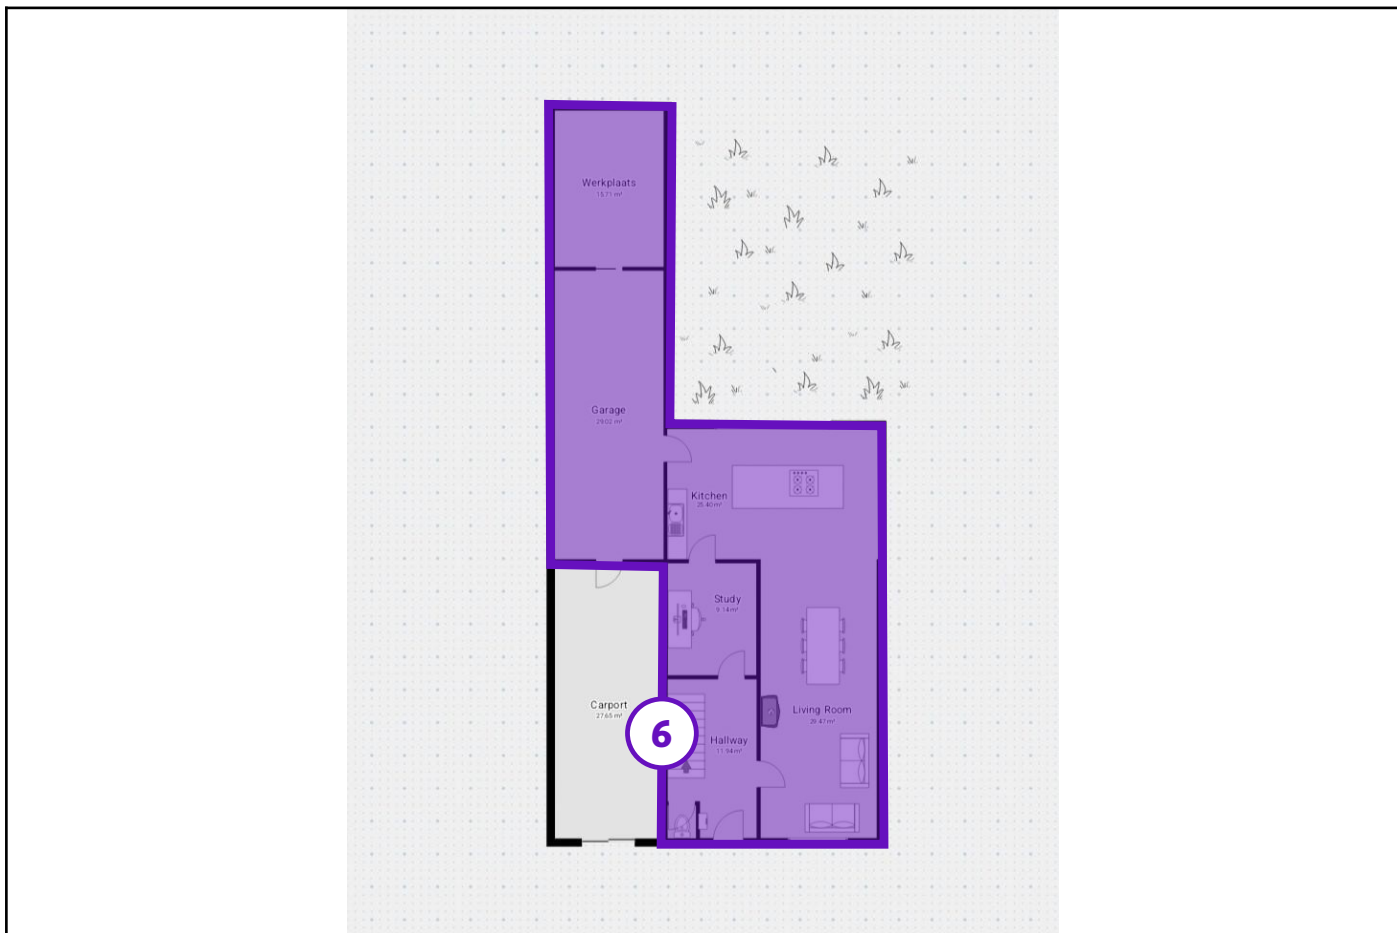
## Plan 1.5: Plafond gelijkvloers

| Beschrijving | Type | Actie |
|---|---|---|
| 6. Plafond | Advies | - |

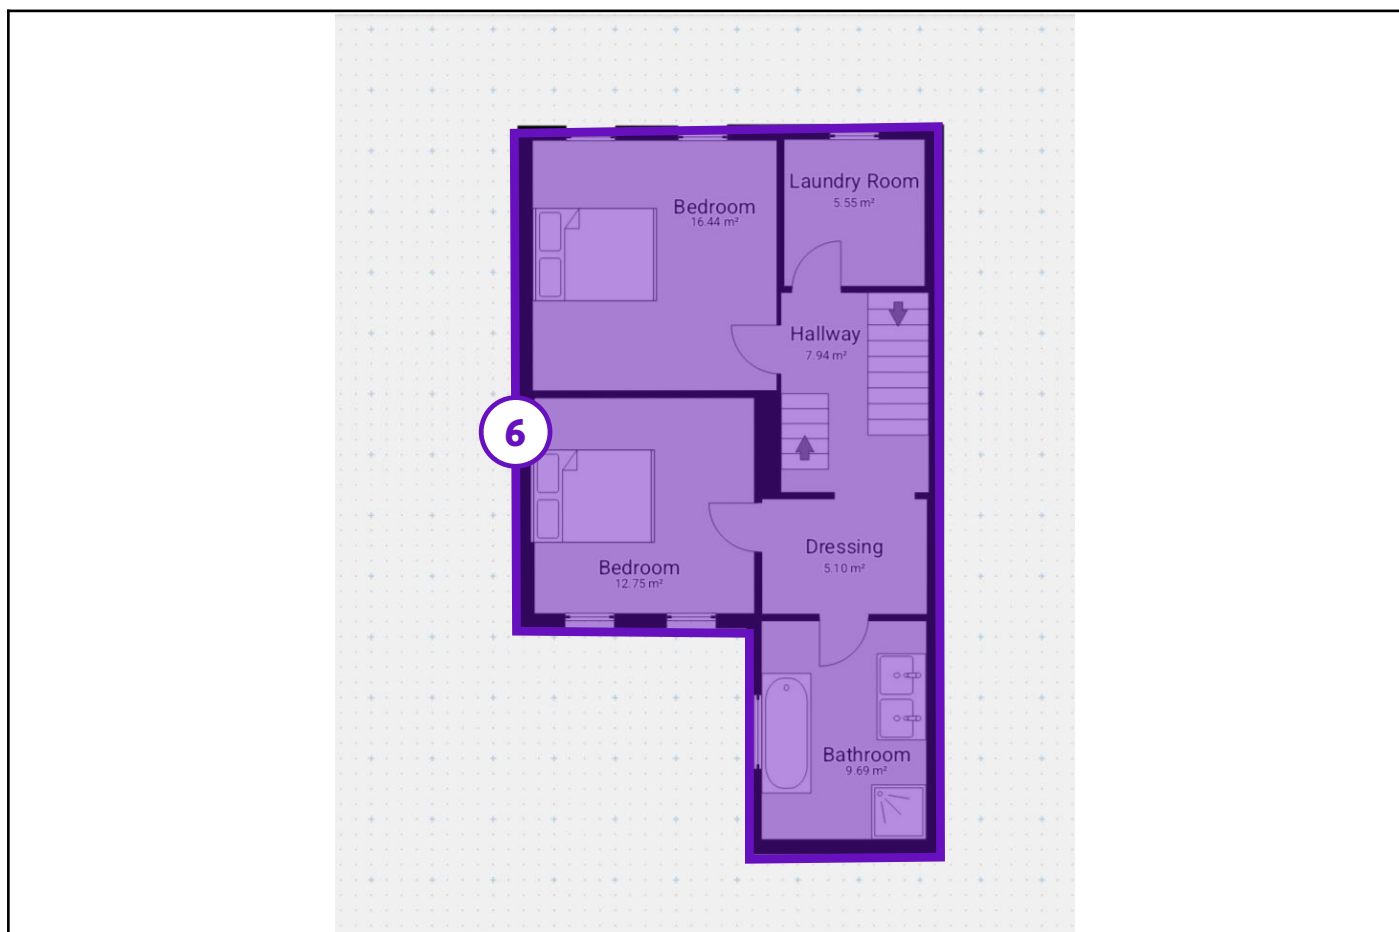
## Plan 1.6: Plafond eerste verdiep

| Beschrijving | Type | Actie |
|---|---|---|
| 6. Plafond | Advies | - |

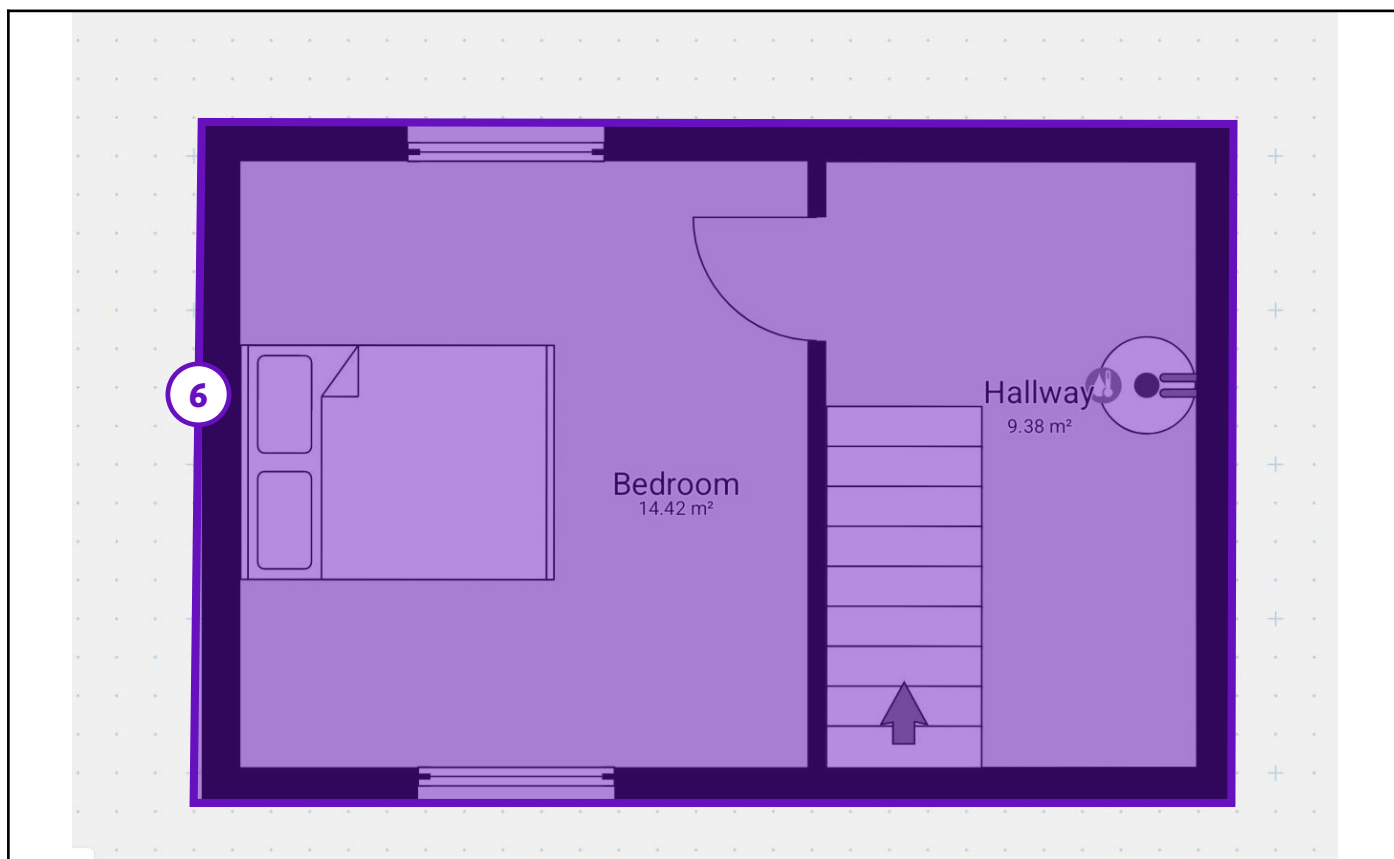
## Plan 1.7: Plafond tweede verdiep

| Beschrijving | Type | Actie |
|---|---|---|
| 6. Plafond | Advies | - |

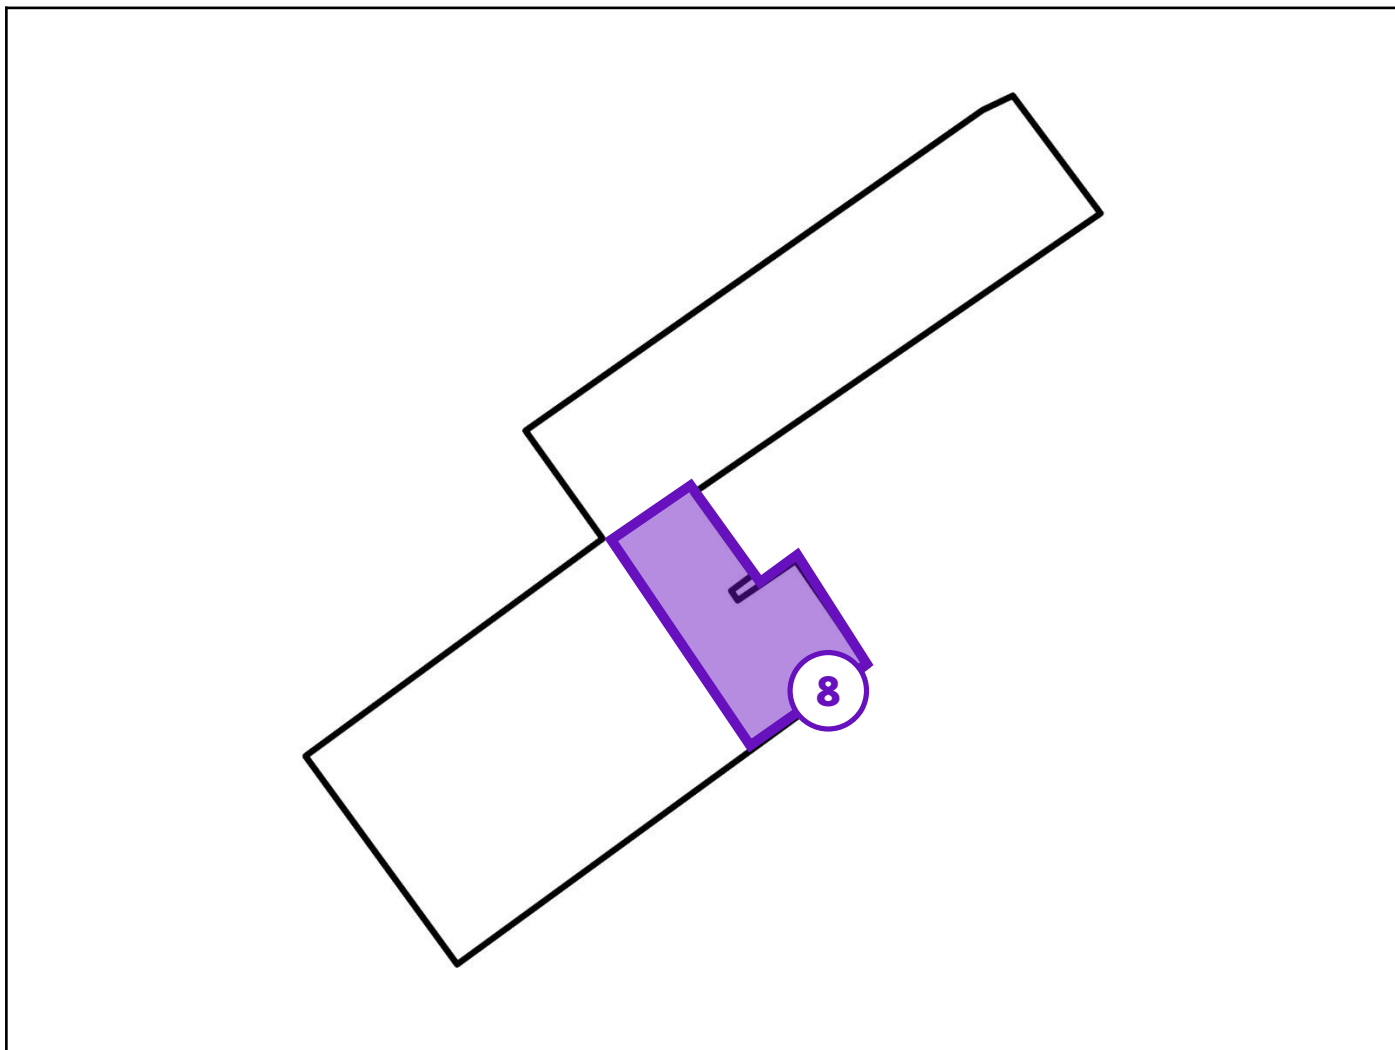
## Plan 1.8: Plat dak EPDM

| Beschrijving | Type | Actie |
|---|---|---|
| 8. Plat dak keuken + badkamer EPDM | Advies | - |

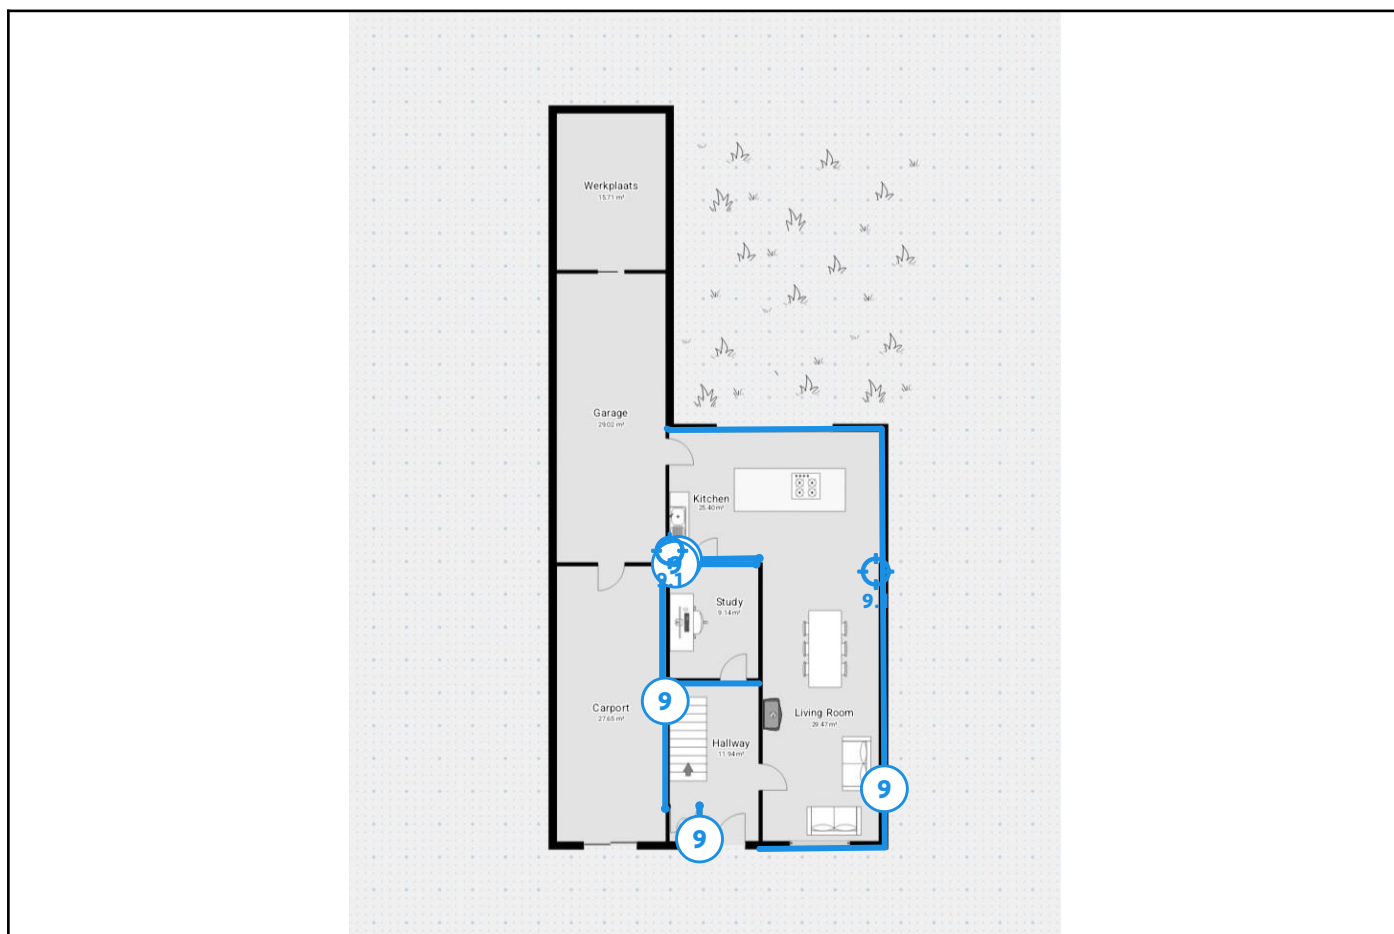
## Plan 1.9: Muurpleister gelijkvloers

| Beschrijving | Type | Actie |
|---|---|---|
| 9.1 Code: M1 Muurpleister | Mengmonster | - |

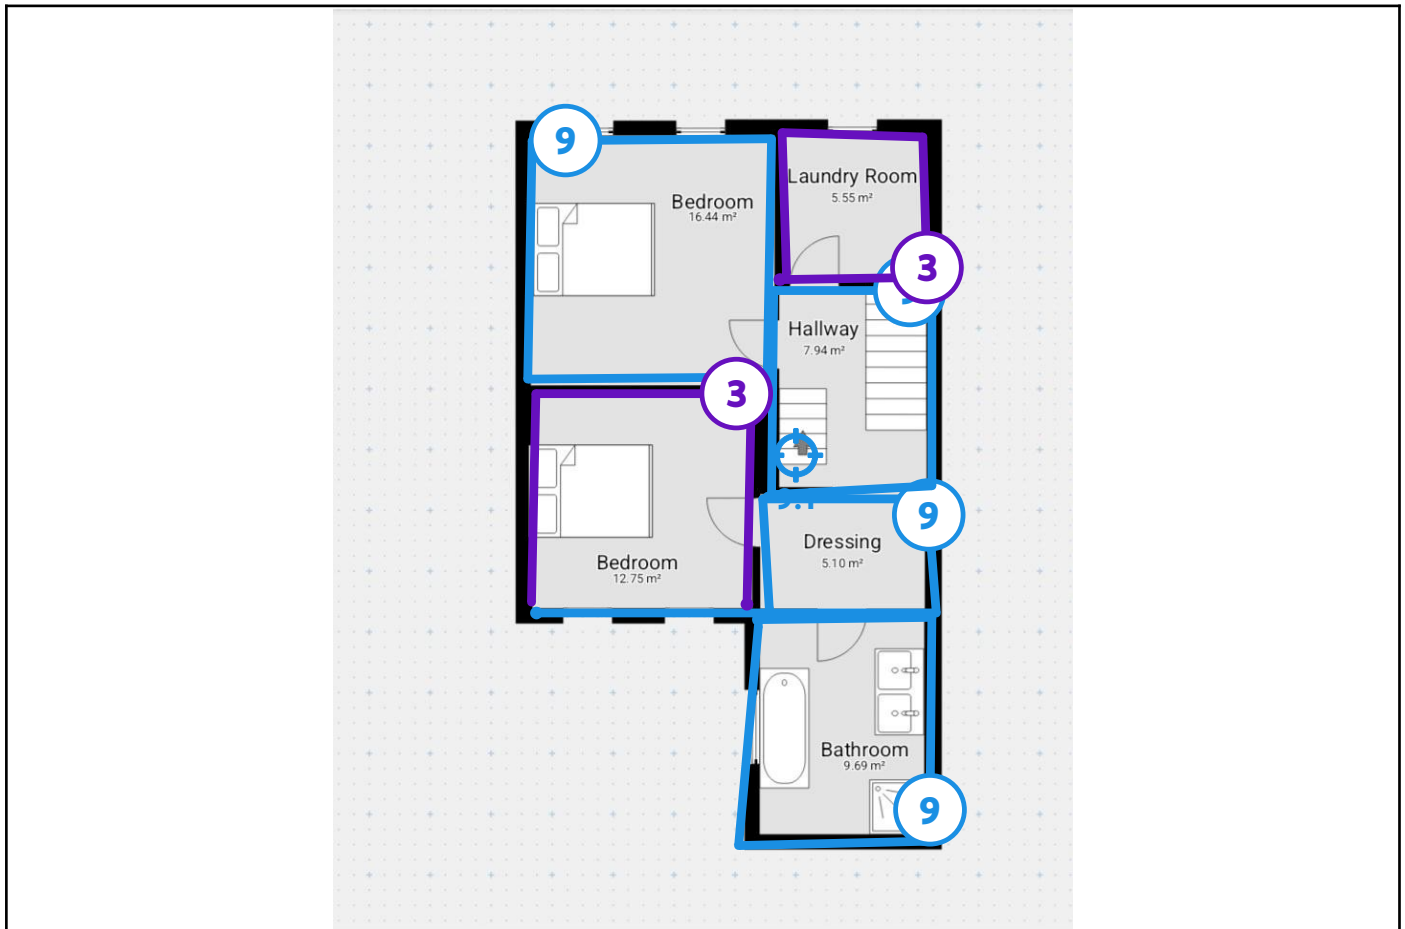
## Plan 1.10: Muurpleister eerste verdiep + valse wanden

| Beschrijving | Type | Actie |
|---|---|---|
| 9.1 Code: M1 Muurpleister | Mengmonster | - |
