Asbestinventarisatetest

Kerkstraat 8, 8520 Kuurne

Attestnummer : 20230624-000025.000

Niet-asbestveilig

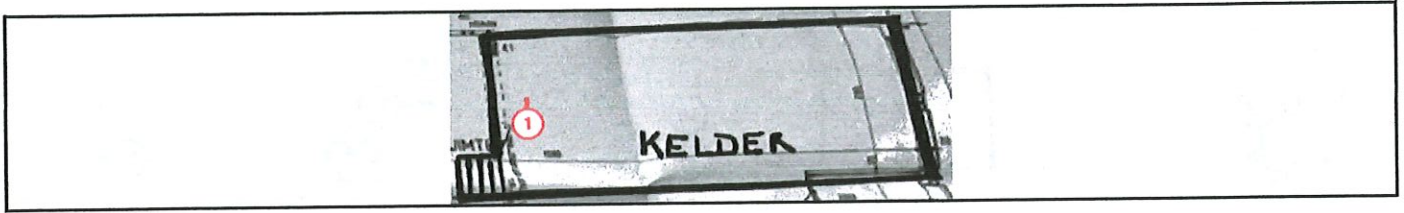
Plan 1.1: Kelder

Beschrijving	Type	Actie
1. Dichtingen & koorden oude stookinstallatie kelder	Asbestmateriaal	Dringend verwijderen

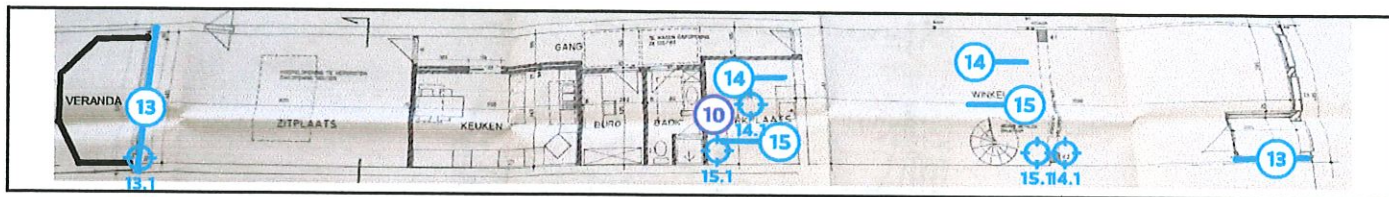
Plan 1.2: Gelijkvloers

Beschrijving	Type	Actie
10. Uitgietbak in werkplaats gelijkvloers	Advies	-
13. Crepi voorgevel & achtergevel uitbouw	Geen asbest	-
13.1 Code: M05	Mengmonster	-
14. Pleisterwerk plafonds	Geen asbest	-
14.1 Code: M02	Mengmonster	-
15. Pleisterwerk muren	Geen asbest	-
15.1 Code: M01	Mengmonster	-

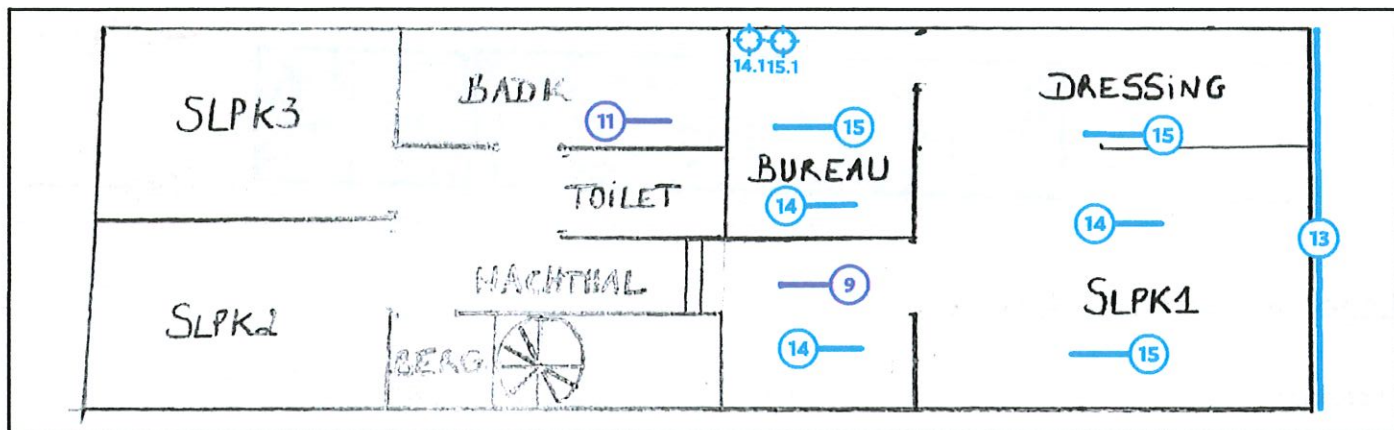
Plan 1.3: 1ste Verdieping

Beschrijving	Type	Actie
9. Zolder	Beperking	-
11. Lijm betegeling	Advies	-
13. Crepi voorgevel & achtergevel uitbouw	Geen asbest	-
14. Pleisterwerk plafonds	Geen asbest	-
14.1 Code: M02	Mengmonster	-
15. Pleisterwerk muren	Geen asbest	-
15.1 Code: M01	Mengmonster	-

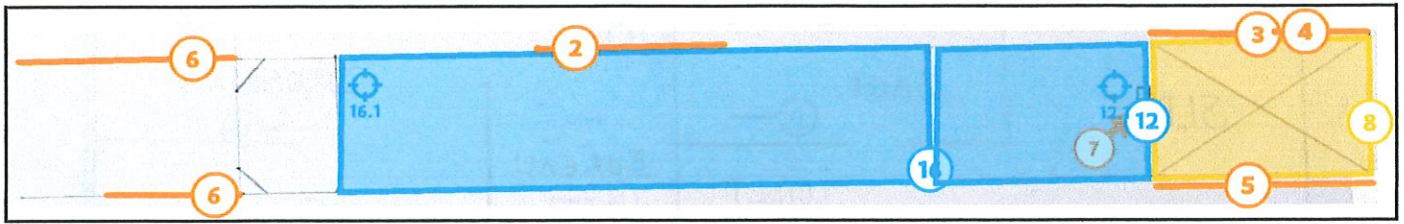
Plan 1.4: Daken

Beschrijving	Type	Actie
2. Afdekstenen t.h.v. plat dak op muur met nummer 6	Asbestmateriaal	Verwijderen
3. Kleinere leien op wachtgevel nr. 6 achterzijde	Asbestmateriaal	Verwijderen
4. Grote leien op wachtgevel nr. 6 straatzijde	Asbestmateriaal	Verwijderen
5. Ruitleien op wachtgevel nr. 10 voor- & achterzijde	Asbestmateriaal	Verwijderen
6. Afdekstenen tuinmuren links & rechts aan terras	Asbestmateriaal	Verwijderen
7. Schoorsteenbuis op plat dak uitbouw slaapkamers	Asbestmateriaal	Verwijderen
8. Onderdak onder pannen hoofdgebouw	Asbestmateriaal	Zorgvuldig beheren
12. Plat dakdichting boven uitbouw slaapkamers	Geen asbest	-
12.1 Code: M04	Puntmonster	-
16. Plat dakdichting boven uitbouw gelijkvloers	Geen asbest	-
16.1 Code: M03	Puntmonster	-
