Asbestinventarisatetest

Stationstraat 129, 8890 Moorslede

Attestnummer : 20230328-000703.001

Uitgegeven op : 05.04.2023

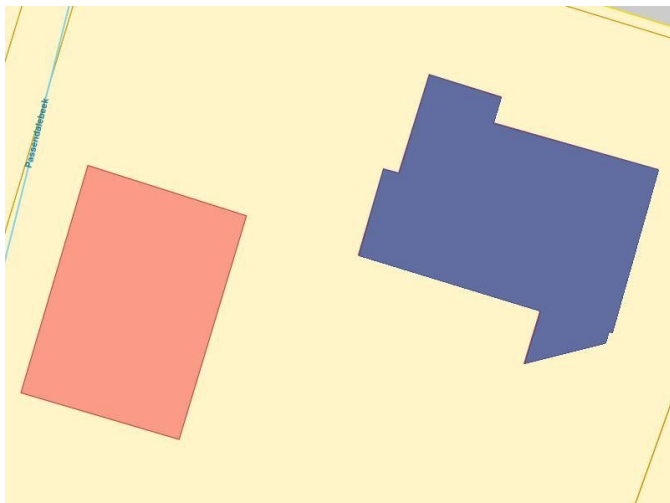
Zone 1: woning

- 1 Asbestmateriaal**
- 1 Beperking**
- 0 Uitsluiting
- 0 Roerend goed
- 0 Puin, steenslag, (water)bodem
- 1 Advies**
- 2 Geen asbest**

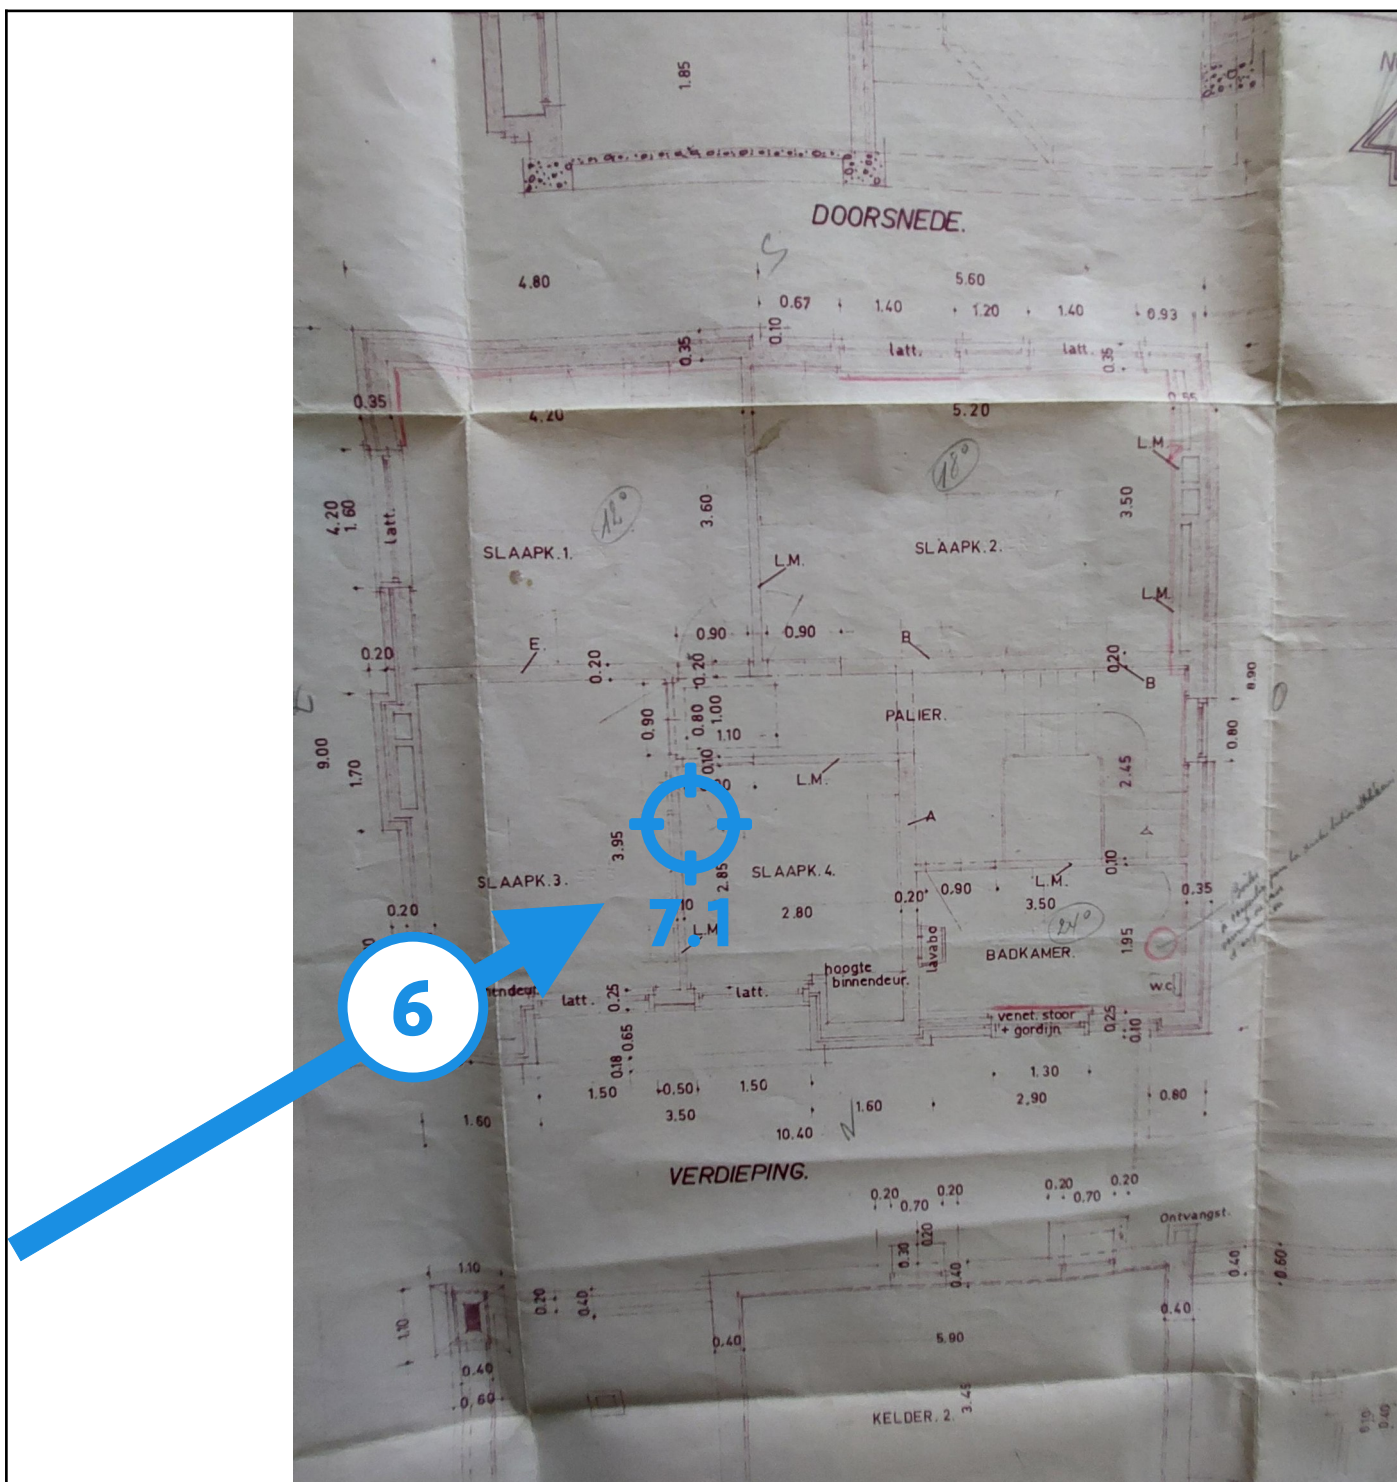
Plan 1.2: Verdiep

Beschrijving	Type	Actie
6. vloerzeil bovenverdieping	Geen asbest	-
7. muur-en plafondpleister	Geen asbest	-

7.1 Code: 2322427-01	Mengmonster	-
----------------------	-------------	---

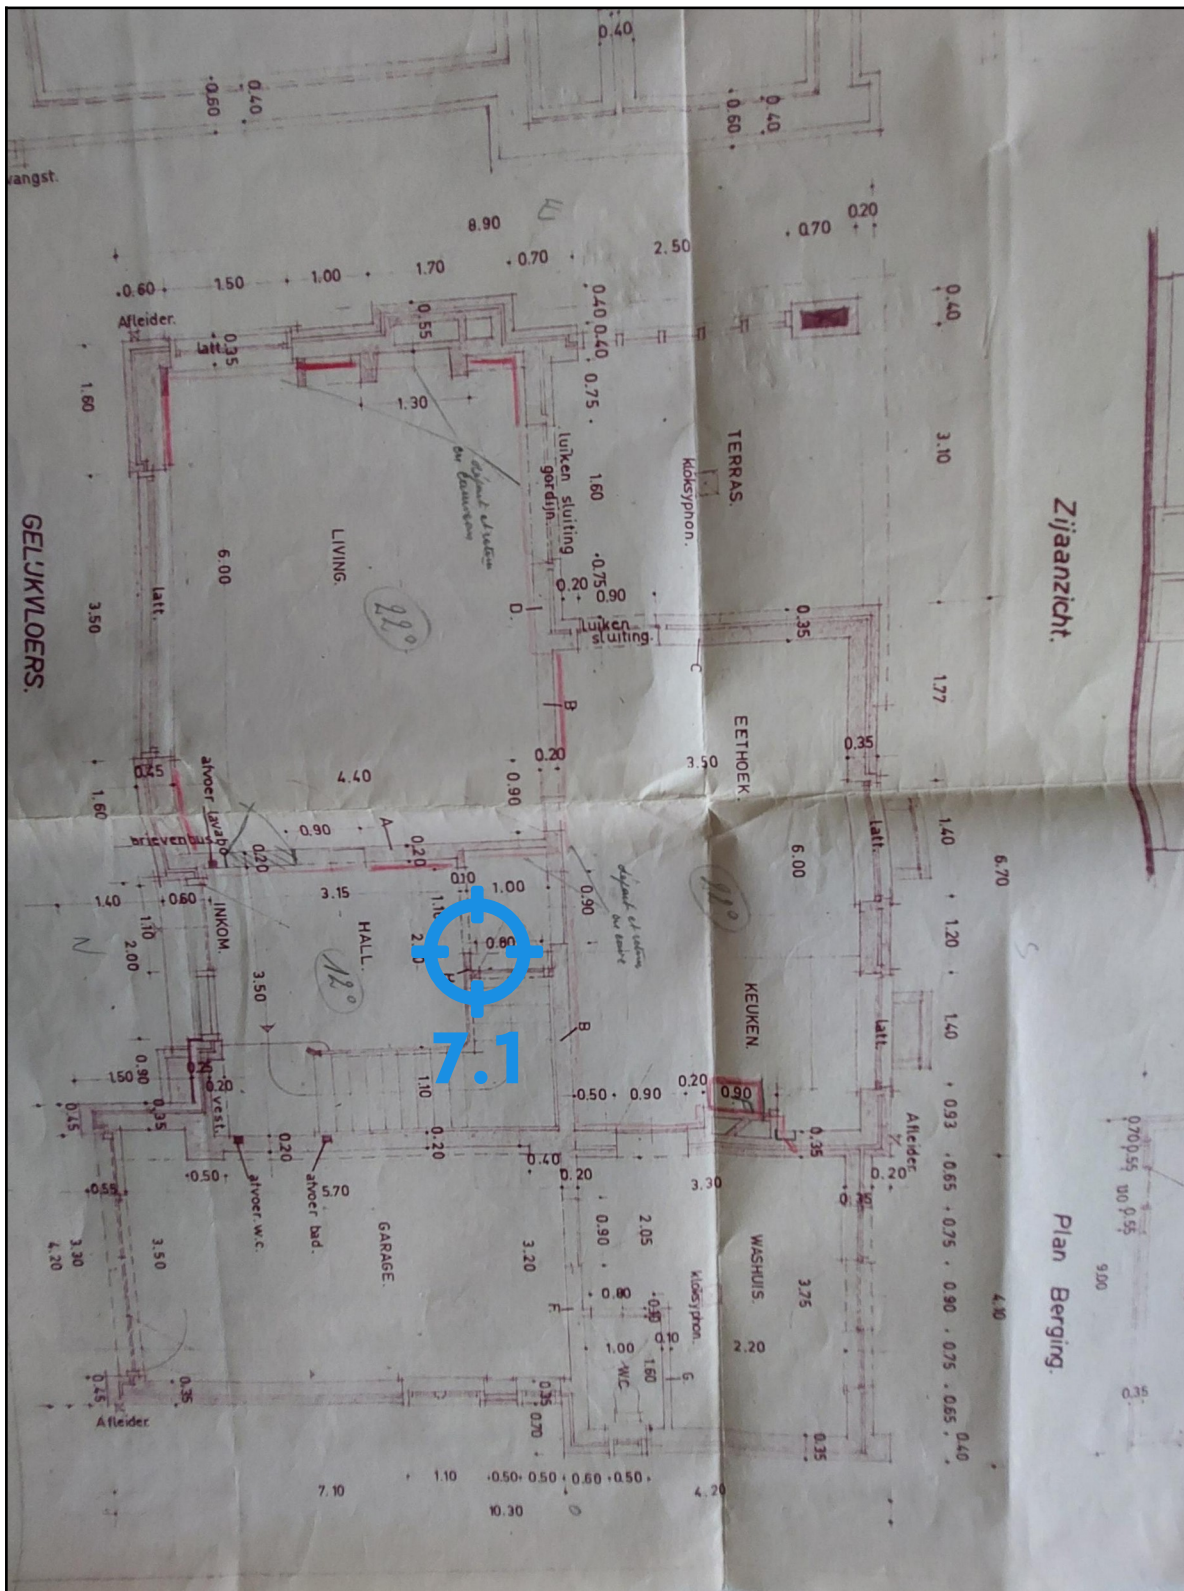
Plan 1.3: Gelijkvloers

7. muur-en plafondpleister	Geen asbest	-
7.1 Code: 2322427-01	Mengmonster	-

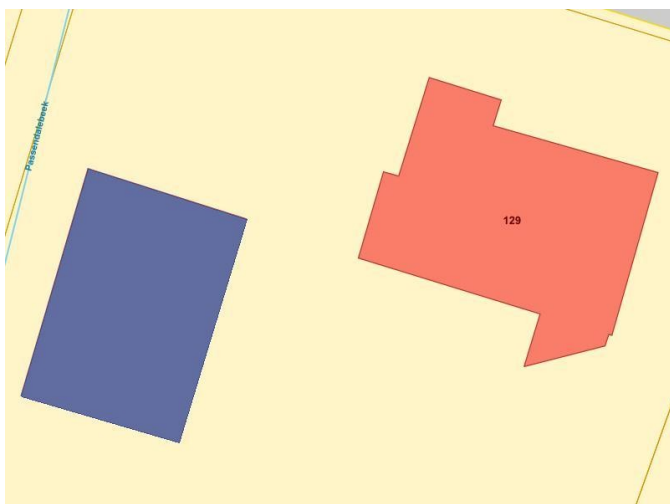
Zone 2: Bijgebouw

2 Asbestmaterialen
