Asbestinventarisatetest

31017D0219/00L000

Attestnummer : 20231125-000120.000

Uitgegeven op : 25.11.2023

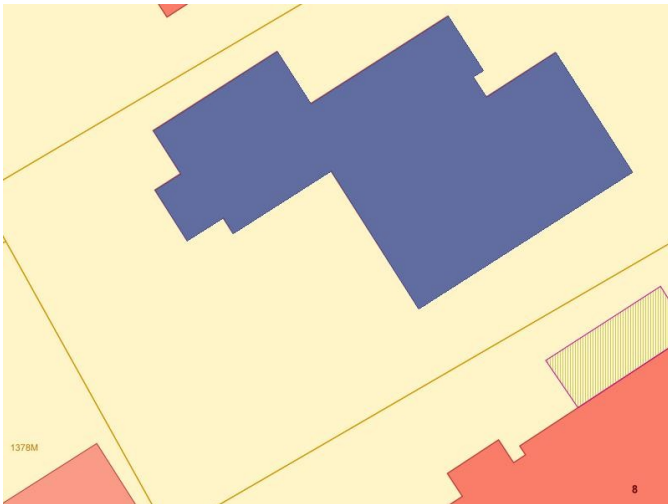
Zone 1: Hoofdgebouw

- 2 Asbestmaterialen**
- 0 Beperkingen
- 1 Uitsluitingen**
- 0 Roerende goederen
- 0 Puin, steenslag, (water)bodem
- 0 Adviezen
- 2 Geen asbest**

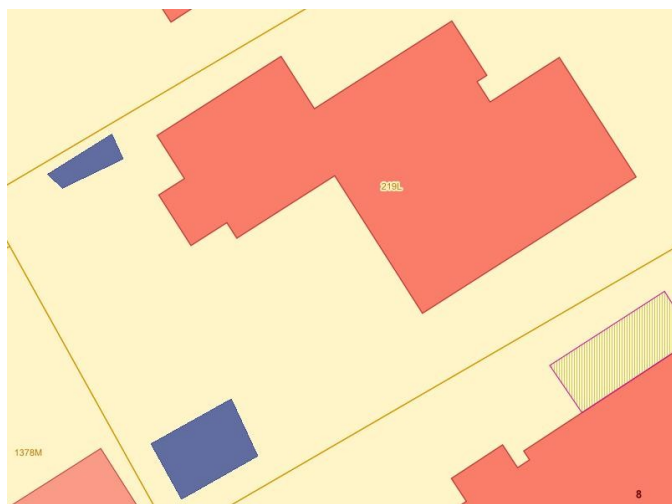
Zone 2: Constructie

1 **Asbestmateriaal**

Beschrijving	Type	Actie
1. golfplaat	Asbestmateriaal	Verwijderen
