# Asbestinventarisatetest

Voorzienigheidsstraat 44, 8500 Kortrijk

Attestnummer : 20240409-000325.000

Uitgegeven op : 09.04.2024

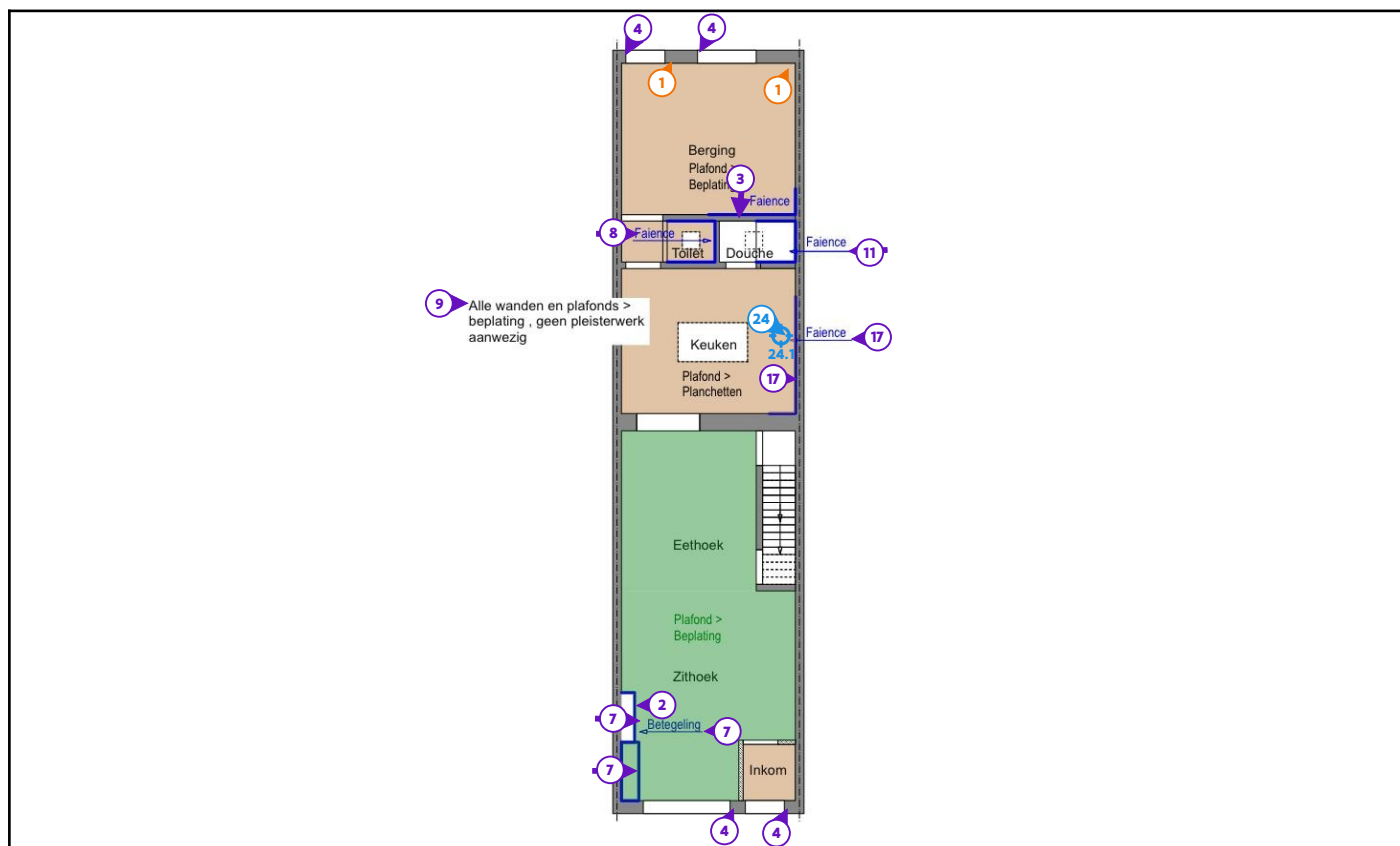
## Plan 1.4: Gelijkvloers wanden & plafonds

Beschrijving	Type	Actie
1. Stopcontacten en schakelaars in bakeliet	Asbestmateriaal	<b>Verwijderen</b>
2. Palletkachel	Advies	-
3. Tegellijm betegeling berging	Advies	-
4. Voeg schrijnwerk metselwerk > cement	Advies	-
7. Tegelijm tegels hardwand	Advies	-
8. Tegelijm faience toilet	Advies	-
9. Plafonds gelijkvloers > beplating en planchetten	Advies	-
11. Tegelijm faience badkamer	Advies	-
17. Tegelijm faience keuken	Advies	-

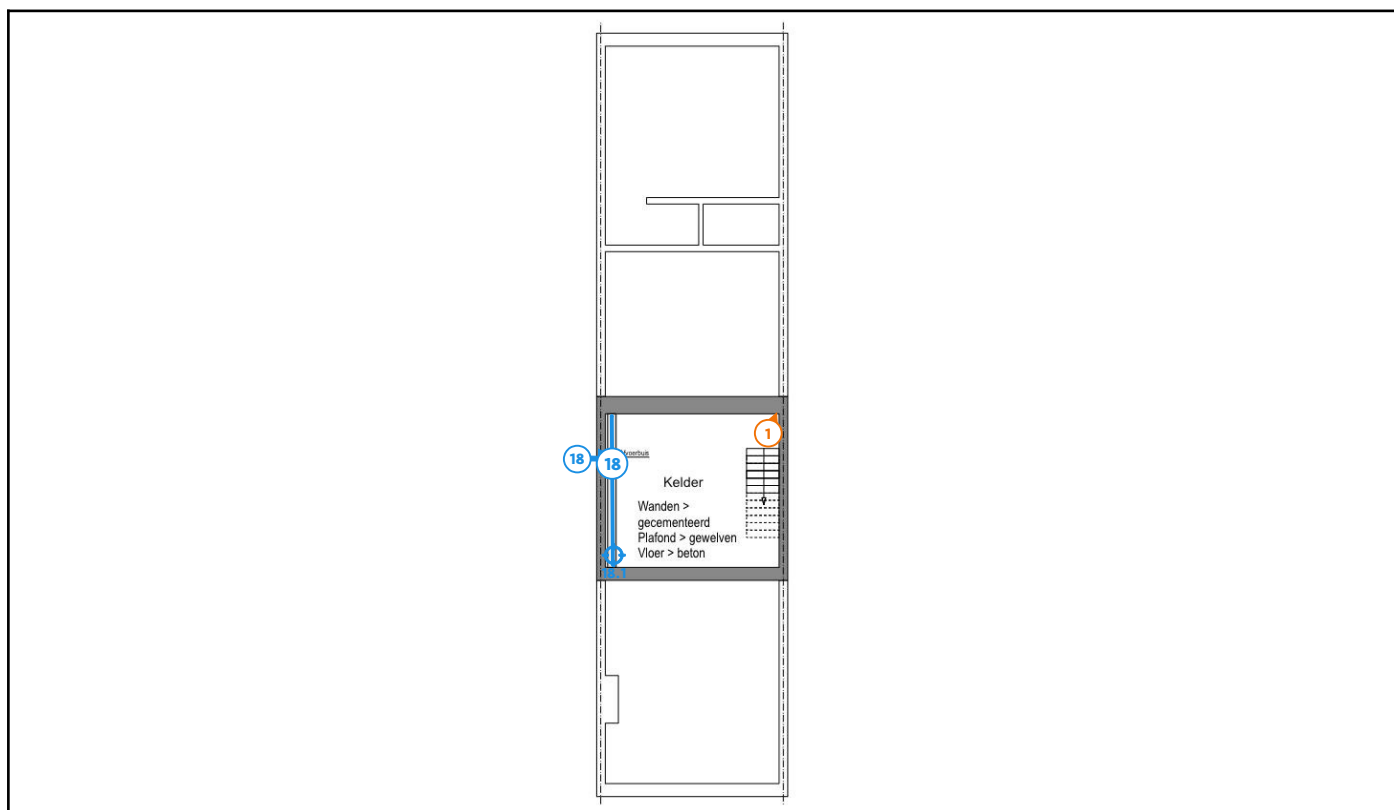
## Plan 1.6: Kelder

Beschrijving	Type	Actie
1. Stopcontacten en schakelaars in bakeliet	Asbestmateriaal	Verwijderen
18. Afvoerbuiscel vezelcement kelder	Geen asbest	-
18.1 Code: M07	Puntmonster	-
