Asbestinventarisatetest

Rode-Kruisstraat 44, 8800 Roeselare

Attestnummer : 20230823-000210.000

Uitgegeven op : 23.08.2023

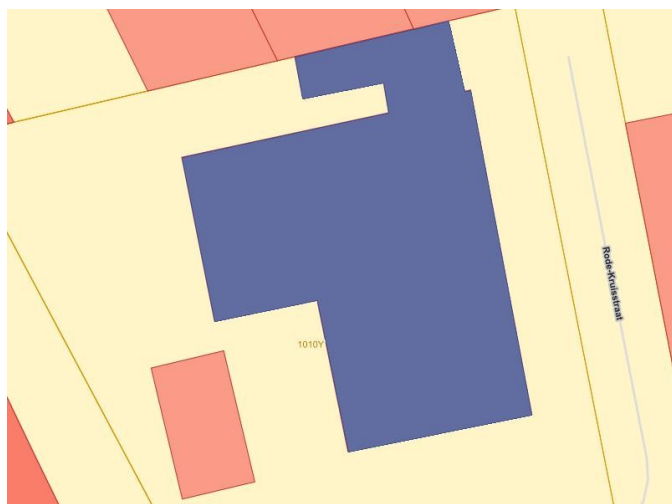
Zone 1: Hoofdgebouw

1 **Asbestmateriaal**

Beschrijving	Type	Actie
2. menuiserie onderdakplaten	Asbestmateriaal	Zorgvuldig beheren

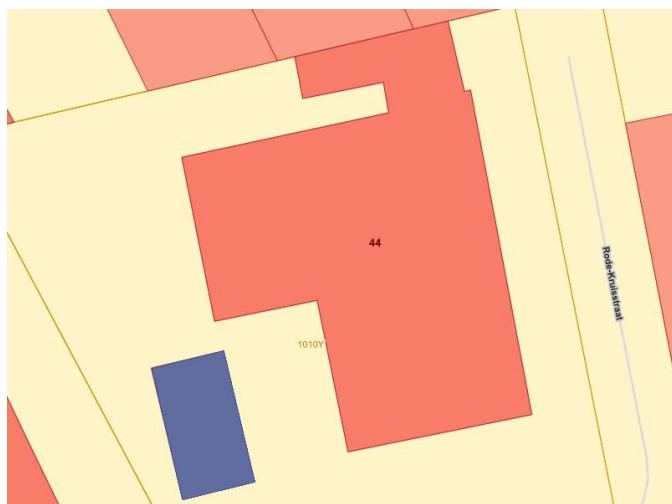
Zone 2: Bijgebouw

1 **Asbestmateriaal**
