Asbestinventarisatetest

Blijdenburg 2, 8200 Brugge

Attestnummer : 20231108-000080.000

Uitgegeven op : 08.11.2023

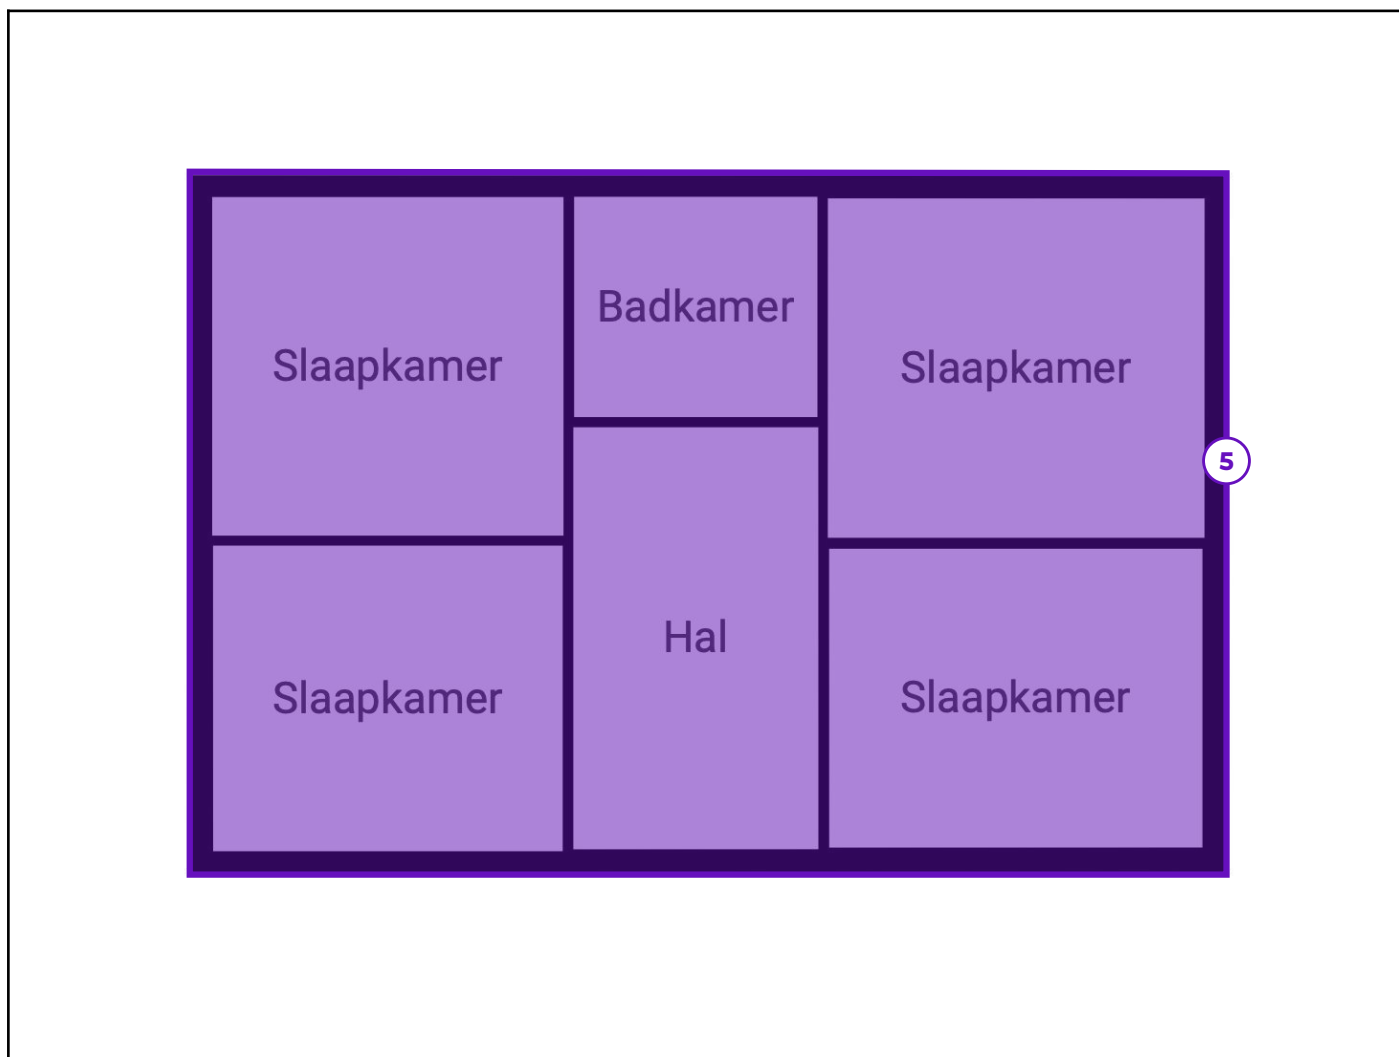
Plan 1.1: Grondplan Woning V1

Beschrijving	Type	Actie
5. Verlaagd plafond - Woning	Advies	-

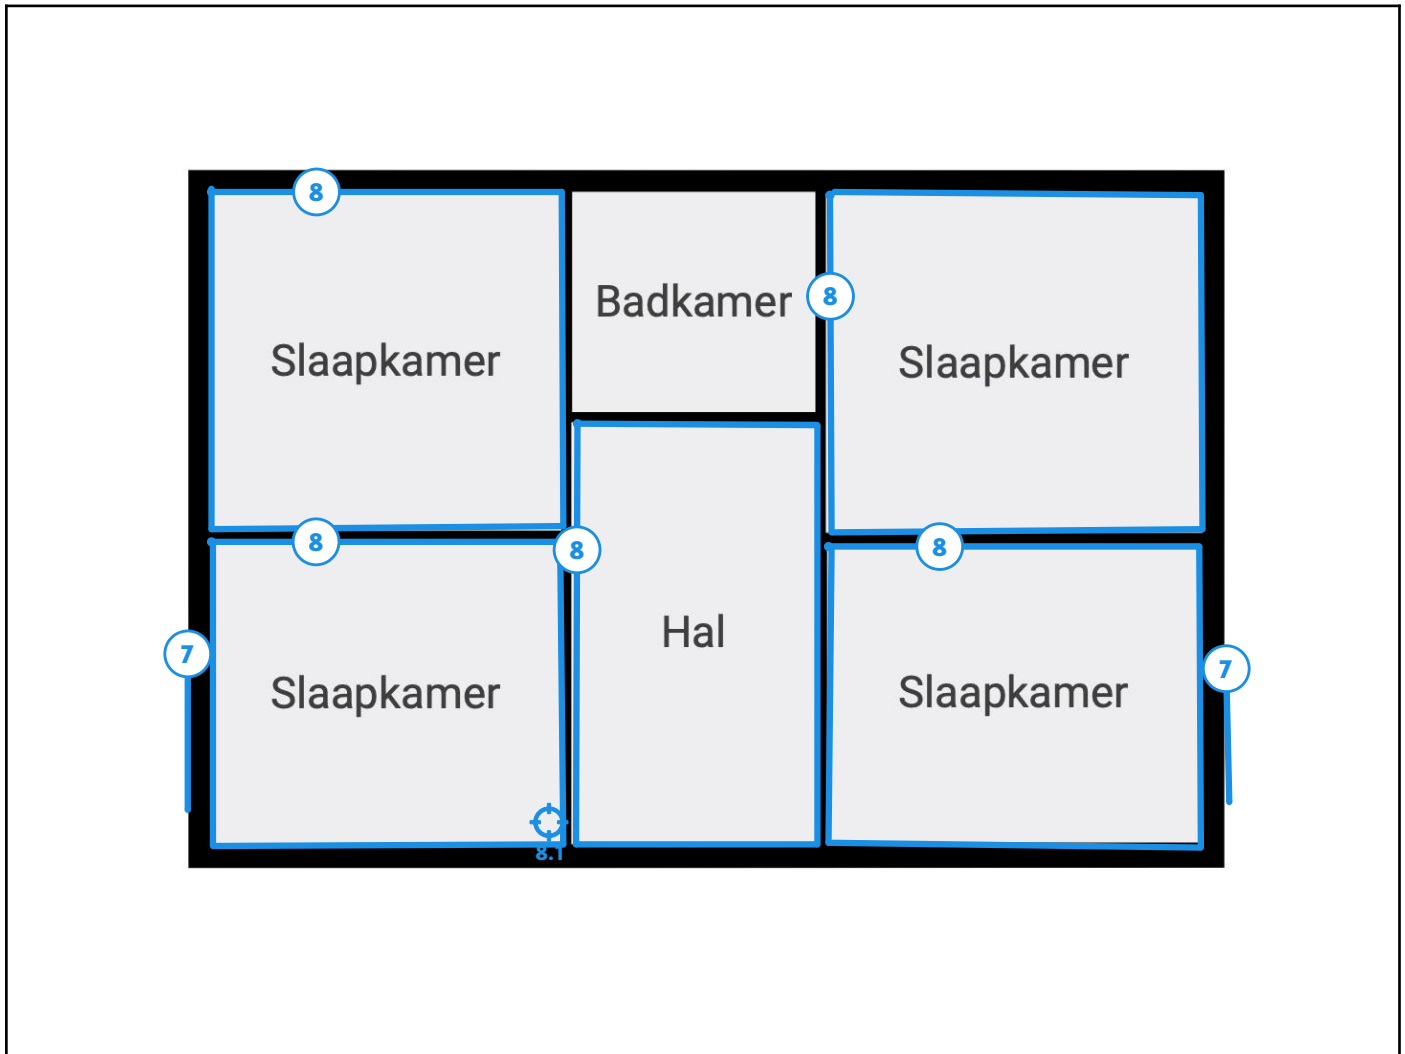
Plan 1.2: Grondplan Woning V1

Beschrijving	Type	Actie
7. Kit - Ramen/deuren - Exterieur	Geen asbest	-
8. Pleisterwerk - Muren - Woning	Geen asbest	-
8.1 Code: 78867-1	Mengmonster	-

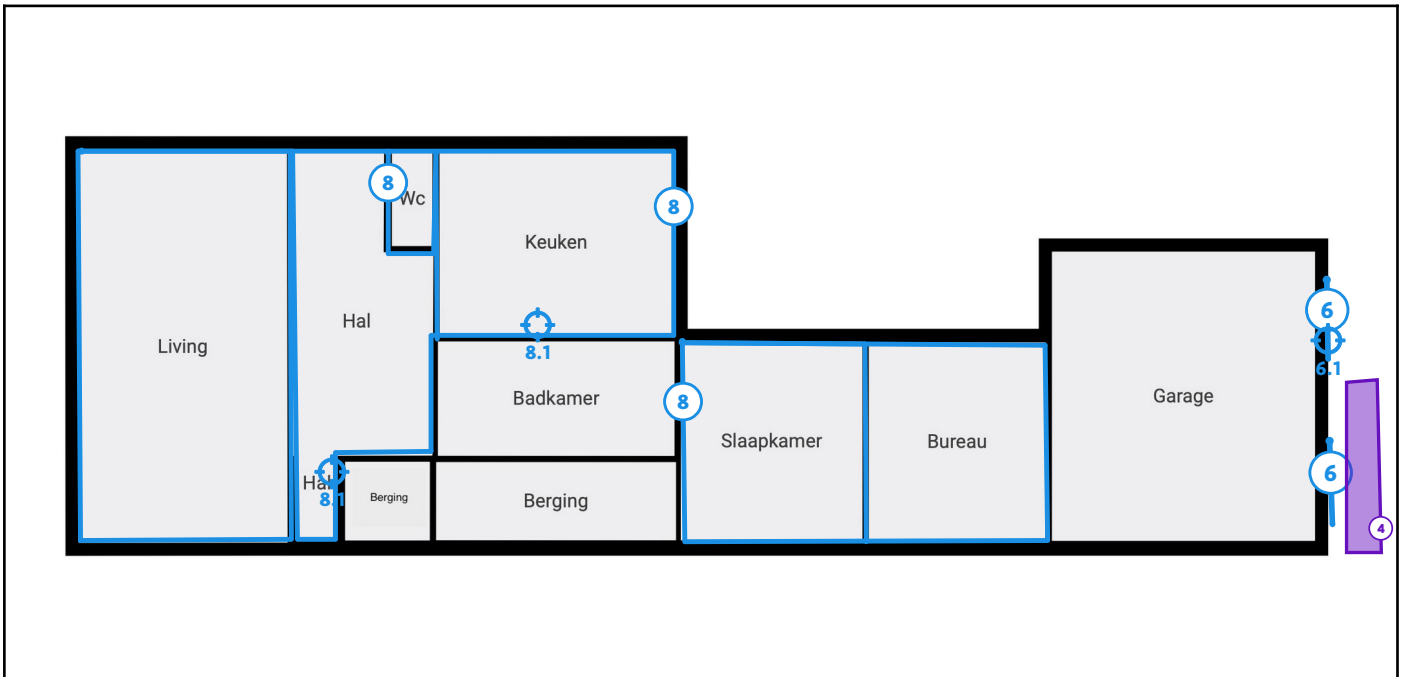
Plan 1.4: Grondplan Woning GV

Beschrijving	Type	Actie
4. Eterniet plaat - Exterieur - Garage	Advies	-
6. Vensterbanken - Exterieur - Garage	Geen asbest	-
6.1 Code: 78867-3	Puntmonster	-
8. Pleisterwerk - Muren - Woning	Geen asbest	-
8.1 Code: 78867-1	Mengmonster	-

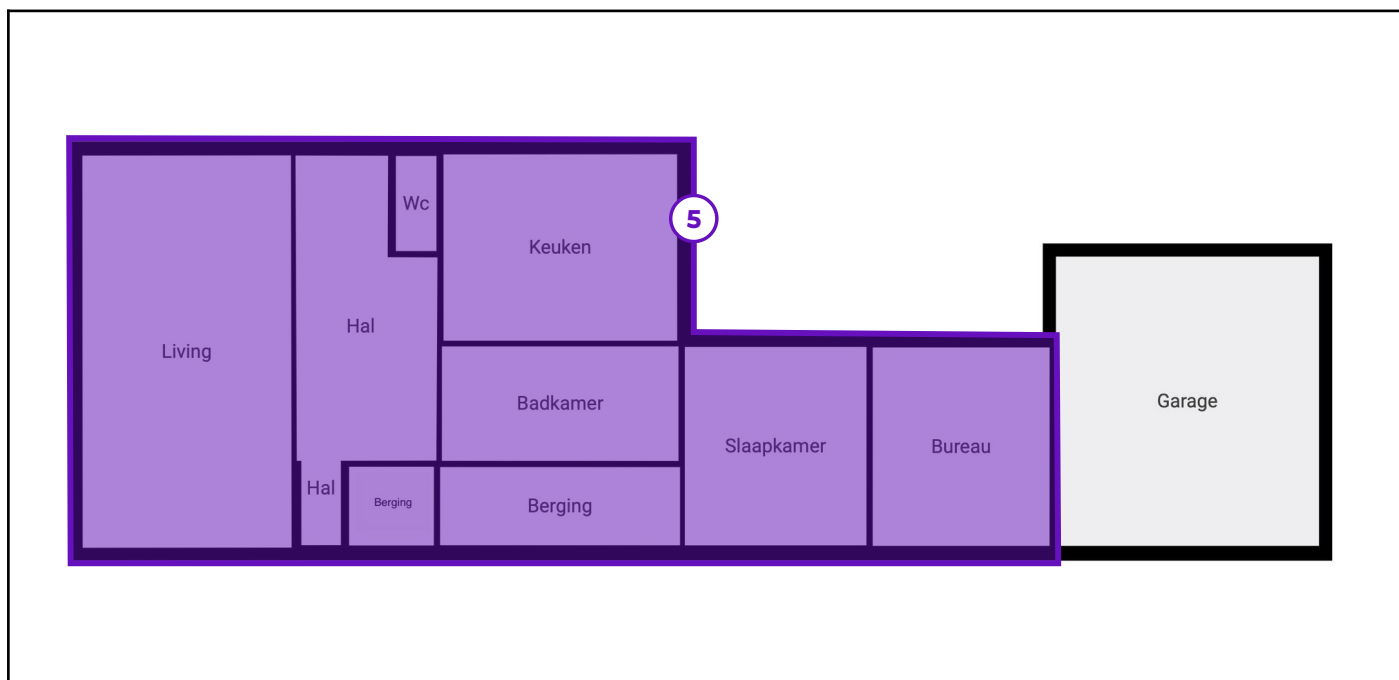
Plan 1.5: Grondplan Woning GV

Beschrijving	Type	Actie
5. Verlaagd plafond - Woning	Advies	-

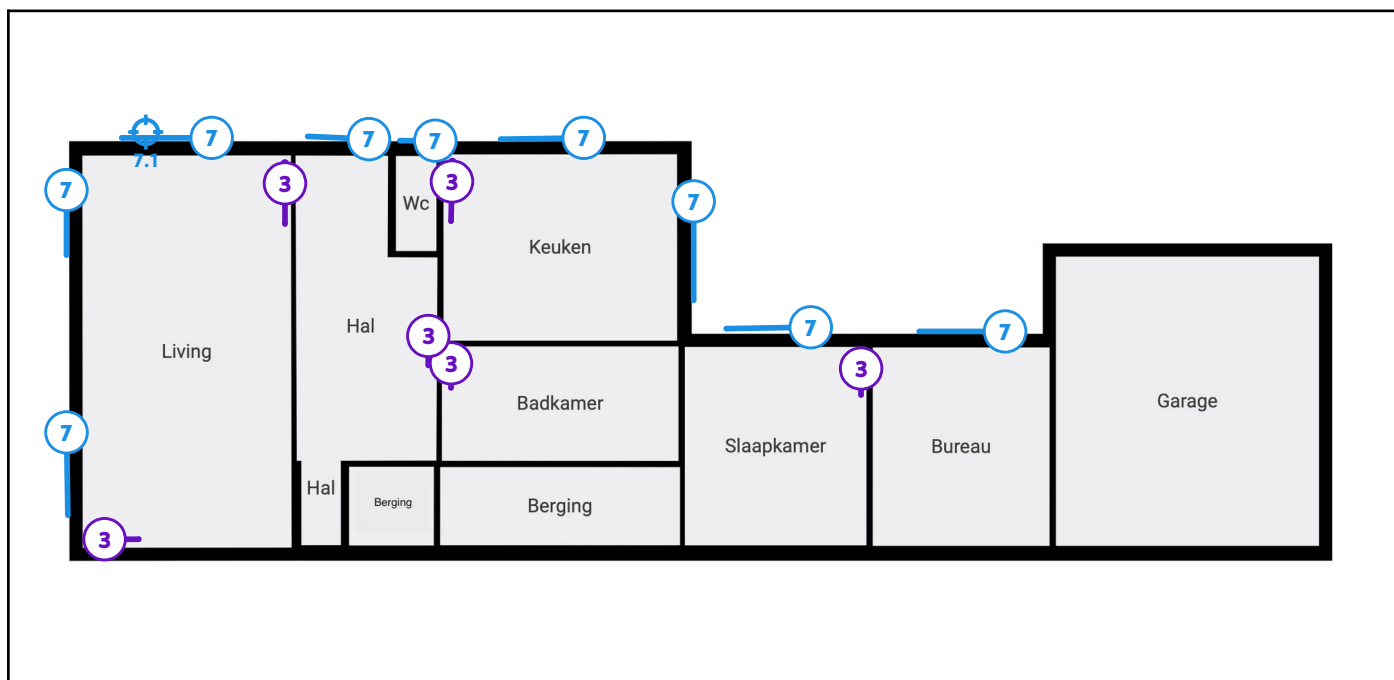
Plan 1.6: Grondplan Woning GV

Beschrijving	Type	Actie
3. Elektrische verwarming - Woning	Advies	-
7. Kit - Ramen/deuren - Exterieur	Geen asbest	-
7.1 Code: 78867-2	Puntmonster	-
