# Asbestinventarisatetest

Stationsstraat 13, 8830 Hooglede

Attestnummer : 20240220-000188.000

Uitgegeven op : 20.02.2024

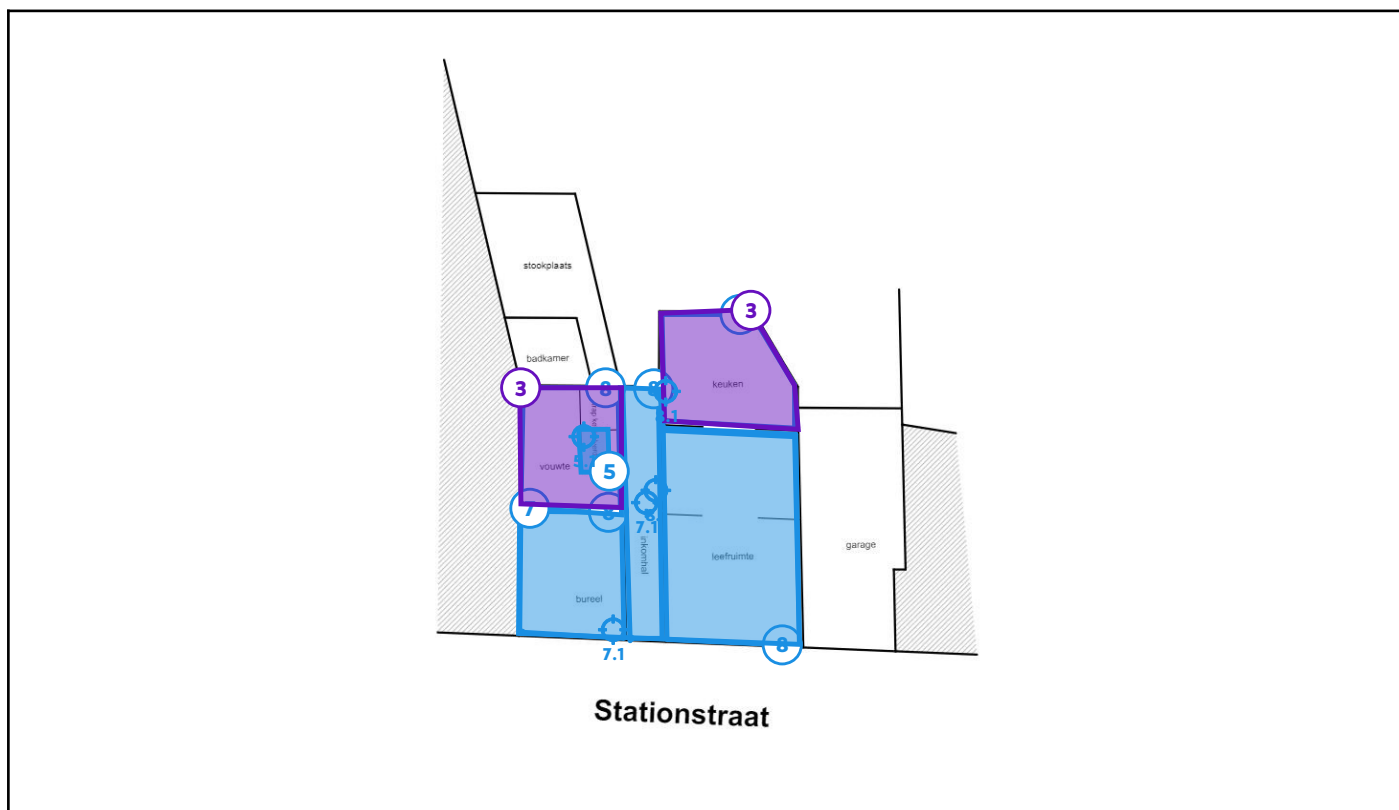
## Plan 1.2: grondplan

Beschrijving	Type	Actie
3. diverse valse plafonds	Advies	-
5. Vloerzeil type I	Geen asbest	-
5.1 Code: MN4	Puntmonster	-
7. pleisterwerk plafond	Geen asbest	-
7.1 Code: MN3	Mengmonster	-
8. pleisterwerk muren	Geen asbest	-
8.1 Code: MN2	Mengmonster	-

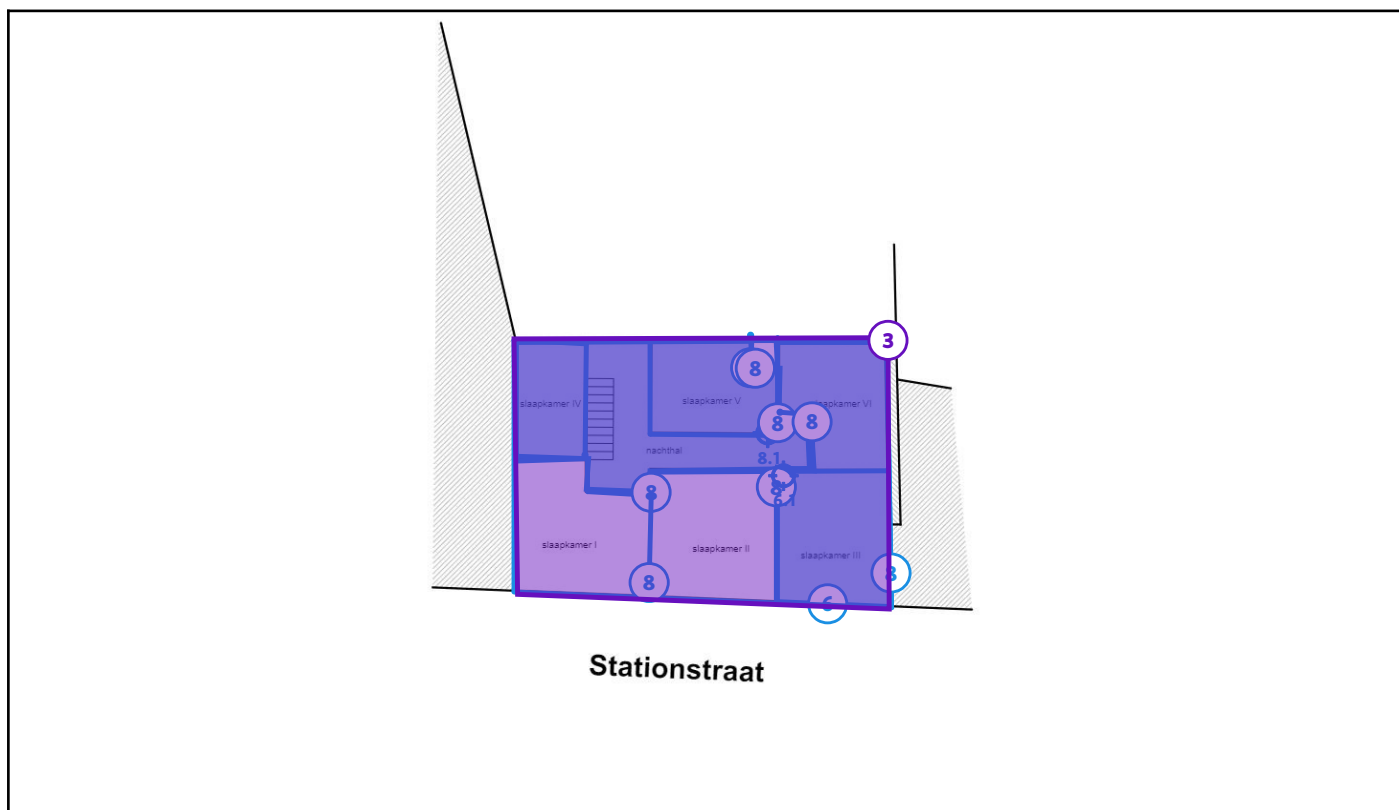
## Plan 1.3: verdieping

Beschrijving	Type	Actie
3. diverse valse plafonds	Advies	-
5. Vloerzeil type I	Geen asbest	-
6. vloerzeil Type II	Geen asbest	-
6.1 Code: MN5	Puntmonster	-
8. pleisterwerk muren	Geen asbest	-
8.1 Code: MN2	Mengmonster	-

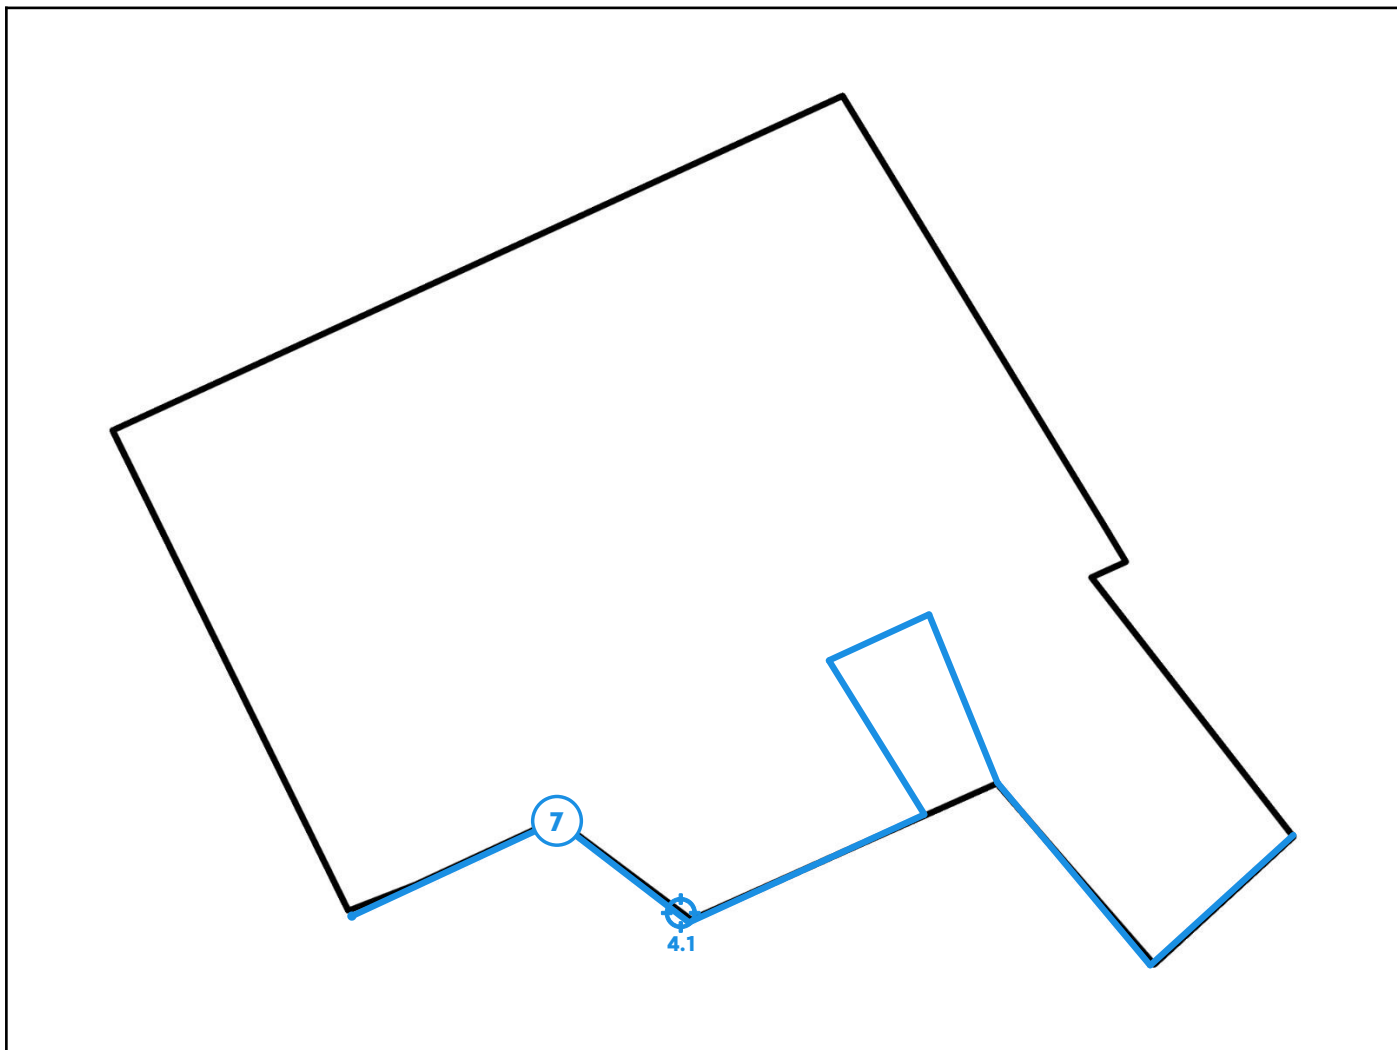
## Plan 1.6: Gevels

Beschrijving	Type	Actie
4. crepi buiten	Geen asbest	-
4.1 Code: MN1	Mengmonster	-
7. pleisterwerk plafond	Geen asbest	-
