Asbestinventarisatetest

Ardooisesteenweg 55, 8800 Roeselare

Attestnummer : 20221215-000405.000

Uitgegeven op : 15.12.2022

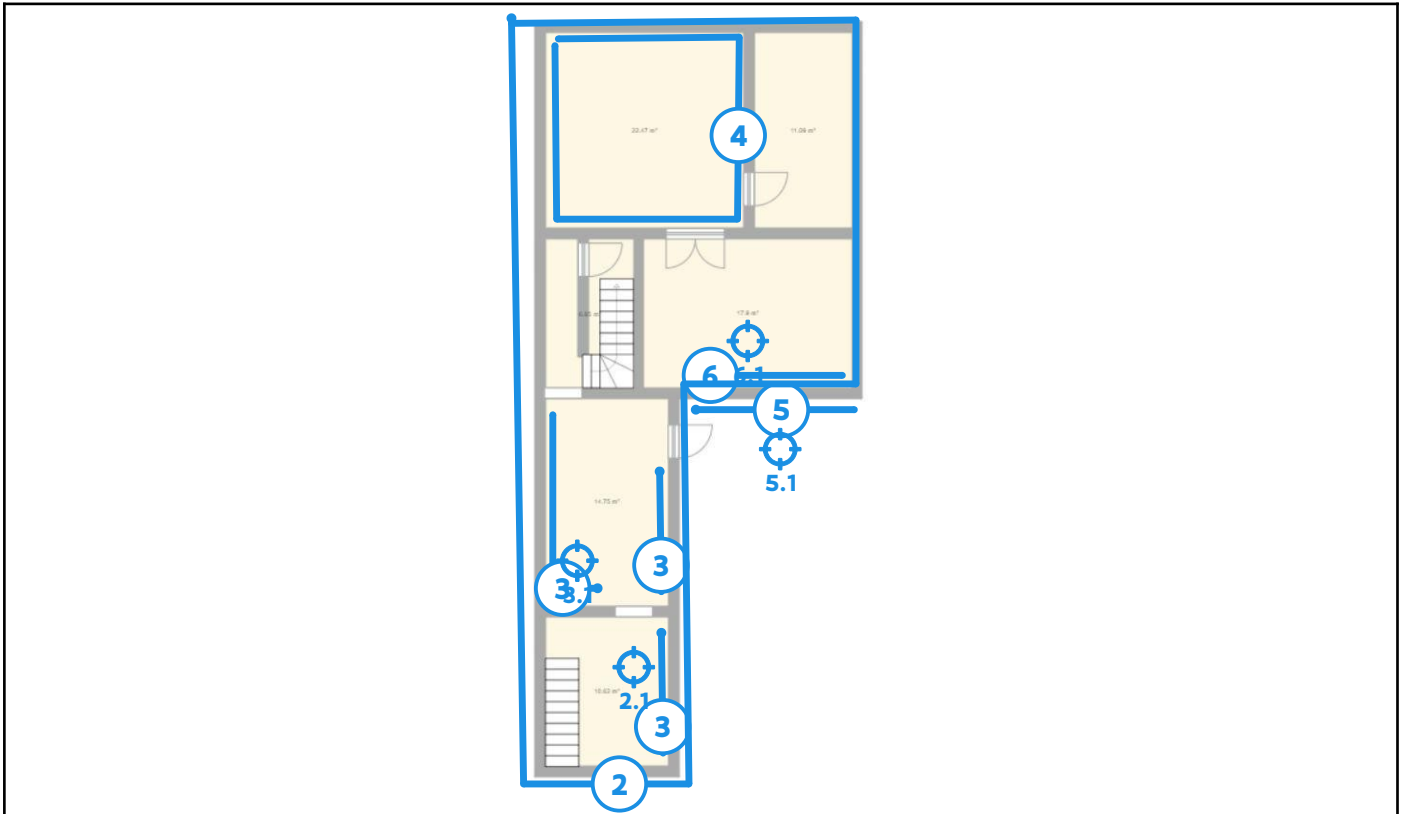
Plan 1.1: gelijkvloers

Beschrijving	Type	Actie
2. tegellijm vloerplinten	Geen asbest	-
2.1 Code: MM06	Puntmonster	-
3. tegellijm faiences	Geen asbest	-
3.1 Code: MM03	Puntmonster	-
4. vloerzeil	Geen asbest	-
5. crepi- bezetting achtergevel	Geen asbest	-
5.1 Code: MM04	Puntmonster	-
6. pleisterwerk muren woning	Geen asbest	-
6.1 Code: MM01	Mengmonster	-

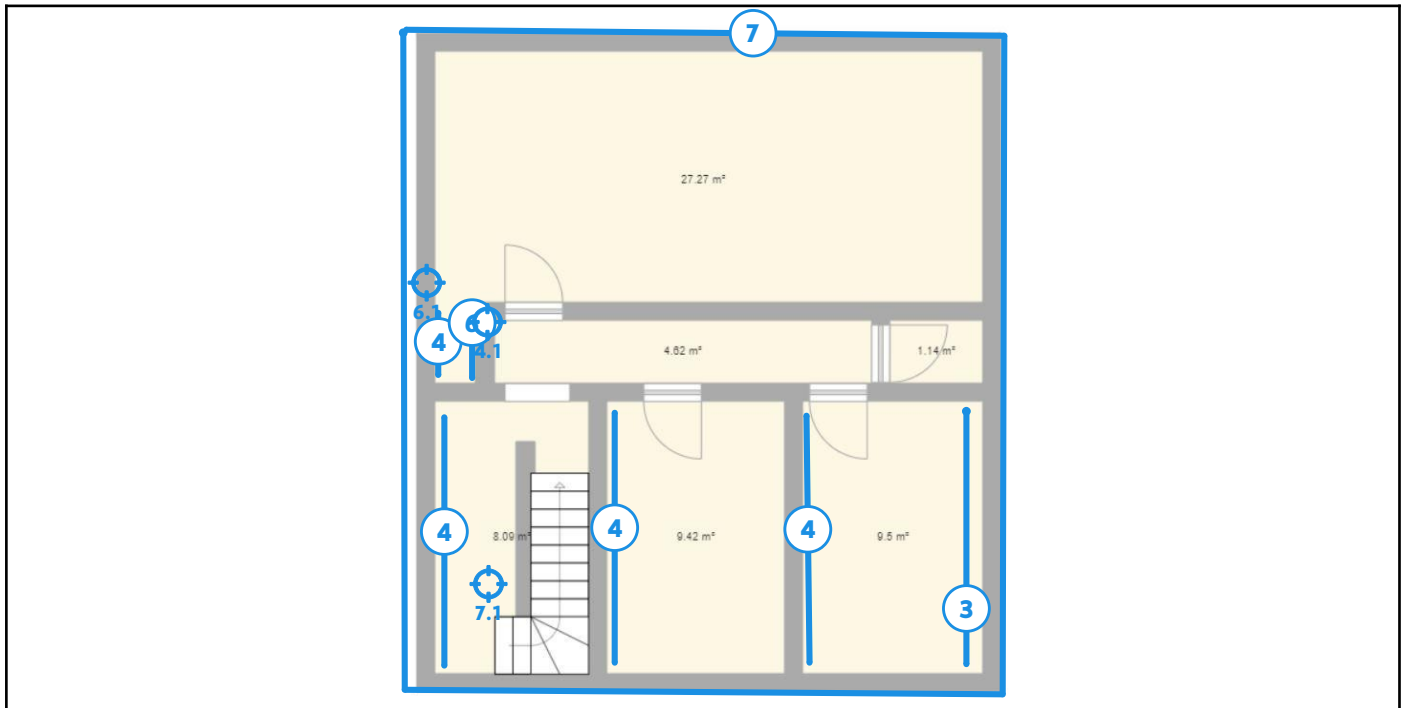
Plan 1.2: eerste verdiep

Beschrijving	Type	Actie
3. tegellijn faiences	Geen asbest	-
4. vloerzeil	Geen asbest	-
4.1 Code: MM02	Puntmonster	-
6. pleisterwerk muren woning	Geen asbest	-
6.1 Code: MM01	Mengmonster	-
7. pleisterwerk plafond woning	Geen asbest	-
7.1 Code: MM05	Puntmonster	-

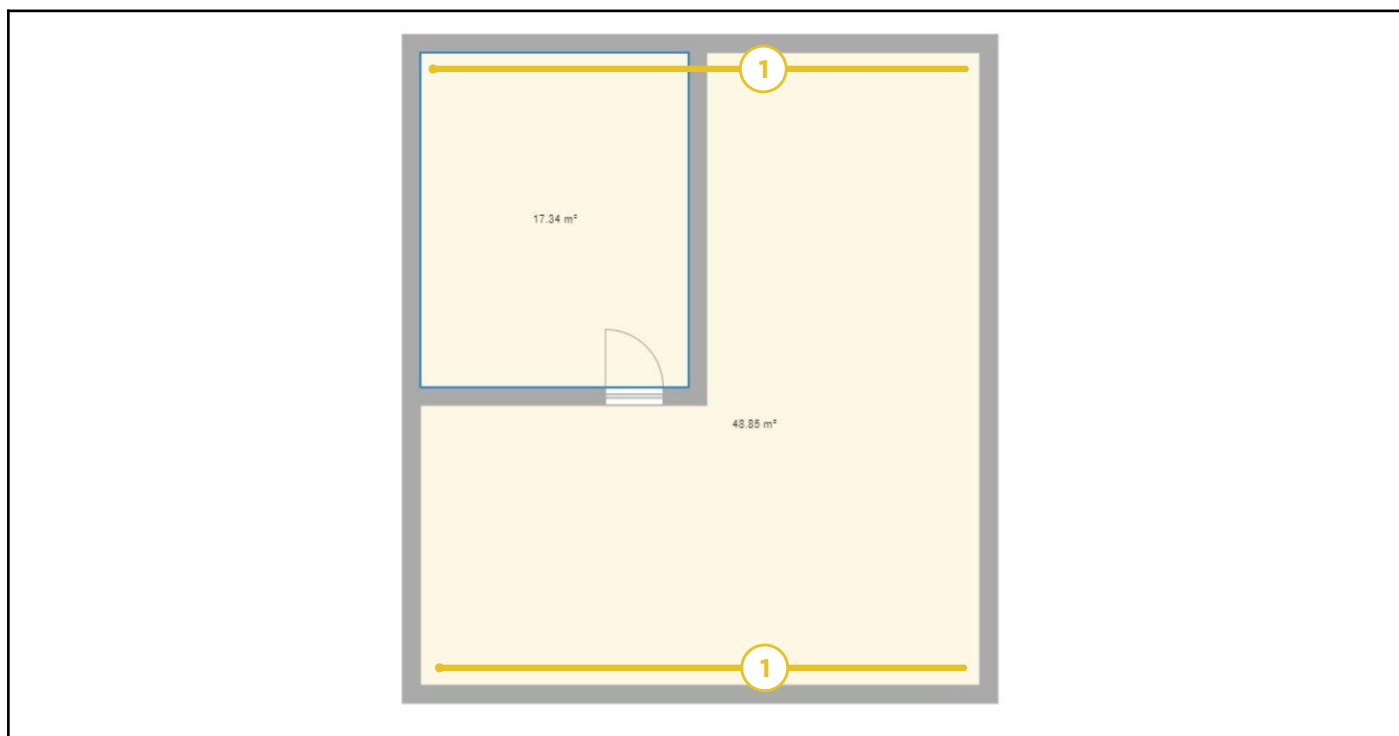
Plan 1.5: zolder

Beschrijving	Type	Actie
1. onderdak type menuisierite	Asbestmateriaal	Zorgvuldig beheren
